**Komisioni për Hetimin e Aksidenteve dhe Incidenteve Aeronautike**  
**/Vazduhoplovna Komisija za Istraživanje Nesreća i**  
**Incidenata/Aeronautical Accidents and Incidents Investigation**  
**Commission**

**The final report on the incident with TCAS RA in the Airport of**  
**Pristina “Adem Jashari”**

Incident i rëndë TCAS RA në “Adem Jashari”

Aeroporti Ndërkombëtar i Prishtinës “Adem Jashari”

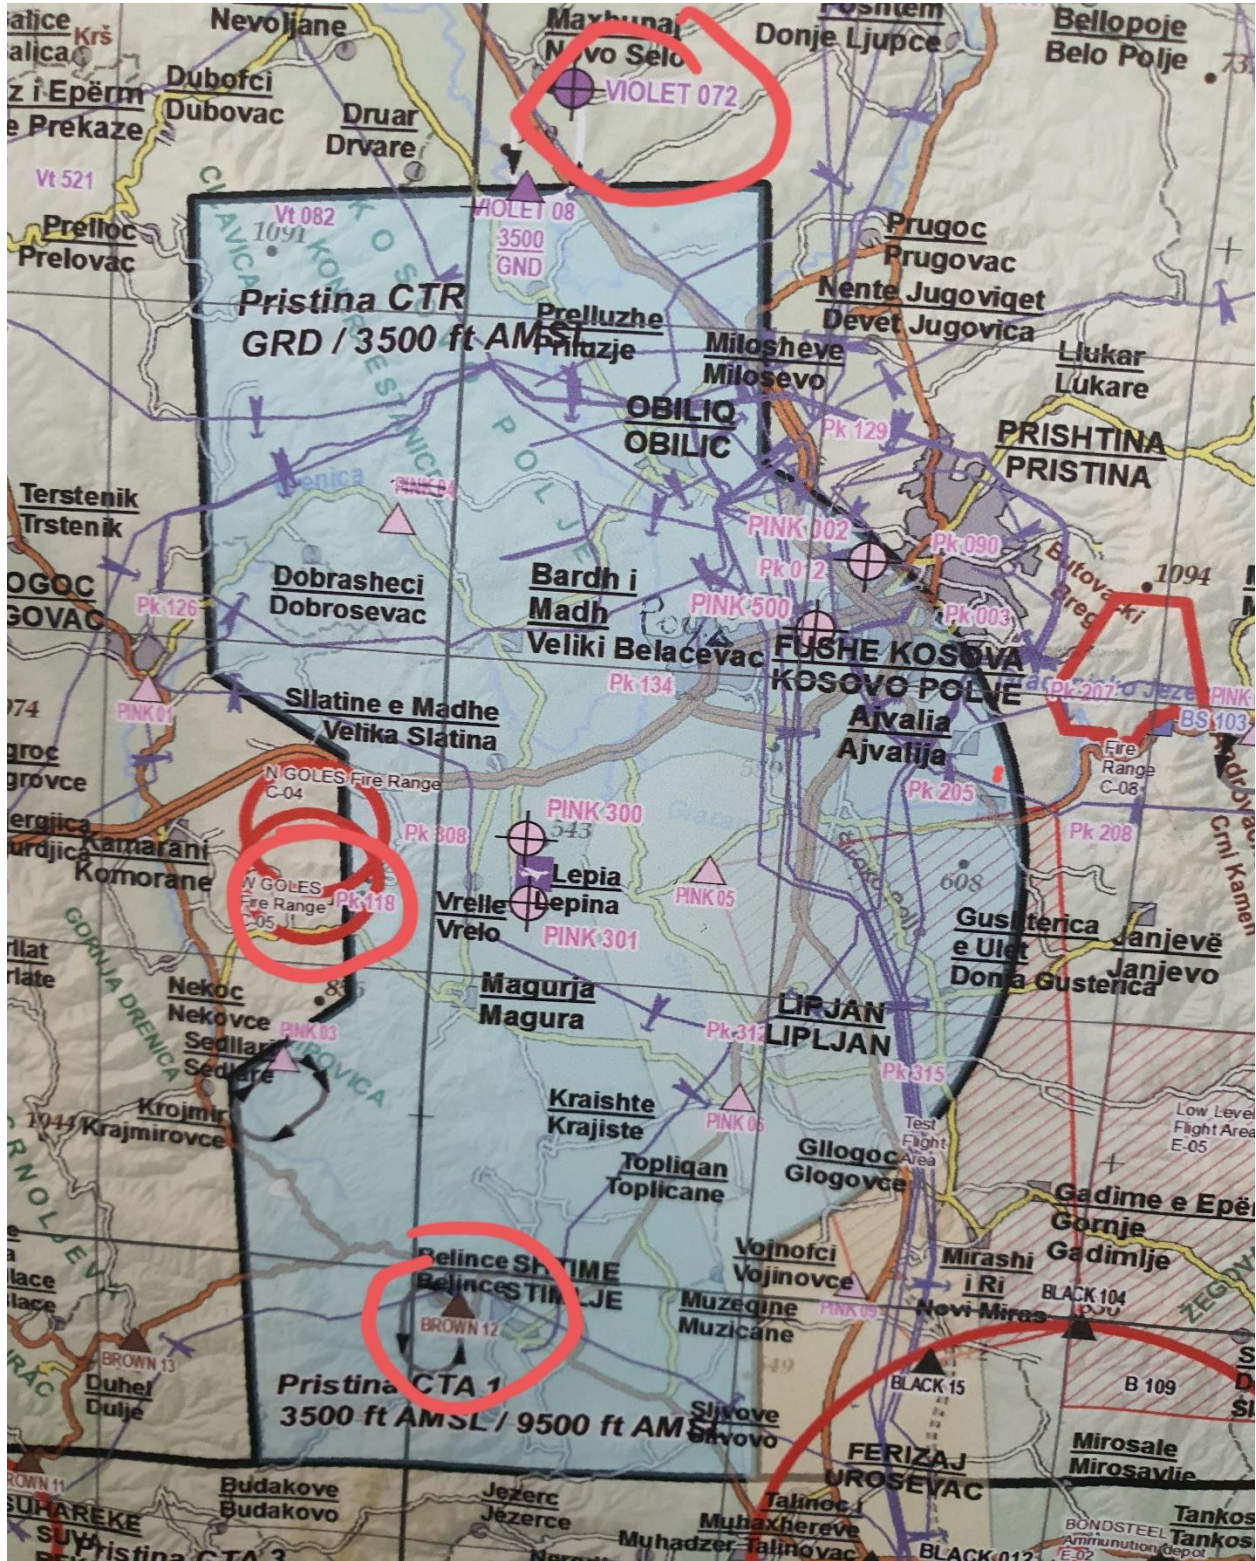
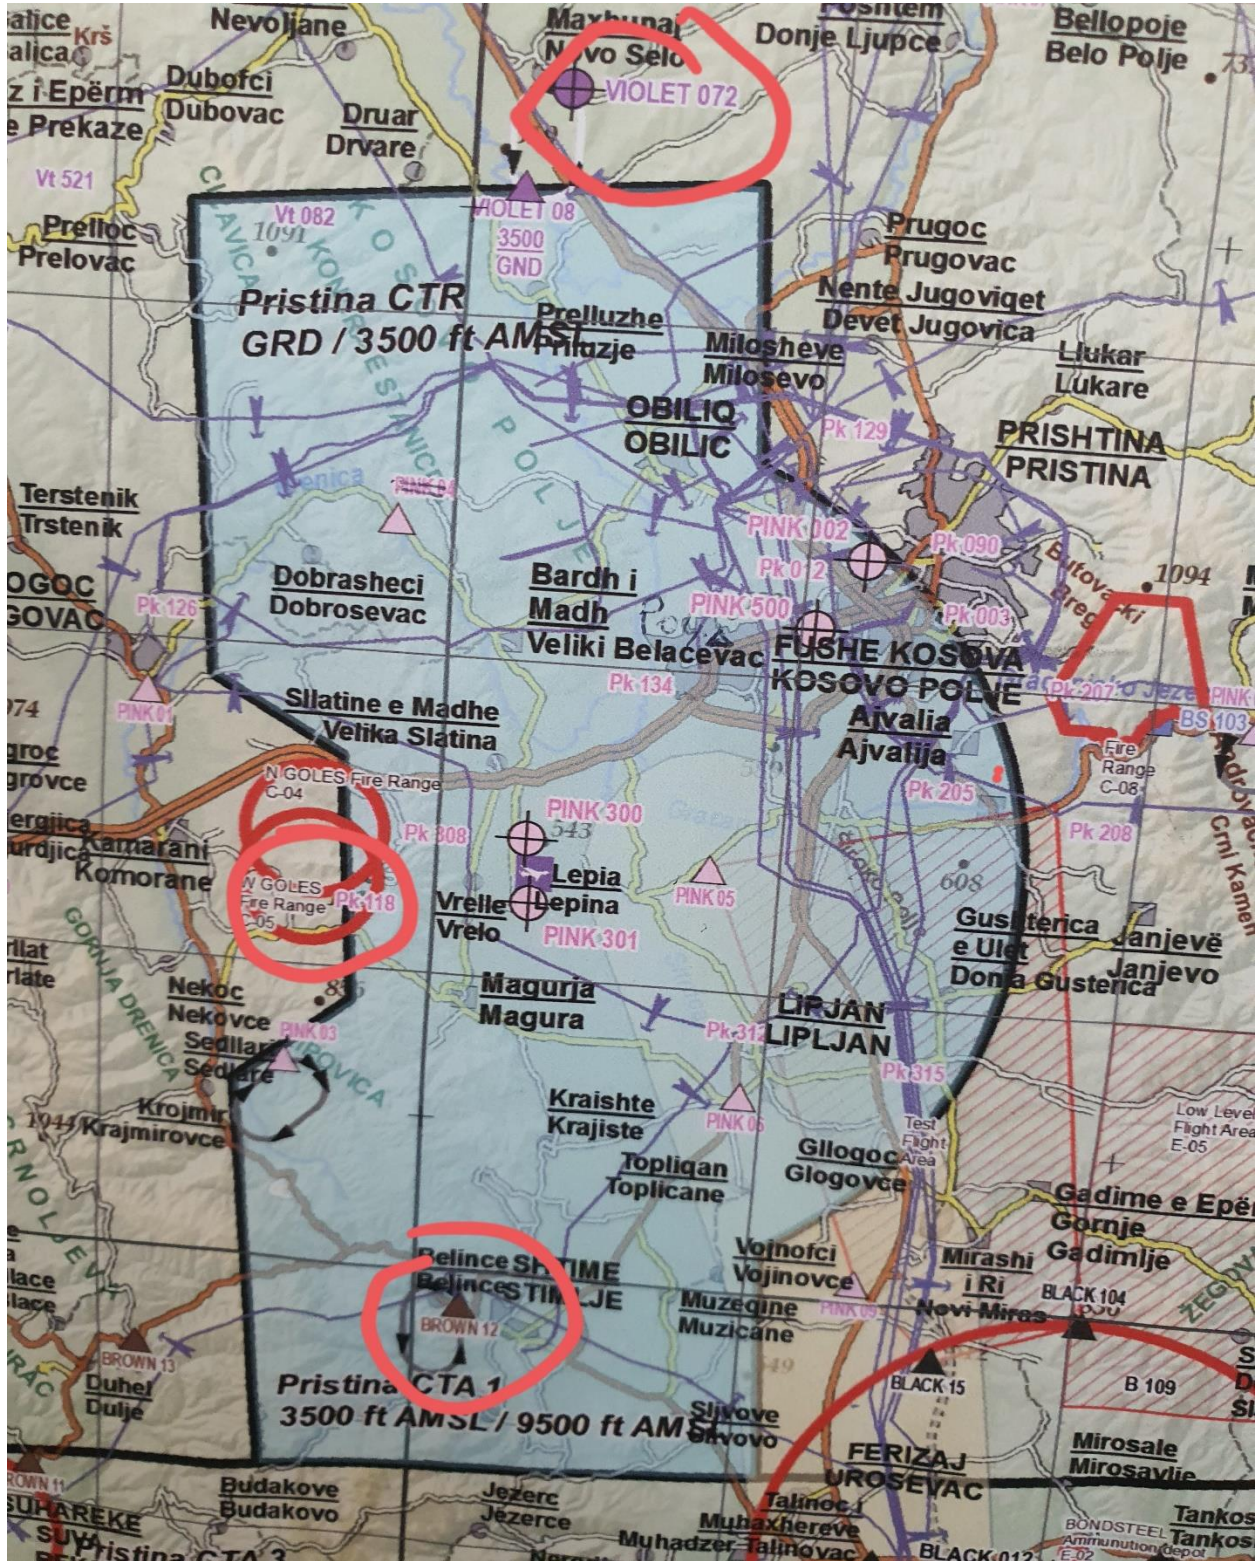
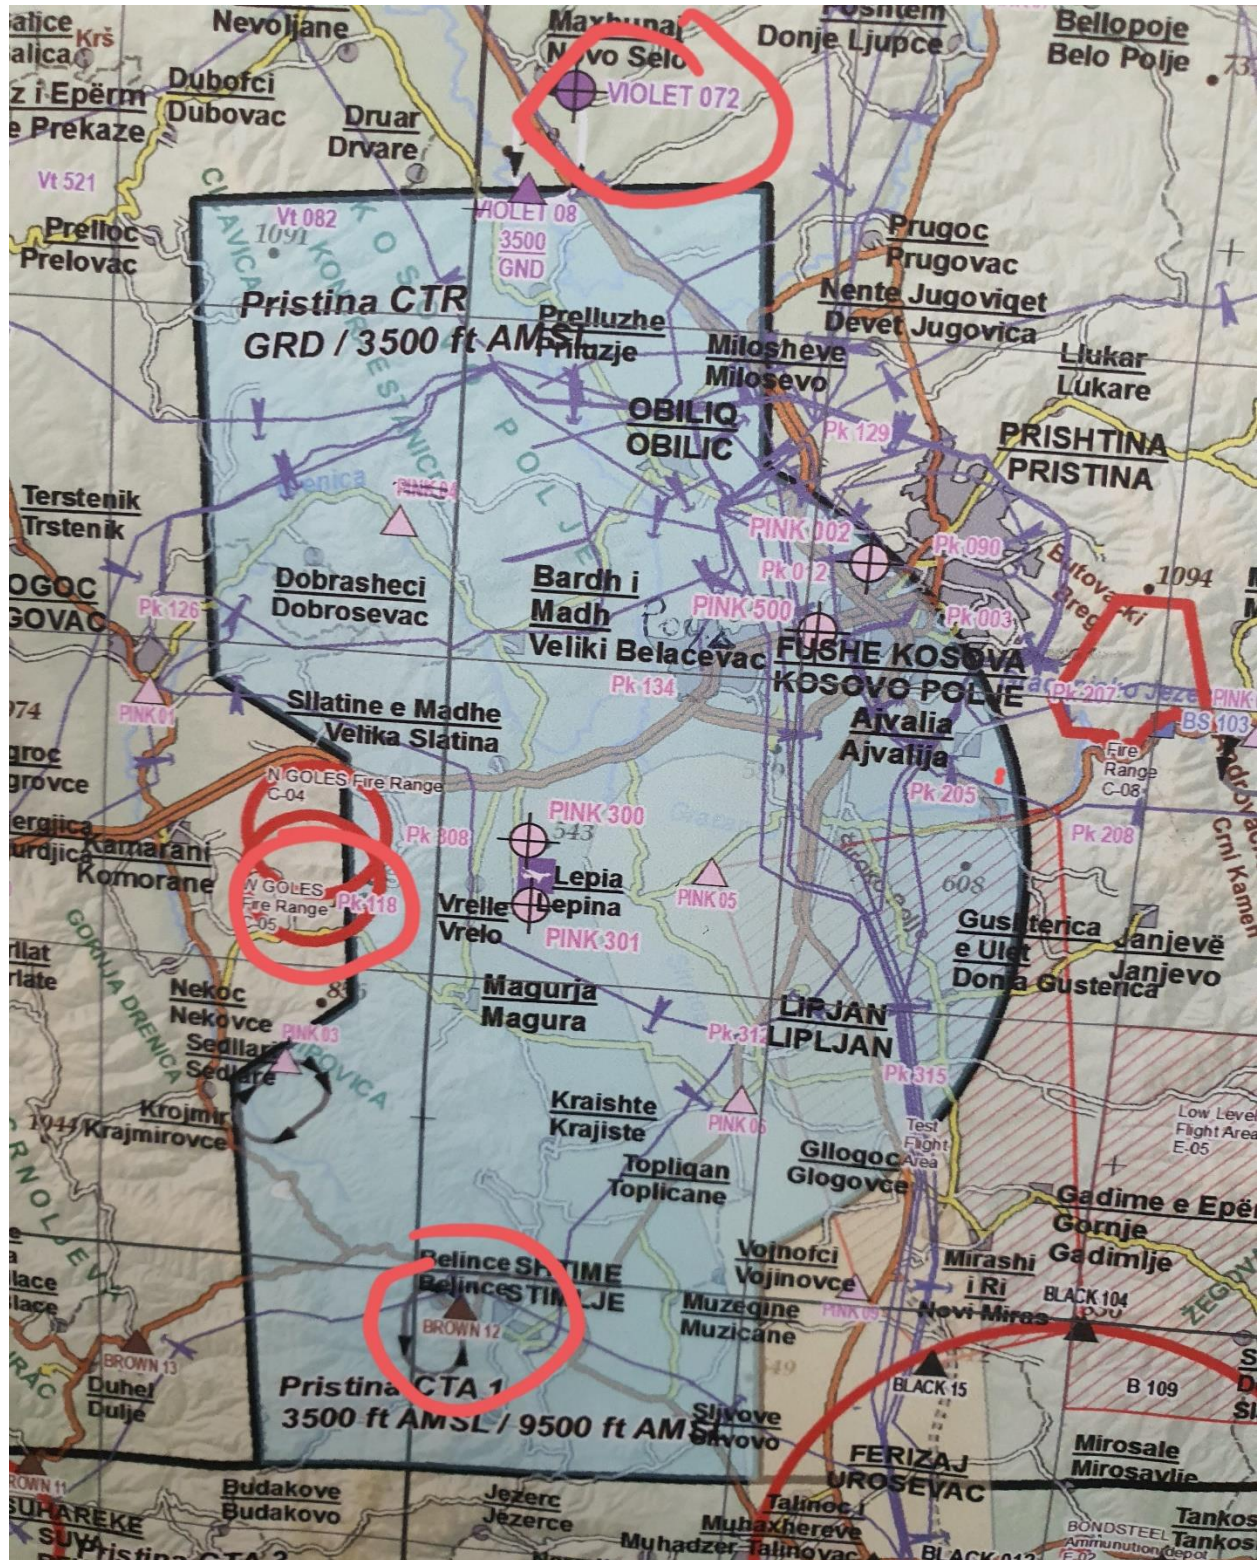
Figura 2. Foto nga radari i pikave ku ka kaluar ekuipazhi i UH60

Figure 2. Radar picture of the points where the crew of UH60 transited

Slika 2. Radarska slika tačaka na kojima je prolazila posada UH60

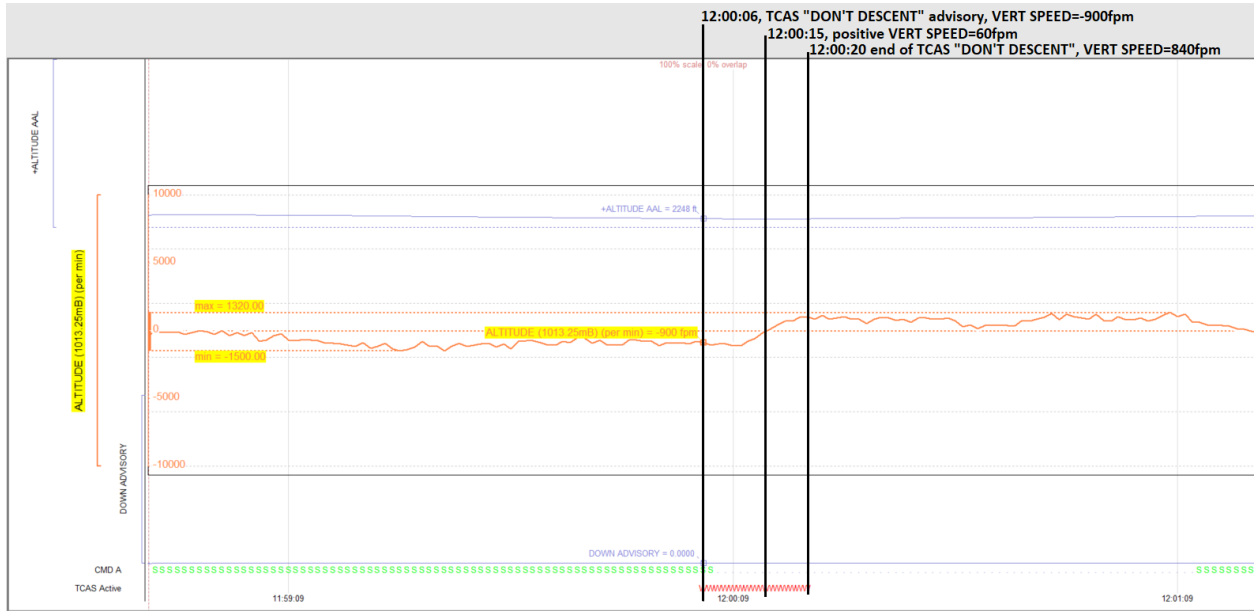
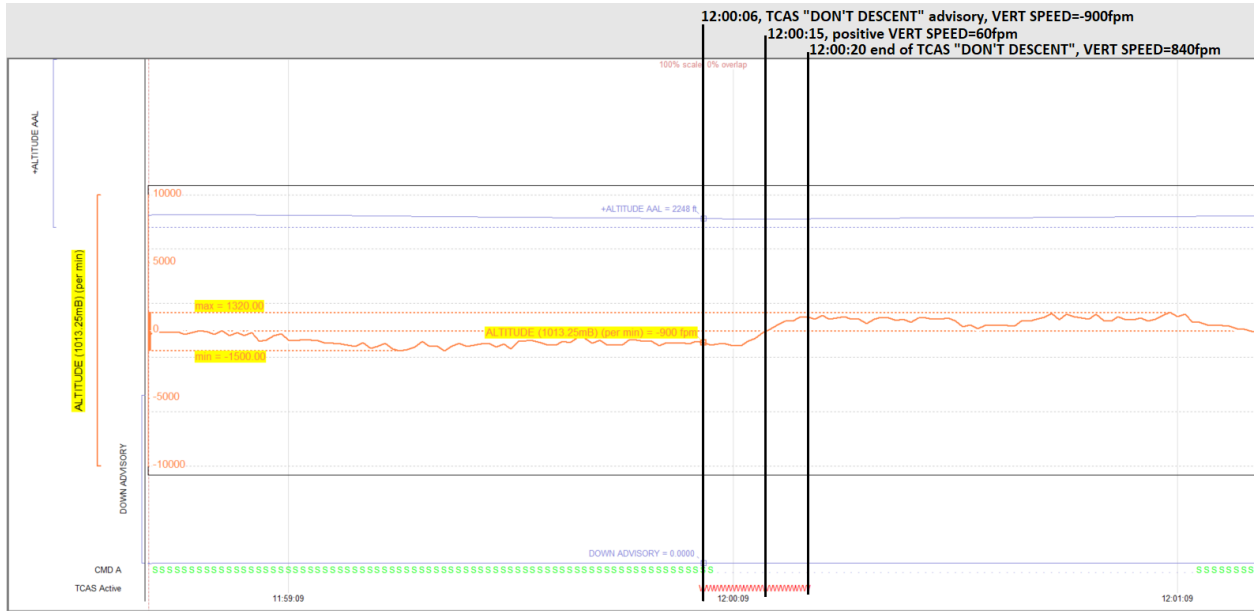
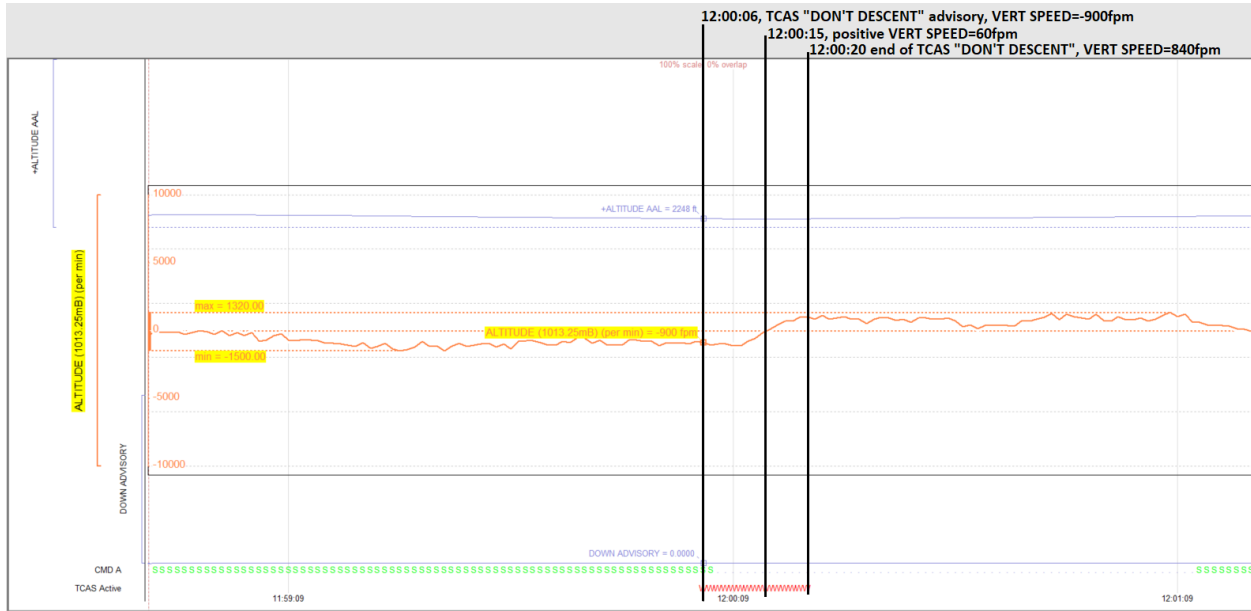
Figura 5. Alarmi TCAS RA

Figure 5. TCAS RA alert

Slika 5. TCAS RA uzbuna

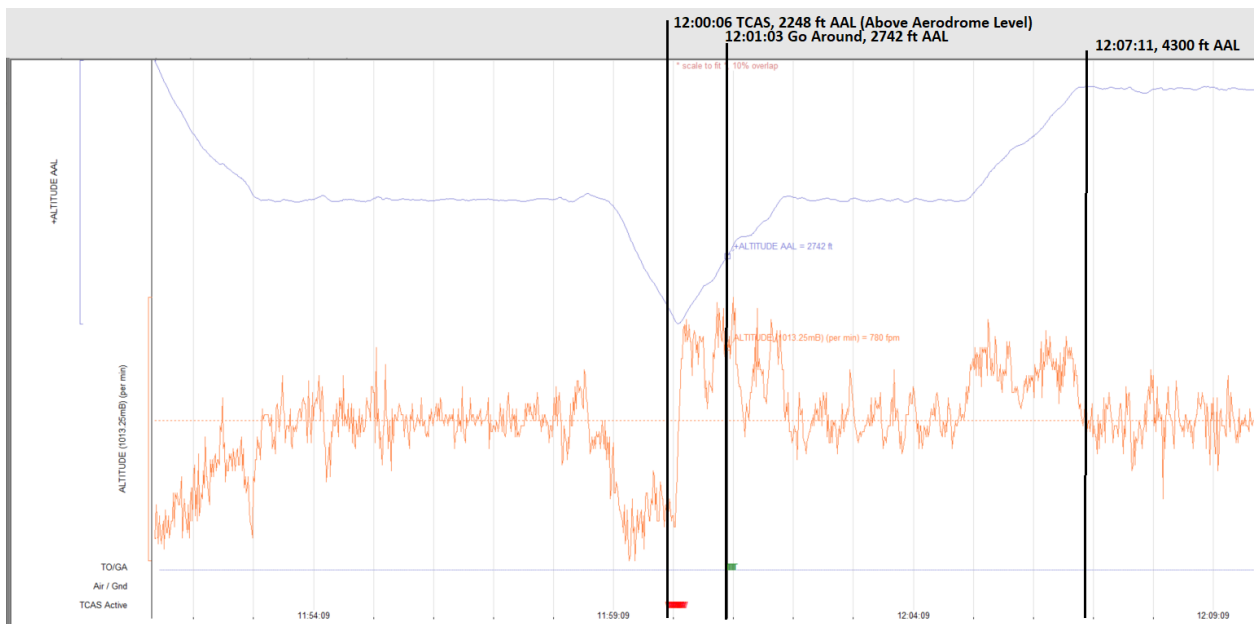
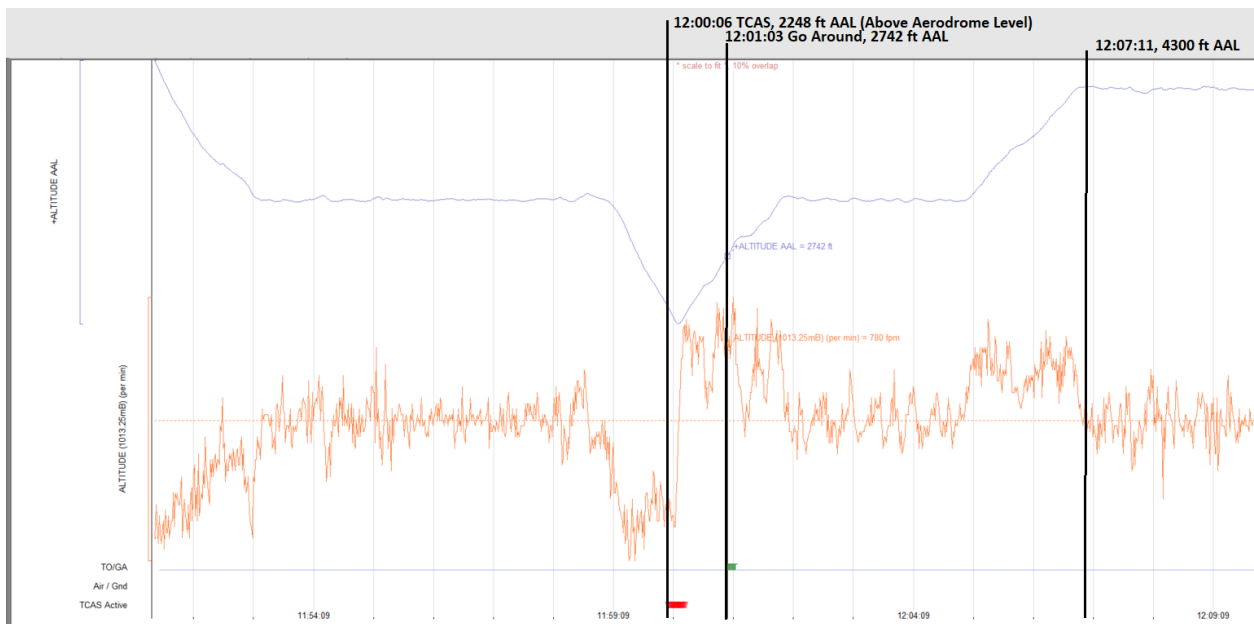
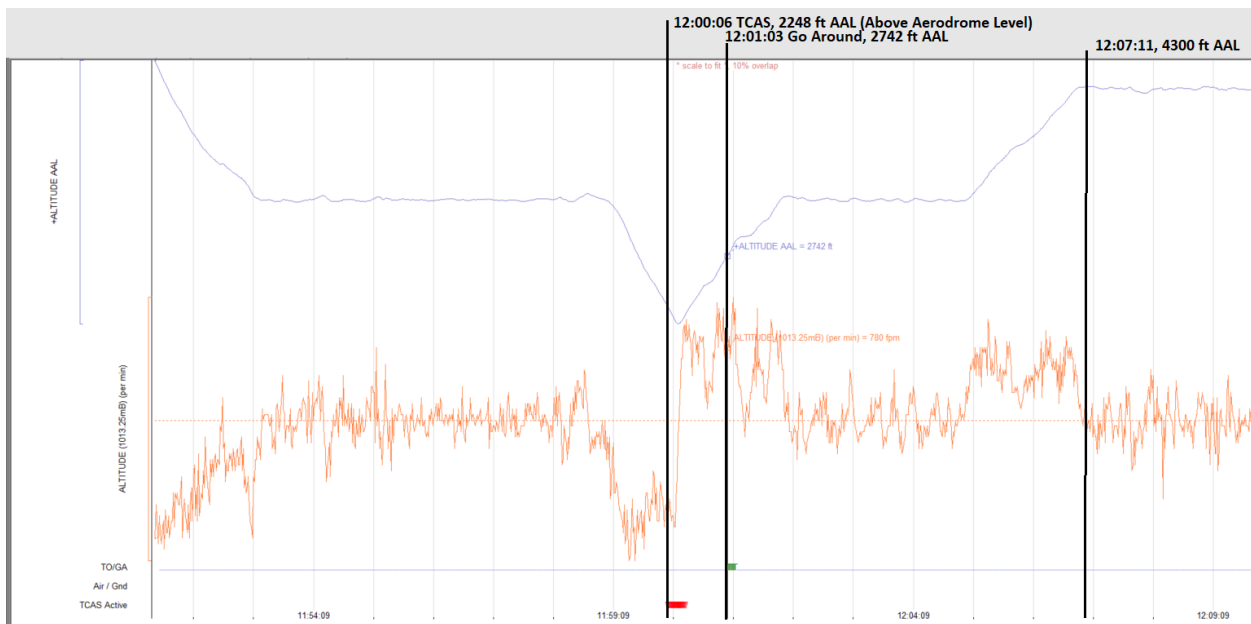
Figura 6. Procedura për lëvizje përreth pas aktivizimit të TCAS RA

Figure 6. Go around procedure after TCAS RA was triggered

Slika 6. Procedura zaobilaznja nakon što je aktiviran TCAS RA

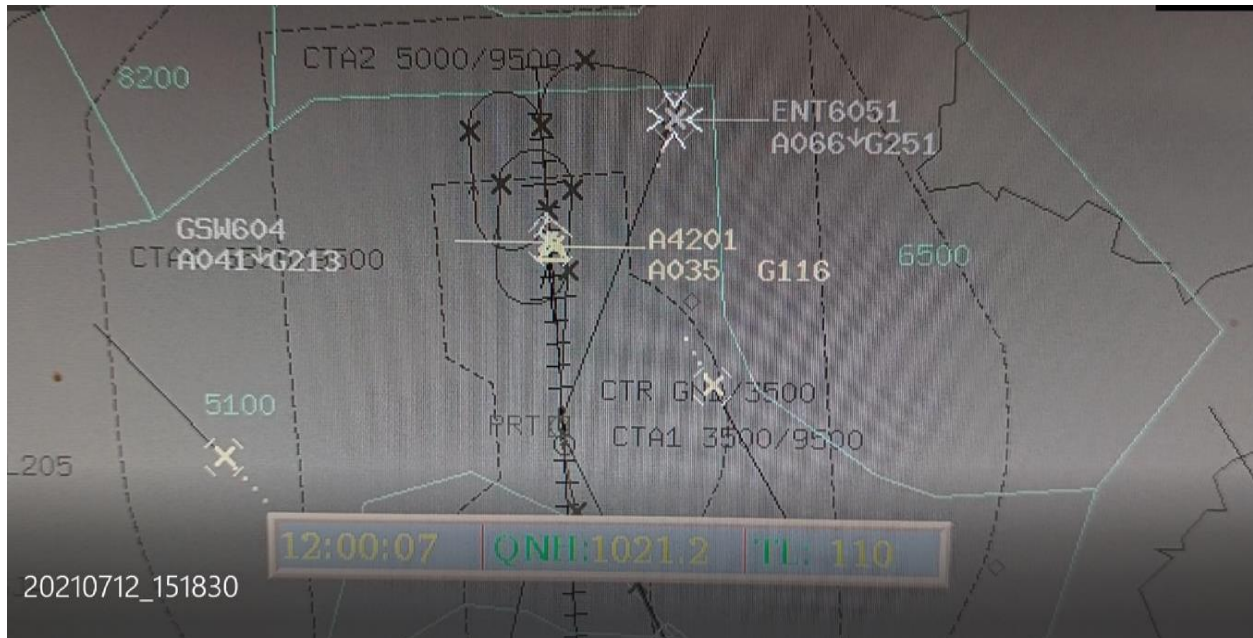
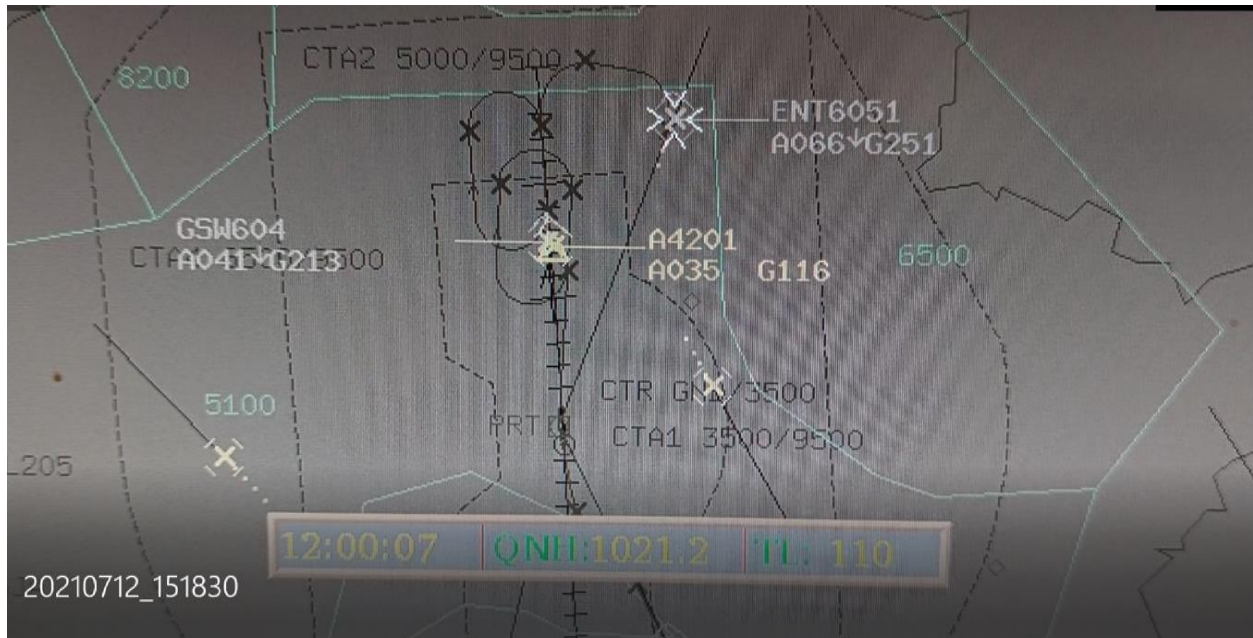
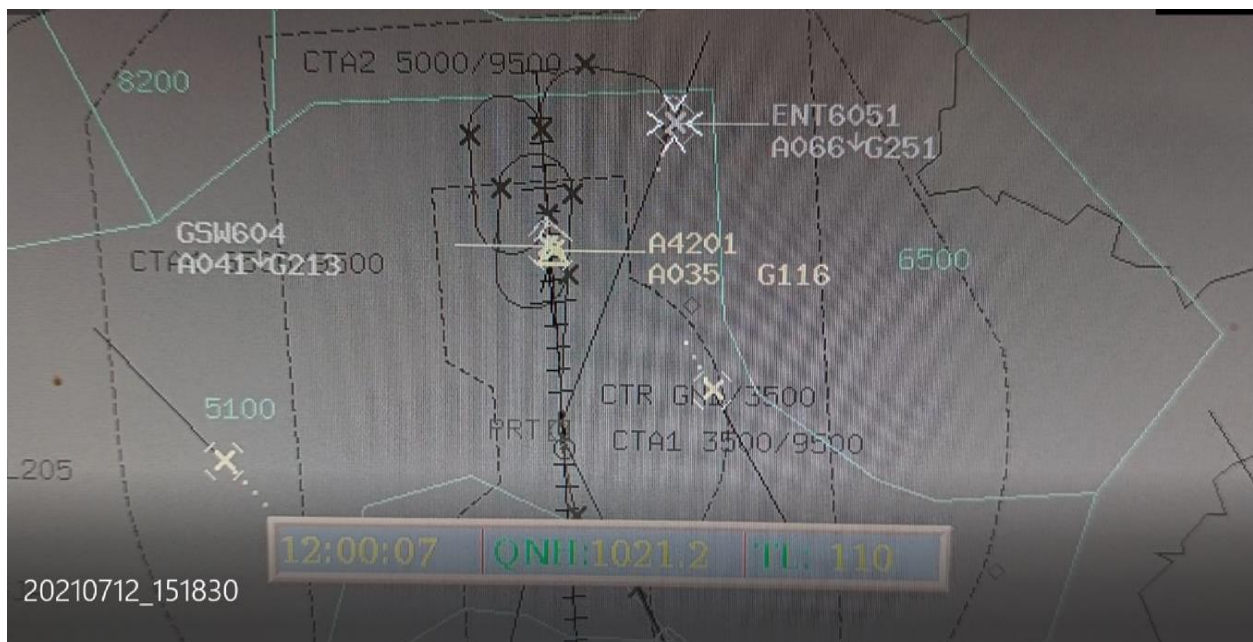
Figura 9. Fotografia e radarit kur është aktivizuar TCAS RA

Figure 9. Radar picture when TCAS RA was triggered

Slika 9. Radarska slika kada je aktiviran TCAS RA

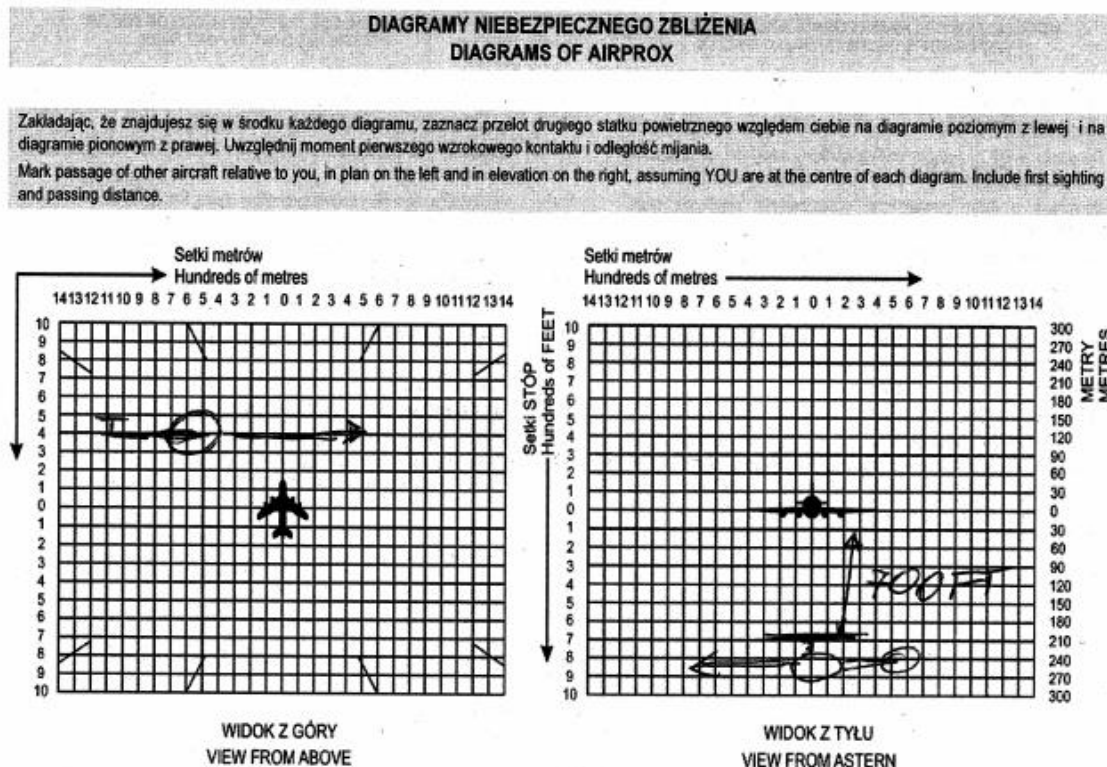
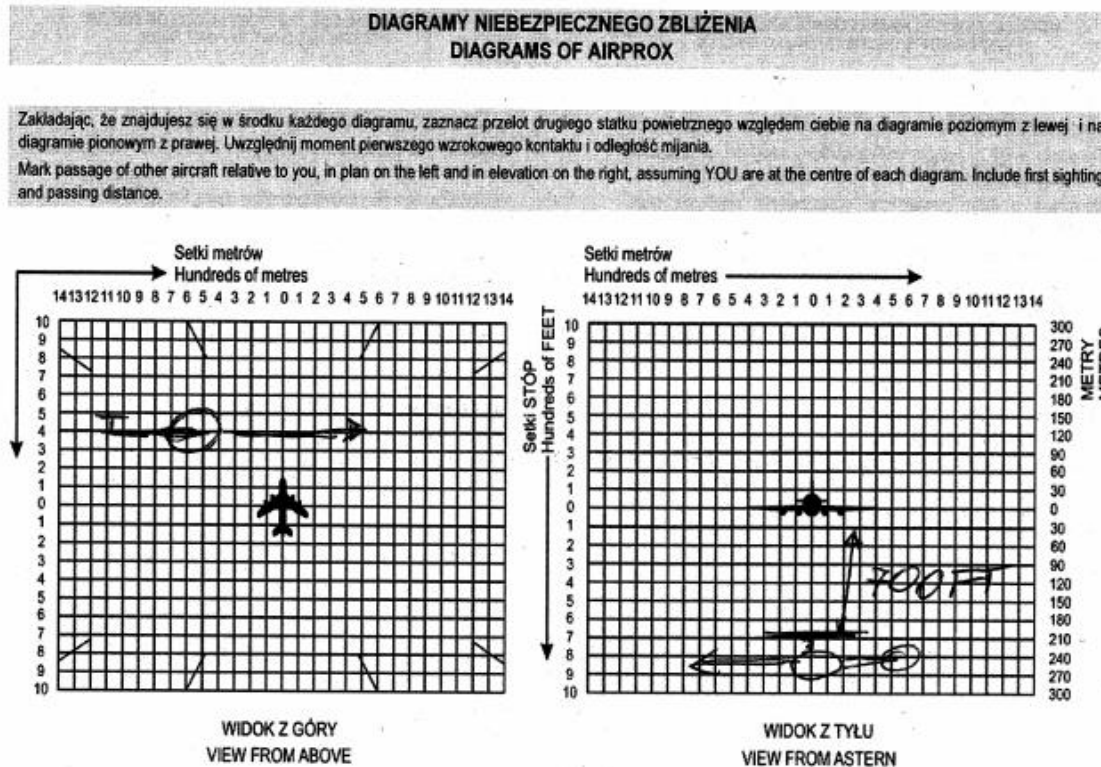
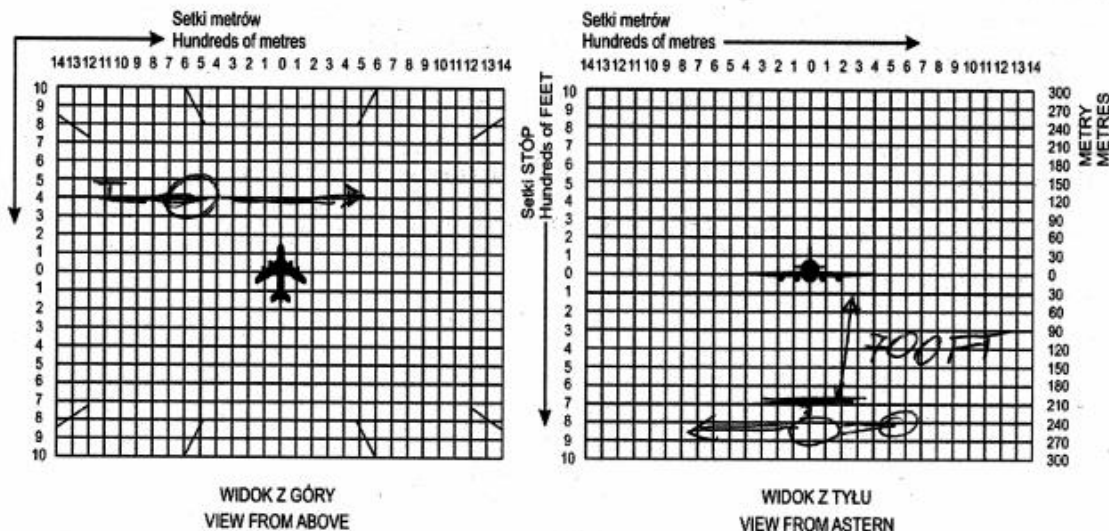
Figura 10. Vizatimi i incidentit nga ekuipazhi i GSW604

Figure 10. Drawing of the incident by the crew of GSW604

Slika 10. Crteż incidenta od strane posade GSW604

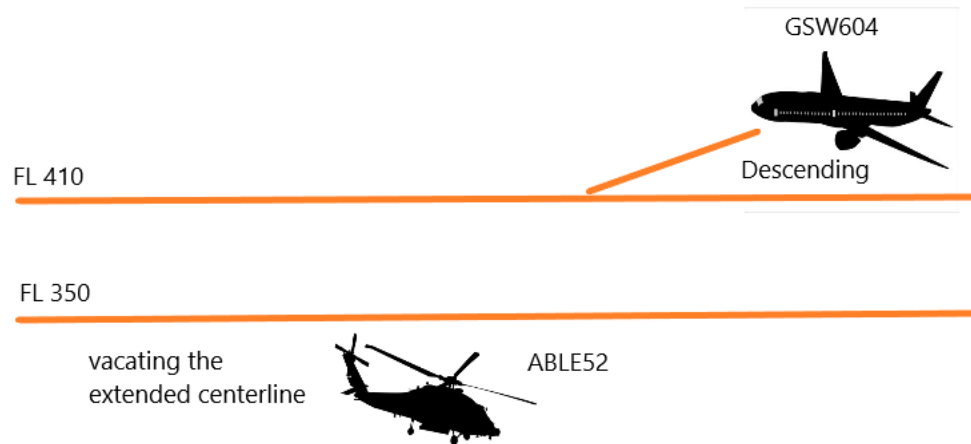
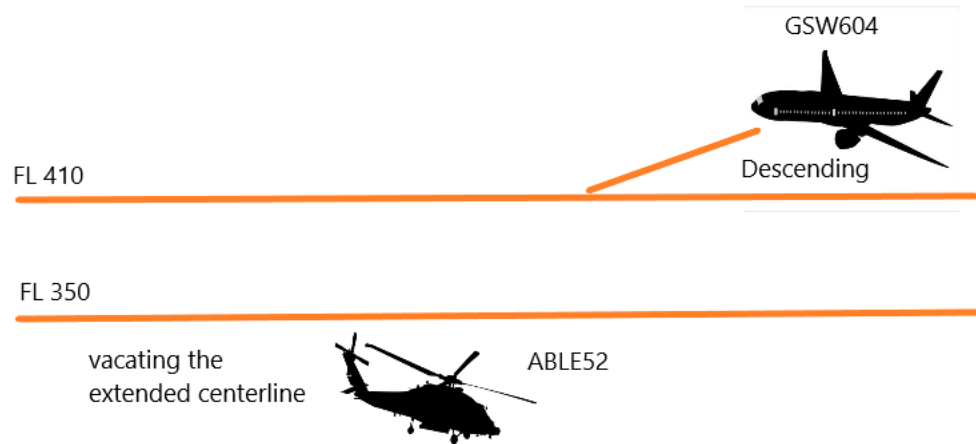
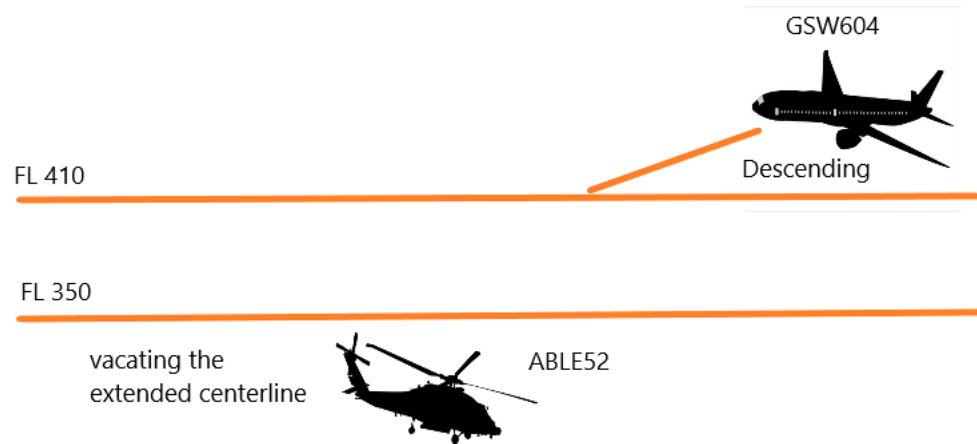
Figura 11. Aktivizimi i mesazhit TCAS RA në GSW604

Figure 11. TCAS RA message activation on the GSW604

Slika 11. Aktivacija TCAS RA poruke na GSW604
