POWAŻNY INCYDENT 2021/2155

Państwowa Komisja Badania Wypadków Lotniczych

ZDARZENIE NR – 2021/2155

STATEK POWIETRZNY – Samolot JAK 12 M SP-AAM

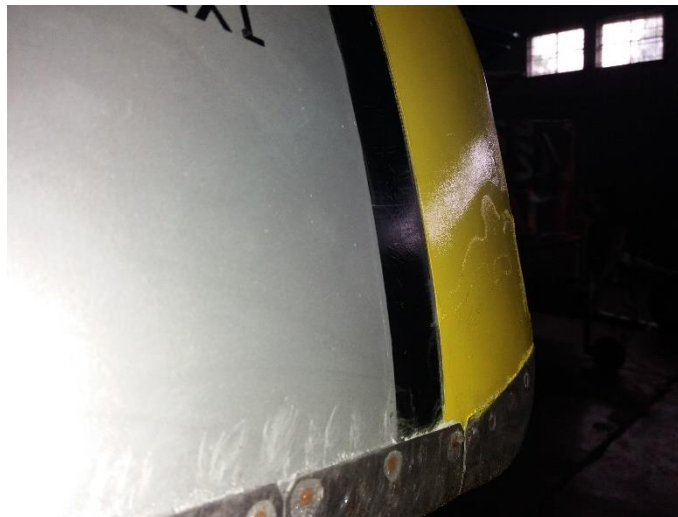
Uszkodzona powłoka lakiernicza łopaty śmigła samolotu Jak-12M (rys. 2).

Rys. 2. Łopata śmigła samolotu Jak-12M po naprawie lakierniczej [źródło: PKBWL]

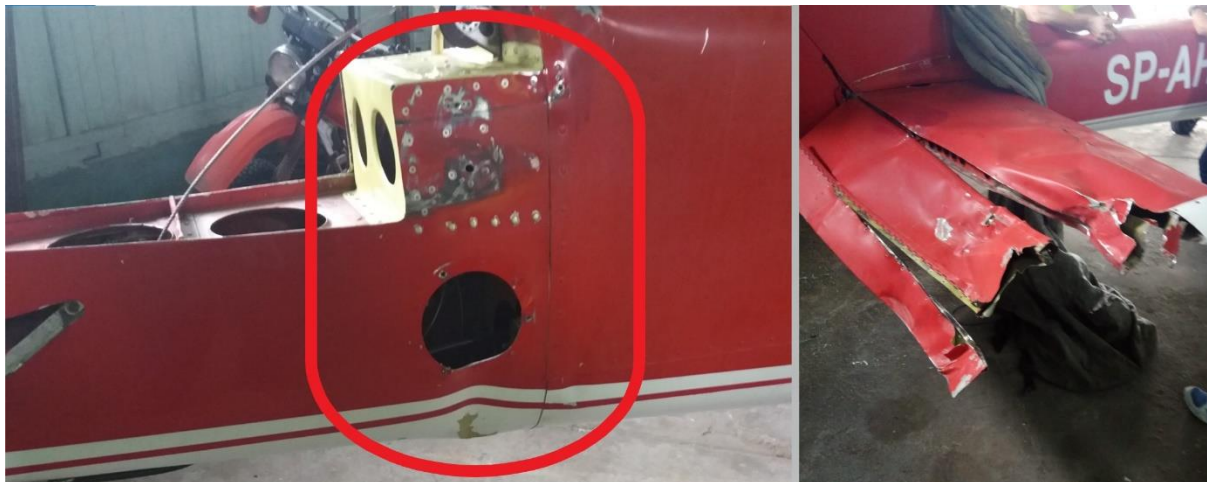
Uszkodzona przez uderzenie śmigła samolotu Jak-12M tylna część kadłuba i statecznik poziomy samolotu Cessna-150 (rys. 3).

Rys. 3. Uszkodzenia samolotu Cessna 150 [źródło: PKBWL]

Widząc, że po naciśnięciu pedałów samolot nie zwalnia, pilot wyłączył iskrowniki, jednak zanim silnik się zatrzymał jedna z łopat śmigła uderzyła w statecznik poziomy samolotu Cessna -150, powodując jego zniszczenie.

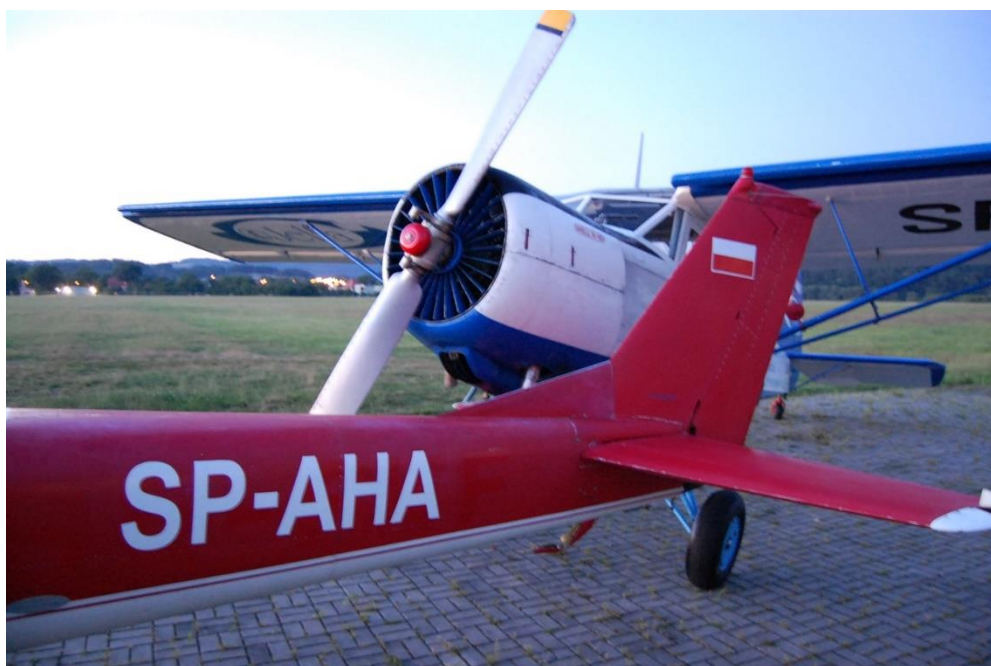
W dniu 12 czerwca 2021 r. na lotnisku w Jeleniej Górze pilot wykonał 4 loty doskonalące po kręgu na samolocie Jak-12M pod nadzorem instruktora. Po czwartym locie pilot rozpoczął kołowanie na miejsce postojowe przed hangarem. Kiedy samolot znajdował się na skraju płyty postojowej, pilot zaczął zakręcać w prawo tak, aby zatrzymać samolot tyłem do hangaru. Chwilę później usłyszał przez radio komendę „zatrzymaj się”. Pilot zaczął hamować samolot naciskając pedały steru kierunku. Ponieważ samolot nie zwalniał, pilot wyłączył iskrowniki. Samolot siłą bezwładności wjechał w zaparkowany przed hangarem samolot Cessna-150 uszkadzając śmigłem, (które jeszcze się obracało) jej statecznik poziomy (rys. 4).

Rys. 4. Zdjęcie pokazuje położenie samolotów po zdarzeniu [źródło: Aeroklub Jeleniogórski]

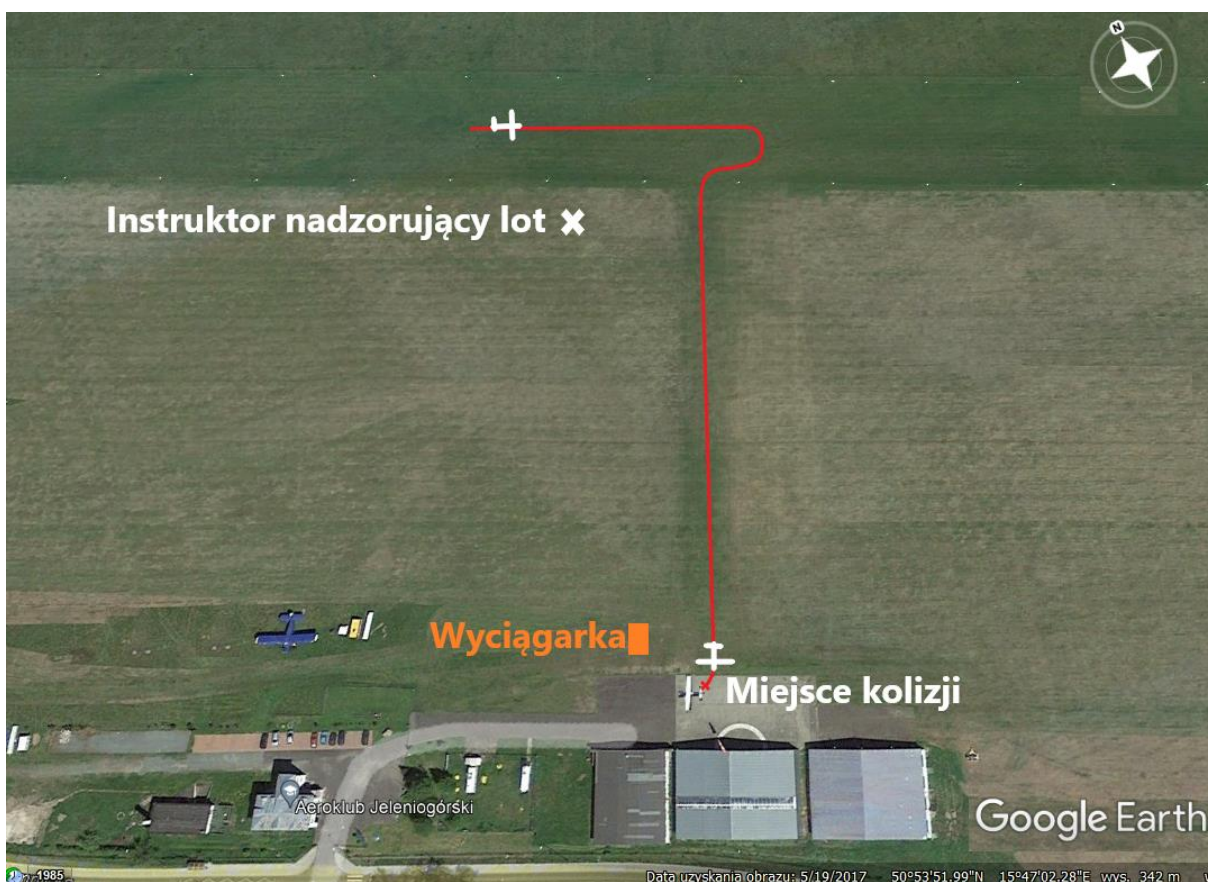
Po lądowaniu pilot zawrócił samolot na pasie i przeokołował do drogi kołowania backtrackiem, a następnie pokołował pod hangar. Na samolocie Jak-12M ze względu na słabą widoczność z kabiny do przodu (w kierunku kołowania) zaleca się kołowanie „zmijką” tzn. wykonując na przemian delikatne zakręty w lewo i prawo tak, aby można było obserwować przestrzeń przed samolotem. Aby poprawić sobie widoczność z kabiny w trakcie kołowania można też podnieść fotel do góry. Pilot kołując po hangar nie zastosował żadnej z opisanych powyżej metod. Przed opuszczeniem pasa startowego spojrzął w kierunku hangaru i zwrócił uwagę na wyciągarkę stojącą obok płyty postojowej przed hangarem, natomiast nie zwrócił uwagi na samolot stojący na niej po prawej stronie. Od chwili, kiedy pilot zaczął kołować po prostej drodze kołowania w stronę hangaru, nie miał już możliwości, aby zauważyć stojący samolot (rys. 5).

Rys. 5. Szkic zdarzenia [źródło: pilot samolotu]

- 1) Niewłaściwy sposób kołowania samolotem z tylnym kółkiem, który uniemożliwił obserwację przestrzeni przed samolotem.
- 2) Nieskuteczna próba użycia hamulców kół wynikająca z małego doświadczenia w kołowaniu samolotem Jak-12M.
