RAPORT KOŃCOWY

POWAŻNY INCYDENT 2021/2405

ZDARZENIE NR – 2021/2405

STATEK POWIETRZNY – JAK-12M SP-AWD / Aero AT-3R100 SP-CLC

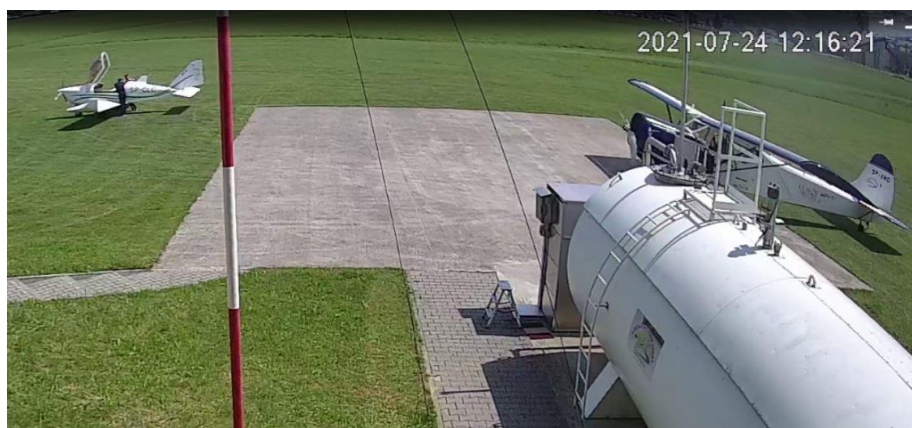
W celu umożliwienia wjazdu pod dystrybutor paliwa kolejnemu samolotowi (Jak-12M), dwóch pilotów lokalnego aeroklubu zaczęło przepychać AT-3. Po chwili dołączył do nich szkolony pilot AT-3, a osoby te oddaliły się, pozostawiając samolot na płycie. Pilot samodzielnie przeciągnął samolot na trawę, w miejsce pokazane na Rys. 1.

Rys. 1 Ustawienie samolotów tuż przed zdarzeniem

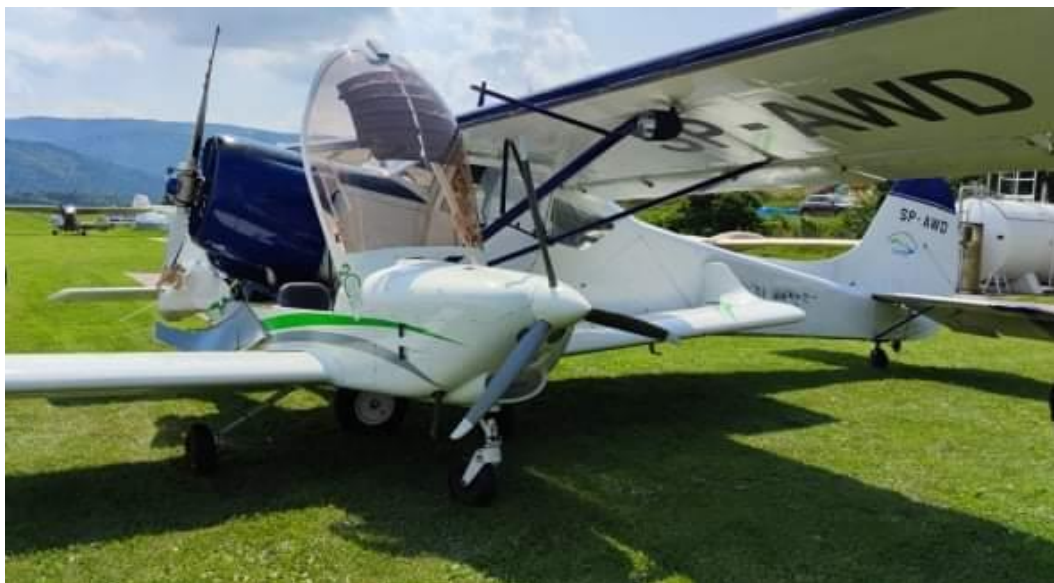
Po dotankowaniu pilot Jaka-12M zajął miejsce w kabinie, wydał komendę „od śmigła” i uruchomił silnik. Zgłosił przez radio informację o kołowaniu i je rozpoczął. Z uwagi na brak miejsca do poruszania się po trajektorii „żmijki” (zabudowania stacji paliw po stronie lewego skrzydła) oraz brak widoczności „do przodu” (wysoka pozycja maski silnika), po ruszeniu z miejsca wykonał zakręt w prawo, aby następnie zjechać z płyty w stronę pola manewrowego lotniska. W trakcie wykonywania zakrętu uderzył w lewy bok uprzednio zaparkowanego AT-3. Silnik Jaka-12M zgasł (Rys. 2).

Rys. 2 Samoloty Jak-12M oraz Aero AT-3 po kolizji [źródło: Użytkownik]

Oba samoloty uczestniczące w kolizji zostały poważnie uszkodzone:

Samolot Jak-12M SP-AWD – zniszczone śmigło i uszkodzone pokrywy silnika. Uszkodzenia pokrycia kadłuba po stronie lewej. Konieczność wykonania procedury po uderzeniu śmigłem.

Samolot Aero AT-3R100 – uszkodzenia strukturalne (zniszczenie) kadłuba w strefie od kabiny pilotów po krawędź natarcia statecznika pionowego, żebro zamykające skrzydła prawego, uszkodzenia napędów sterowania samolotem, kwalifikujące podzespoły do poważnej naprawy lub wymiany.

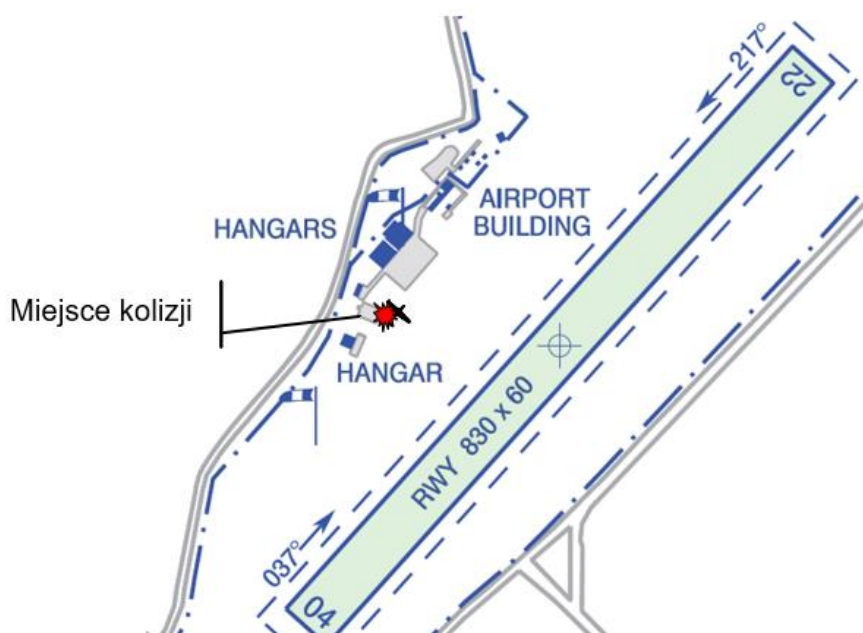
Rys. 3 Lokalizacja miejsca zdarzenia [w oparciu o szkic z AIP]

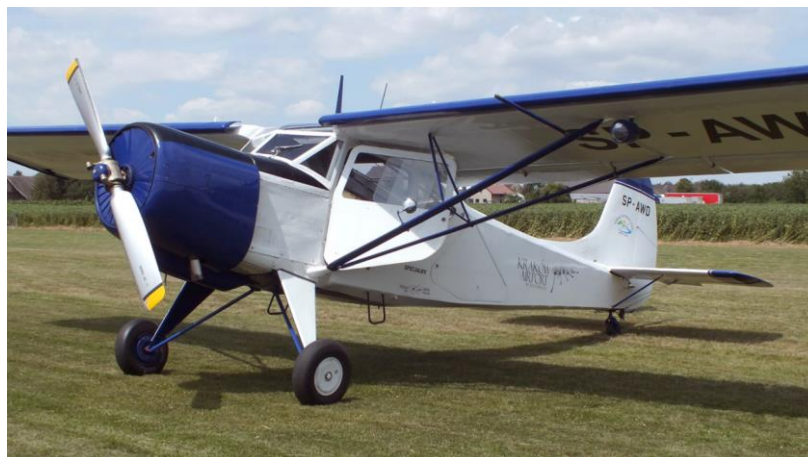
Rys. 4 Samolot Jak-12M. Zwraca uwagę wysokie umiejscowienie maski silnika, ponad poziomem oczu pilota [źródło: Internet]

Kołowanie samolotem Jak-12M, ze względu na konfigurację podwozia – samolot z tylnym kółkiem – jest specyficzne i wymaga od pilota bardzo dużej uwagi, w celu uniknięcia kolizji z przeszkodami/obiektami mogącymi znajdować się bezpośrednio przed samolotem.

Widoczność do przodu z pozycji pilota ograniczona jest do minimum, a kontrolowanie przedpola bezpośrednio przed samolotem wymaga ciągłej zmiany kierunku przy kołowaniu, w zakresie pozwalającym na upewnienie się, że przedpole jest czyste. Manewr ten sprowadza się do kołowania po trajektorii „żmijki”. Alternatywą bezpiecznego kołowania „na wprost” jest uprzednie upewnienie się o braku przeszkód przed samolotem lub też bezpośrednia asysta pomocnika „na zewnątrz” samolotu.

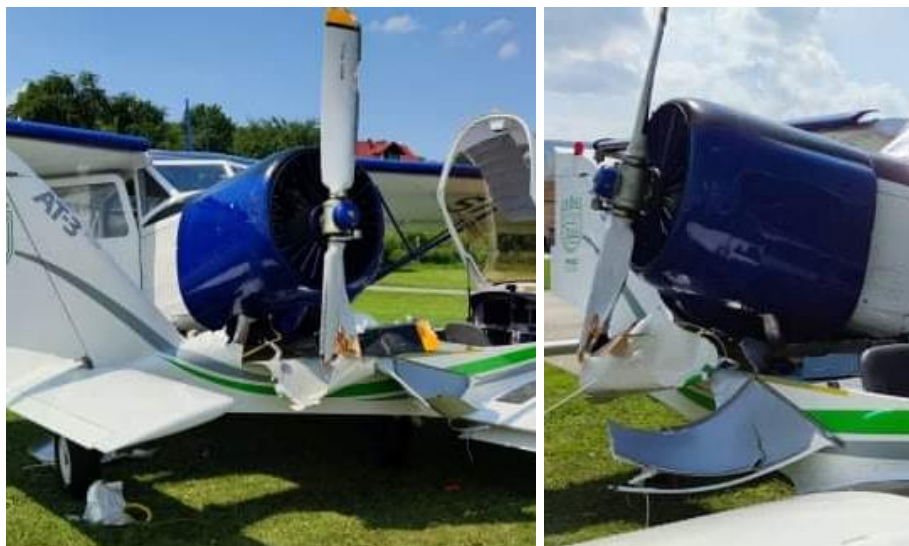
Podczas zderzenia samolotu Jak-12M z samolotem AT-3 nastąpiło oddzielenie fragmentów łopat wirującego śmigła. Siła uderzenia oraz obracające się śmigło naruszyły strukturę płatownca AT-3, rozdzierając pokrycie kadłuba i niszcząc wewnętrzne elementy strukturalne (Rys. 5).

Rys. 5 Uszkodzenia kadłuba AT-3 oraz zespołu napędowego Jak-12M [źródło: Użytkownik]

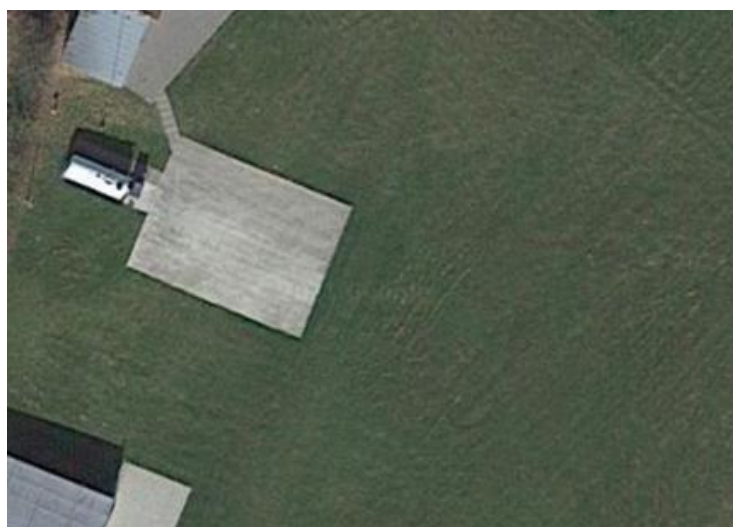
Betonowa płyta służąca do tankowania samolotów na lotnisku EPNL posiada wymiary 15,0 x 20,0 m. Węższym bokiem skierowana jest do dystrybutora i zbiornika paliwa lotniczego Avgas, znajdujących się poza obrzeżem płyty, od jej północnej strony i na przedłużeniu jej dłuższej osi (Rys. 6).

Rys. 6 Widok płyty tankowania lotniska EPNL z góry [źródło: Google Maps]

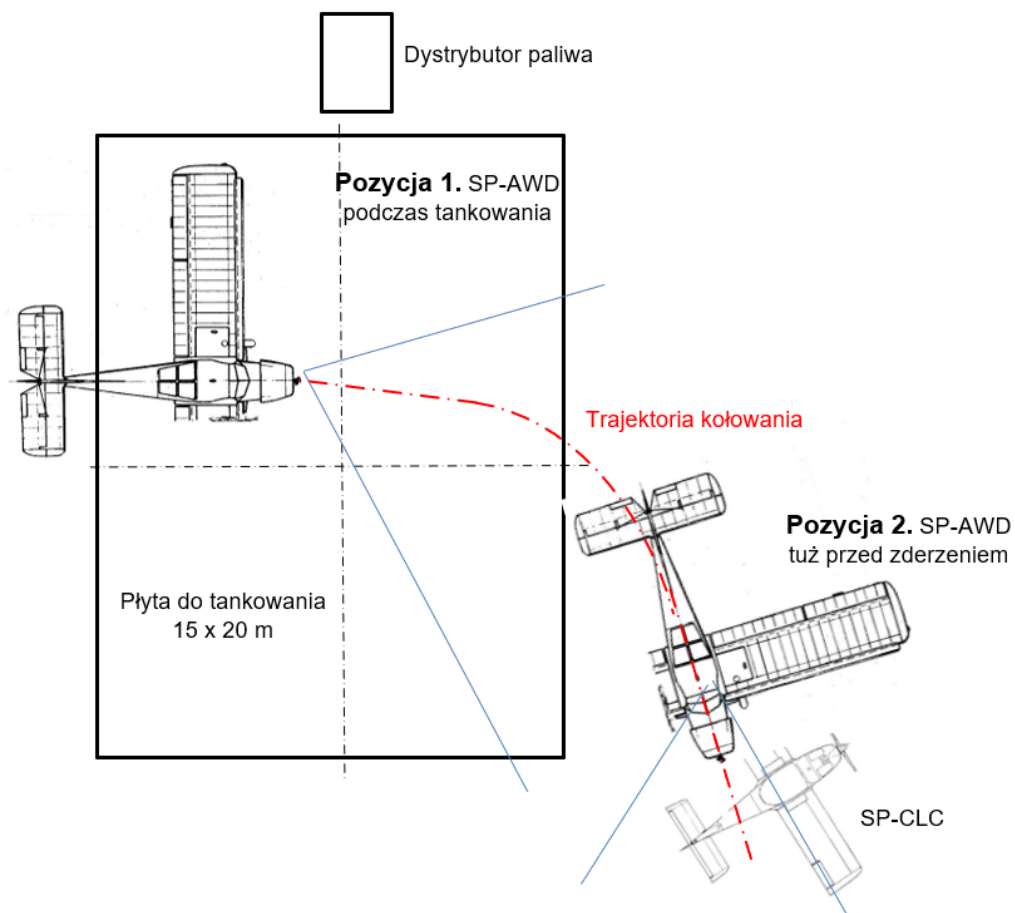
Pierwotne ustawienie samolotu Jak-12M na płycie oraz AT-3 tuż za jej południowo-wschodnim narożnikiem (Rys. 7) powodowało, że martwa strefa widzenia z pozycji pilota Jaka-12M obejmowała obszar na którym znajdował się AT-3.

Rys. 7 Szkic płyty tankowania samolotów, osprzętu do tankowania oraz samolotów biorących udział w kolizji. Zachowano skalę [źródło: PKBWL]

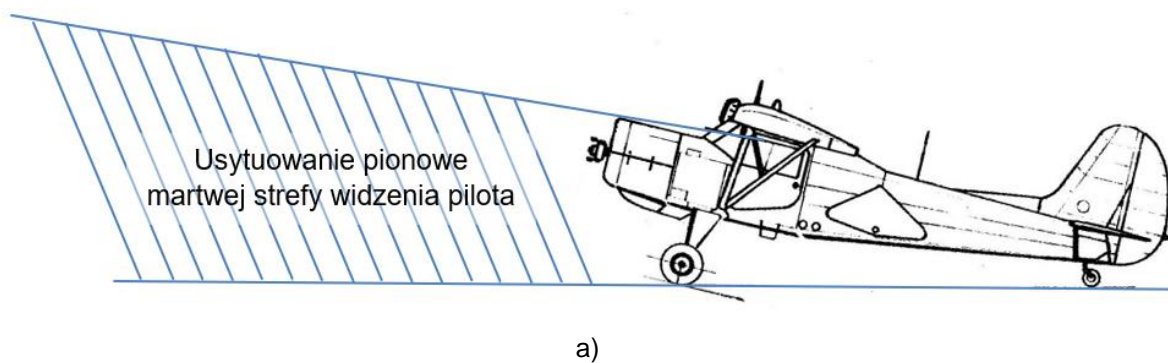
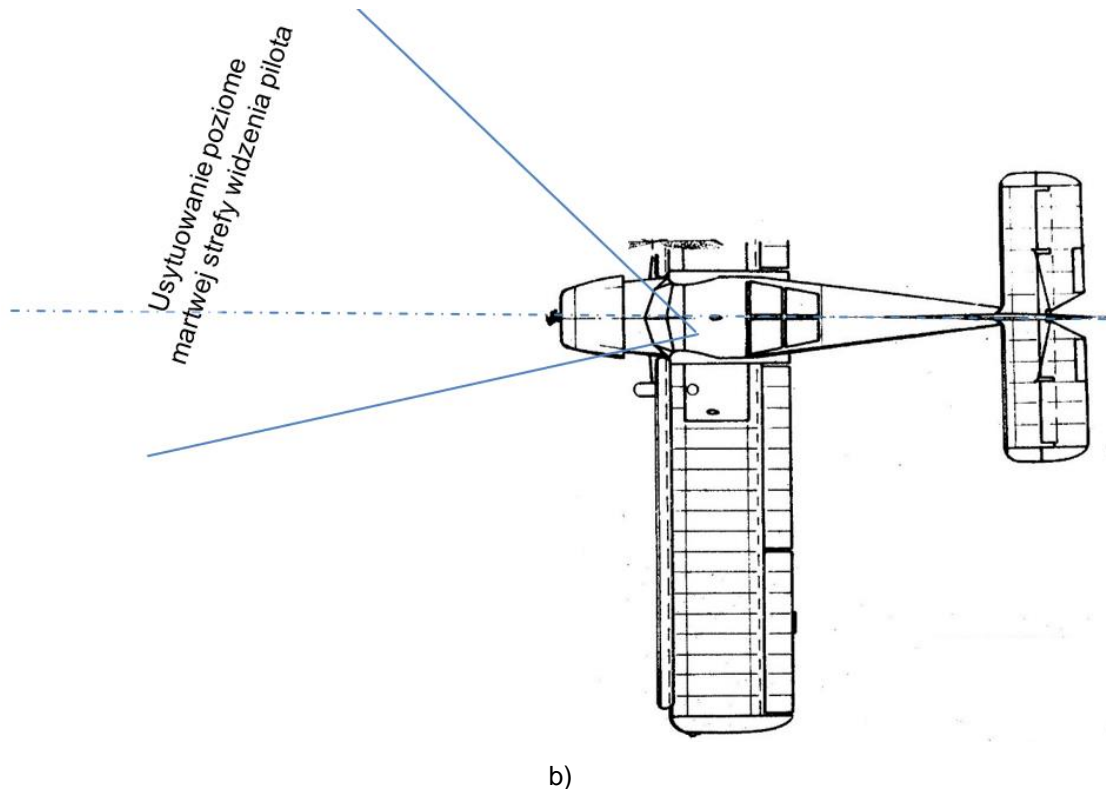
Komisja dokonując symulacji z użyciem rzeczywistego samolotu Jak-12M wyznaczyła obszar niewidoczny z kabiny pilota samolotu. Uwzględnione zostały okoliczności zdarzenia – wzrost pilota oraz sposób podparcia (zastosowanie spadochronu siedzeniowego). Wyniki przedstawiono na Rysunku 8 a) oraz b).

Rys. 8 Strefa widzenia oraz „martwe pole” dla pilota o wzroście ok. 1,85 m, wyposażonego w spadochron siedzeniowy, z pozycji lewego fotela (pilota) samolotu Jak-12M. Wyznaczono eksperymentalnie [źródło: PKBWL]

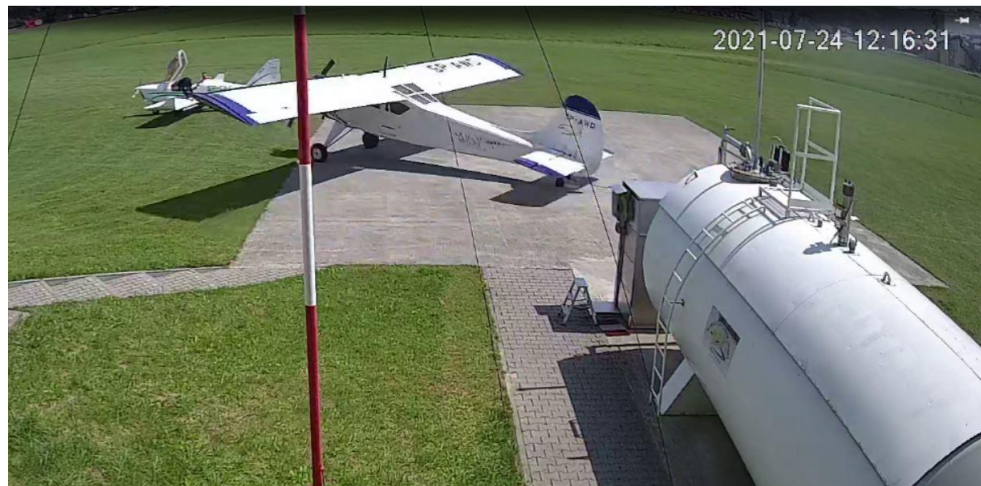
Brak możliwości kołowania zmięką spowodował, że pilot Jaka-12M skręcił w prawo, w stronę pola manewrowego lotniska, wprost na AT-3, Rys. 9.

Rys. 9 Kołujący po trajektorii łuku samolot Jak-12M, tuż przed zderzeniem z AT-3 [źródło: zapis monitoringu, kamera przy stacji paliw]

Z uwagi na odległość pomiędzy samolotami (skrajne, najbliższe punkty) – około 16 m po łuku (trajektorii kołowania) oraz przyjmując średnią prędkość kołowania 6 km/h (około 1,7 m/s)⁴, czas kołowania od jego rozpoczęcia do chwili zderzenia wyniósł:

Odległość 16 m pomiędzy samolotami okazała się niewystarczająca na wykonanie zakrętu przez samolot Jak-12M celem sprawdzenia przestrzeni przed samolotem. Również czas do zderzenia wydaje się niedostateczny do ostrzeżenia pilota Jaka-12M przez ewentualnych świadków (w najbliższej odległości pozostawała załoga AT-3, zajęta wsiadaniem do kokpitu).

- upewnienie się przed rozpoczęciem kołowania o braku przeszkód w najbliższym otoczeniu Jaka-12M, zwłaszcza na kierunku zamierzonego kołowania;
- asysta pomocnika przy skrzydle, widocznego dla pilota;
- asysta radiowa udzielona przez obserwatora (np. kierującego lotami), zorientowanego w ustawieniu statków powietrznych w otoczeniu płyty do tankowania.
