# RAPORT KOŃCOWY

WYPADEK 2021/2410

ZDARZENIE NR – 2021/2410

STATEK POWIETRZNY – Paralotnia, NOVA Mentor 6  
uprząż Woody Valley X-Rated 5

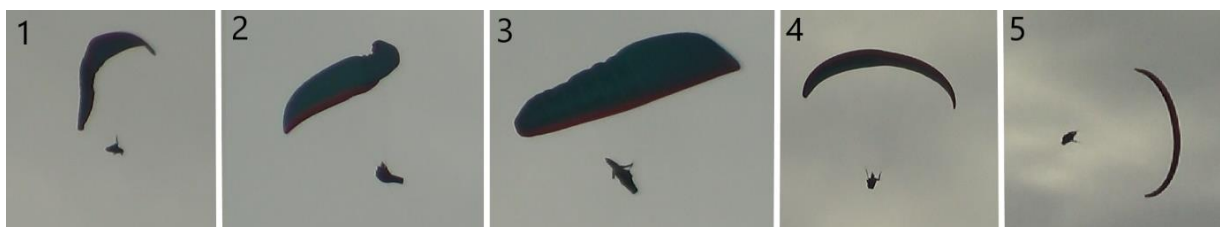
Rys. 3. Na ilustracji przedstawiono początkowe fazy figur wykonywanych przez pilota [źródło: organizator szkolenia]

- a) autorotację w prawo (1), a następnie w lewo (2)
- b) emergency turn (gwałtowny zakręt pomagający uniknąć zderzenia) w lewo (3) i w prawo (4)
- c) „bujnięcia” – wingovery (5)

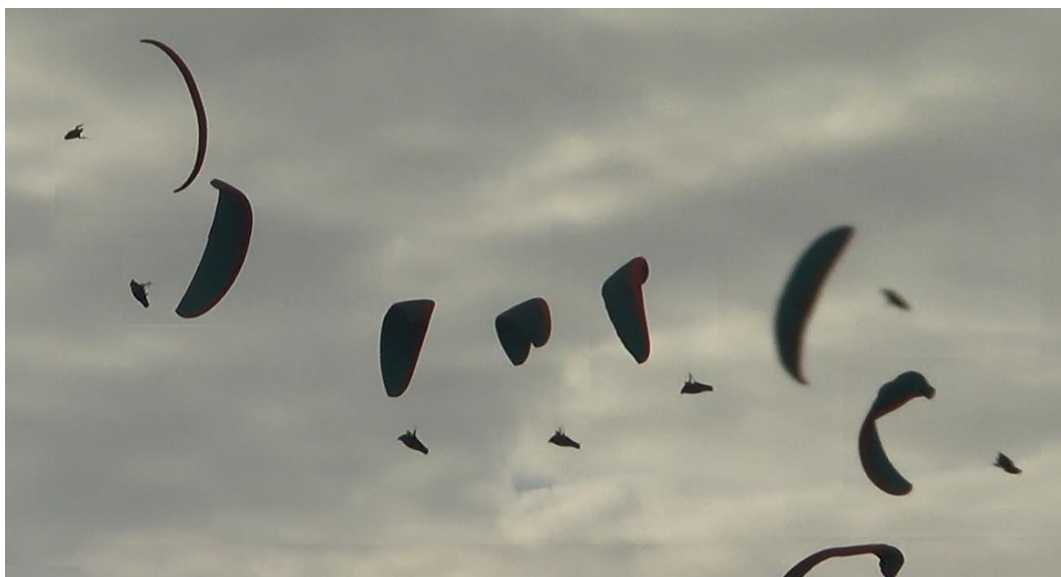
„Bujnięcia” – Wingovery. Po wykonaniu drugiego zakrętu emergency turn instruktor dał pilotowi komendę „zrobimy jeden, dwa bujnięcia”. Paralotnia znajdowała się wtedy na wysokości około 120 m. Pierwsze pilot wykonał w prawo, następnie w lewo i kolejne (trzecie) w prawo. W trakcie wykonywania trzeciego „bujnięcia” na wysokości około 50 m (na podstawie zeznania instruktora i szacowania czasu spadania), kiedy paralotnia „przeszła” przez górne położenie lewa połowa skrzydła uległa deformacji (rys. 4), a paralotnia zaczęła wykonywać obrót w lewo. Jak widać na rys. 4 pilot trzymał zaciągniętą lewą sterówkę (krawędź splotu skrzydła – ostatni kadr). Niestety operator kamery nie utrzymał dłużej paralotni w kadrze. Następnie instruktor mówi „dobra już nic nie rób”, a po chwili „prawy, prawy”, a następnie „lewy, lewy, trzymaj lewą, lewa sterówka, lewa sterówka, lewa, lewy, lewy”. Po 10 s od chwili deformacji skrzydła pilot paralotni w prawej rotacji uderzył w lustro wody.

Rys. 4. Na ilustracji pokazano przebieg trzeciego wingovera [źródło: organizator szkolenia]

Nawigując pilota w dwóch pierwszych wingoverach instruktor wydawał komendy do wprowadzenia zanim pilot znalazł się w dolnym położeniu pod skrzydłem. W trakcie wprowadzenia paralotni do trzeciego wingovera instruktor dał komendę „i w prawo”, kiedy pilot znalazł się za najniższym punktem pod skrzydłem paralotni w związku z czym pilot zbyt późno wykonał czynności do wprowadzenia.

Komendy instruktora w trakcie wykonywania wingovera były spóźnione. Kiedy skrzydło paralotni znalazło się w najwyższym punkcie pilot przyhamował je obiema sterówkami, aby zapobiec kłapie po zewnętrznej – górnej stronie skrzydła. Instruktor dał komendę ”oba, oba, oba, oba” dopiero, kiedy skrzydło przeszło górne położenie. Po chwili nastąpiła deformacja lewej strony skrzydła. Instruktor ocenił, że skrzydło paralotni może się jeszcze wypełnić. Nie dał komendy „paka” do rzucenia spadochronu ratunkowego, tylko wydawał polecenia które pilot miał wykonać, aby skrzydło się wypełniło.

**Z1-2021/2410** – Uzupełnić program treningu bezpieczeństwa o zapisy dotyczące użycia kamizelek, sposobów wejścia do wody, użycia spadochronu ratunkowego, oraz określić wysokość do jakiej można wykonywać poszczególne figury.
