# RAPORT KOŃCOWY

ZDARZENIE NR – 2021/2641

STATEK POWIETRZNY – Samolot ultralekki, BushCat CH -162B SP-SZKY

DATA I MIEJSCE ZDARZENIA – 3 sierpnia 2021, Tarnowiec

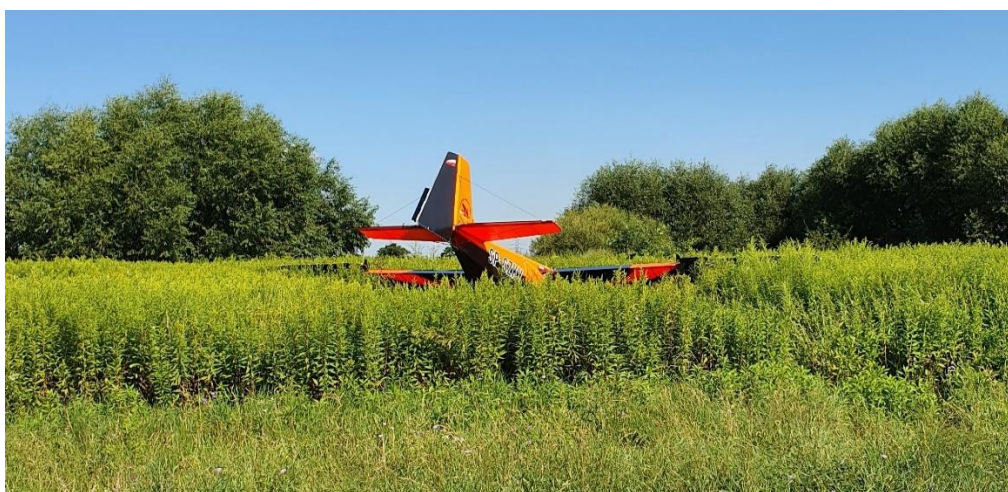
Podczas lądowania uszkodzone zostało przednie podwozie samolotu, śmigło oraz poszycie skrzydeł w okolicy kabiny.

W dniu 3 sierpnia 2021 r. instruktor wraz z uczniem wykonali przelot samolotem ultralekkim z lądowiska Tarnów na lotnisko w Łososinie Dolnej (EPNL). Po serii lądowań w Łososinie, instruktor zdecydował o powrocie na lądowisko startu. W trakcie zniżania do lądowania, w odległości około 2 km od lądowiska w Tarnowie na wysokości 1800 ft AGL, doszło do zatrzymania pracy silnika. Samolot znajdował się nad miejscowością Tarnowiec. Instruktor przejął sterowanie i kilkakrotnie próbował uruchomić silnik. Silnik podejmował pracę na kilka sekund i ponownie gasł. W związku z malejącą wysokością, instruktor przerwał próby uruchomienia silnika i podjął decyzję lądowania awaryjnego na wybranej łące. Po przyziemieniu w końcowej fazie dobiegu samolot wytoczył się na podmokłą, niewykoszoną część łąki. Widelec goleni przedniego podwozia został oderwany od śrub mocujących. Spowodowało to pochylenie samolotu, złamanie łopat śmigła i oparcie się przedniej części samolotu na miękkim podłożu pola (rys. 2).

Rys. 2. Pozycja samolotu po zatrzymaniu [źródło: zdjęcie użytkownika]

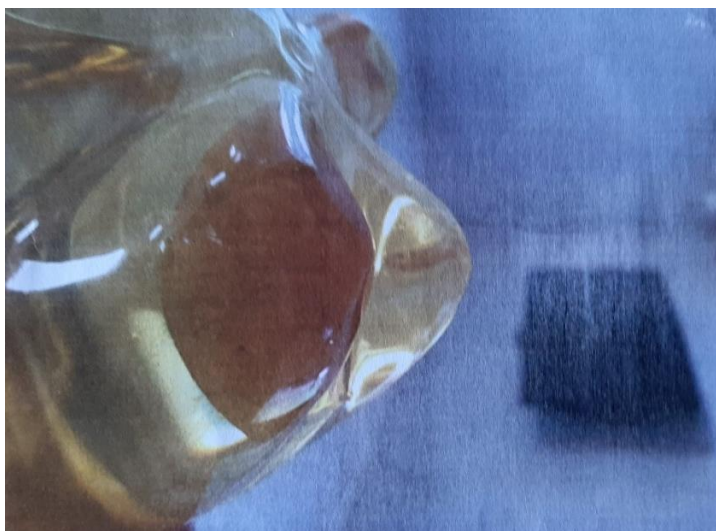
Po demontażu odstojnika paliwa oszacowano jego wypełnienie paliwem na ok. 75%, zawartość odstojnika była koloru brązowego. Na filtrze stwierdzono jasno-szarą galaretowatą maź o konsystencji parafiny, lekko tłustą w dotyku (rys. 3). Filtr wymagał czyszczenia.

Rys. 3. Substancja o konsystencji parafiny zlokalizowana w odstojniku paliwa po zlianiu do butelki [źródło: użytkownik]

**Niedrożność instalacji paliwowej spowodowana oleistą substancją, nagromadzoną na filtrze odstożnika paliwa.**

Komisja nie zidentyfikowała substancji wykrytej w filtrze odstożnika paliwa ani nie ustaliła źródła jej pochodzenia, gdyż użytkownik nie zabezpieczył jej do badania. Prawdopodobnie oleisty osad wytrącił się z benzyny samochodowej, znajdującej się w instalacji paliwowej samolotu i doprowadził do wyłączenia się silnika oraz niemożności jego uruchomienia w locie.

Po wymianie większości przewodów paliwowych w tym przewodów pomiędzy zbiornikiem paliwa a filtrami, oraz wymianie filtrów paliwa silnik został uruchomiony. Przeprowadzono próby silnika na ziemi z wynikiem pozytywnym.

W związku z powyższym Komisja zwraca uwagę użytkownikom statków powietrznych napędzanych paliwem samochodowym, na bezwzględną potrzebę spuszczenia i sprawdzania odstoju przed lotem, pod kątem jego zanieczyszczeń i konsystencji.

Kontrolę filtra(ów) paliwa należy wykonywać zawsze według wytycznych producenta silnika, a przy okresowym wyłączeniu samolotu z eksploatacji, przed jej wznowieniem.

Benzynę należy pozyskiwać ze sprawdzonych źródeł i unikać jej długotrwałego przechowywania, zwłaszcza w zbiornikach samolotu.
