RAPORT KOŃCOWY

ZDARZENIE NR – 2021/3056

STATEK POWIETRZNY – Samolot Diamond DA 42, SP-TRL

DATA I MIEJSCE ZDARZENIA – 19 sierpnia 2021 r., EPMO

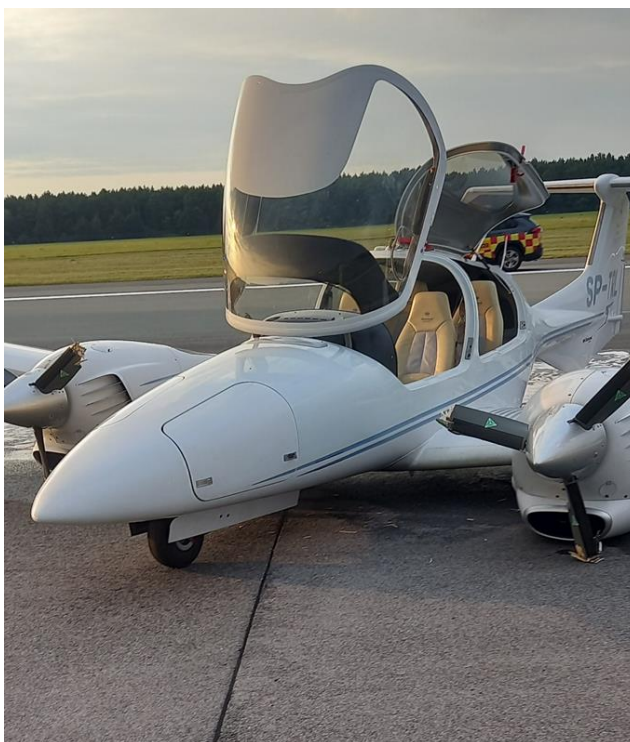
W ramach ćwiczenia wykonano 9 startów i lądowań, które przebiegały bez następstw. Po wykonaniu 9 lotu załoga SP zatrzymała samolot na pasie i po krótkiej przerwie wykonała ponowny start. W trakcie wznoszenia, na wysokości około 500ft² pilot-instruktor zredukował moc obu silników do zakresu obrotów minimalnych symulując awarię zespołu napędowego. W celu utrzymania prędkości lotu załoga SP rozpoczęła zniżanie z zamiarem lądowania na wprost³. Zniżanie wykonano ze znacznym pochyleniem maski samolotu do przodu i około godziny 16:05 samolot przyziemił z dużą prędkością pionową co doprowadziło do zniszczenia trójkołowego podwozia i trójłopatowych śmigieł obydwu silników oraz poważnych uszkodzeń płatu samolotu.

Rys.1. Samolot SP-TRL na lotnisku EPMO po twardym lądowaniu na pasie RWY 26 [źródło: PKBWL]

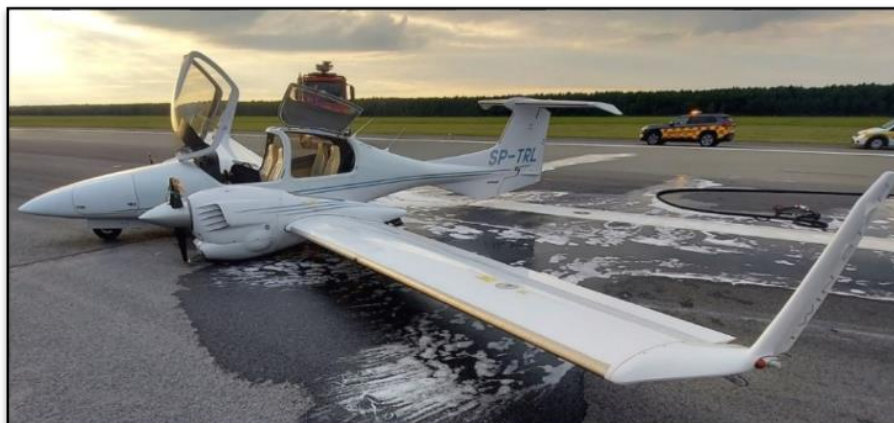
W wyniku zdarzenia samolot uległ poważnym uszkodzeniom. Uszkodzone zostało podwozie samolotu, wyłamane golenie podwozia głównego i oddzielenie się kół od ich konstrukcji. Przednia goleń wraz z kołem została wgnieciona w komorę chowania przedniego podwozia.

Rys. 2. Samolot SP-TRL na lotnisku EPMO po opuszczeniu przez załogę [źródło: PKBWL]

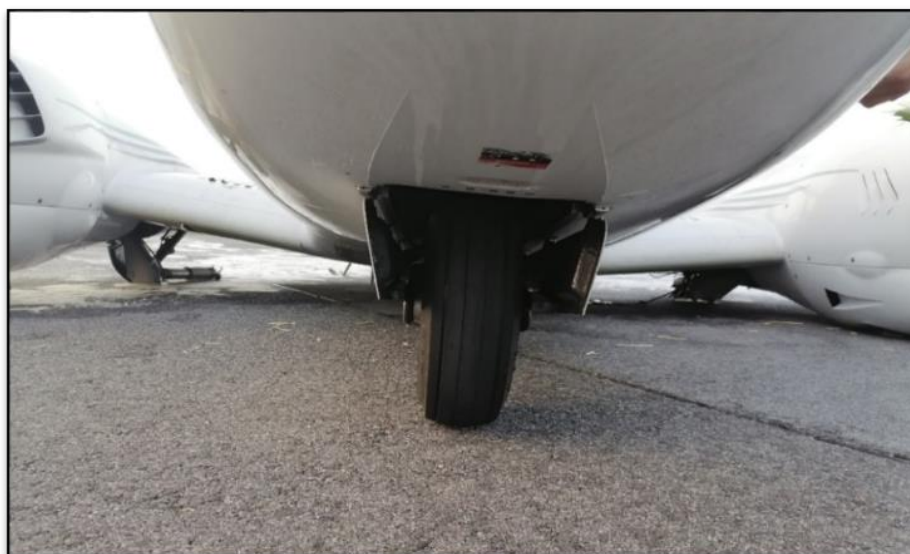
Rys. 3. Uszkodzone podwozie przednie [źródło: PKBWL]

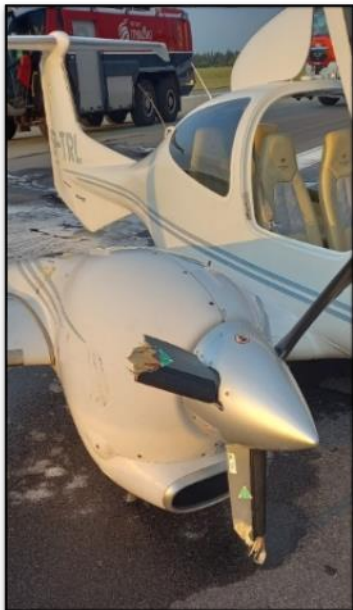
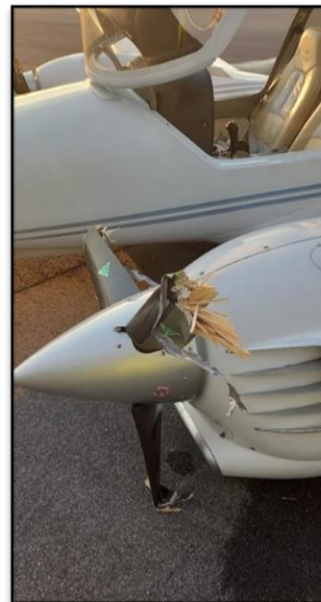
W rezultacie całkowitego zniszczenia podwozia głównego samolot opadł na dolną część kadłuba co doprowadziło do kontaktu obracających się łopat śmigieł z nawierzchnią drogi startowej. W wyniku uderzania śmigieł o pas startowy nastąpiło całkowite zniszczenia ich drewnianej konstrukcji. Uszkodzona została również dolna część kadłuba.

Rys. 4 i 5. Samolot SP-TRL ze zniszczonymi łopatami śmigieł prawego i lewego silnika.
[źródło: PKBWL]

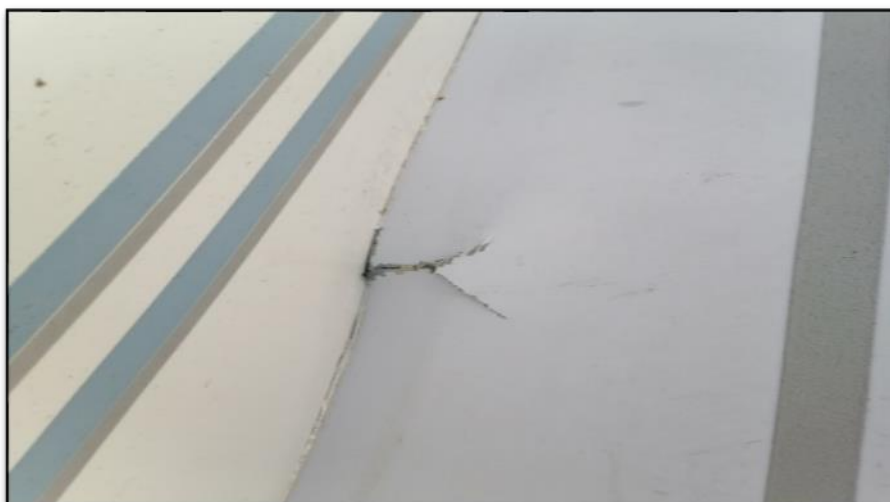
Skrzydła samolotu nie oddzieliły się od kadłuba, natomiast uległy niewielkim uszkodzeniom w wielu miejscach. Pęknięcia i rozwarstwienia struktury skrzydeł powstały szczególnie na styku z kadłubem.

Rys. 6. Uszkodzenie płatowca na połączeniu skrzydła i kadłuba [źródło: PKBWL]

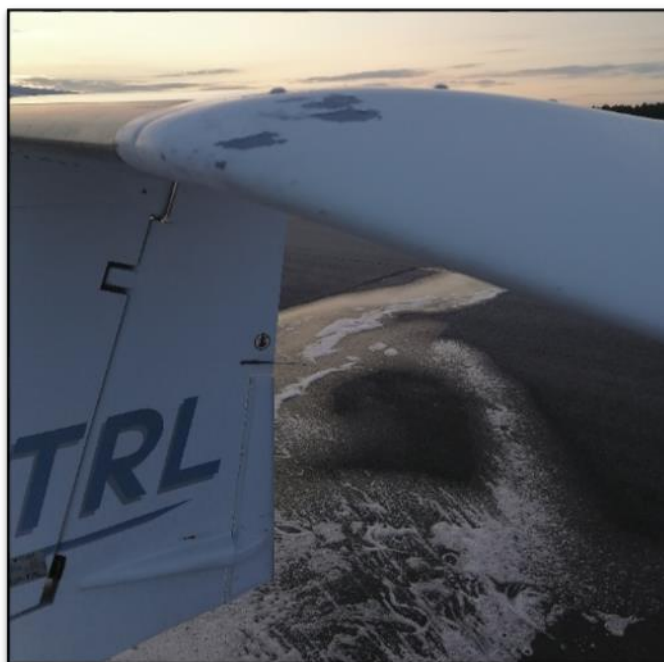
W obrębie usterzenia ogonowego samolotu ujawniono uszkodzenia krawędzi natarcia statecznika poziomego.

Rys. 7. Uszkodzenia usterzenia [źródło: PKBWL]

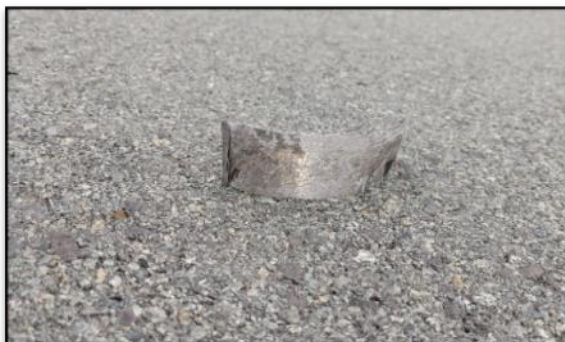
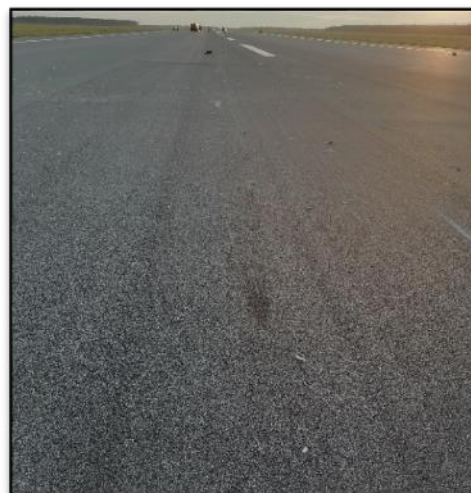
W pobliżu wraku ujawniono rozrzucone liczne części (tuleje, śruby, elementy pokrycia) pochodzące głównie ze zniszczonego podwozia przedniego oraz uszkodzonych struktur kadłuba i skrzydeł.

Rys. 8 i 9. Elementy samolotu SP-TRL na pasie startowym [źródło: PKBWL]

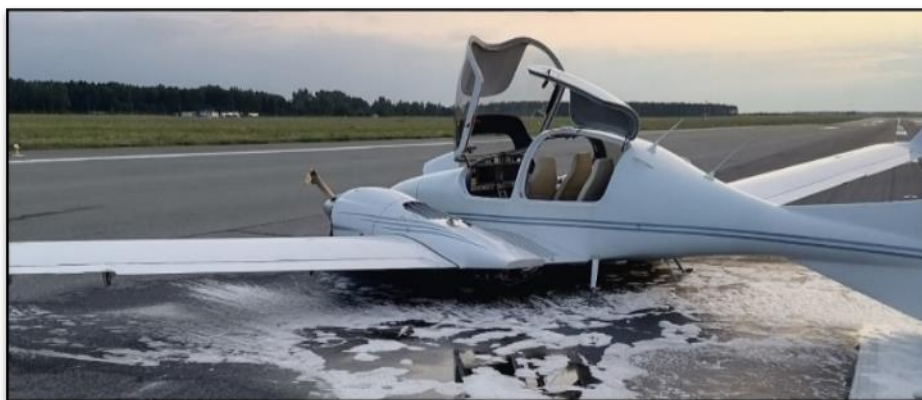
W trakcie oględzin miejsca zdarzenia w dniu 19 sierpnia 2021 r. Komisja ustaliła, że po uderzeniu statku powietrznego o nawierzchnię pasa startowego, samolot przemieścił się na odległość 268 metrów od miejsca przyziemienia, natomiast uszkodzone elementy konstrukcji płatowca, silnika oraz podwozia rozrzucone były na długości 336 metrów. Samolot przyziemił w połowie pasa startowego wzdłuż centralnej linii drogi startowej RWY26 a zakończył przemieszczanie się z odchyleniem około 45° od osi drogi startowej w kierunku na terminal lotniska (Rys.10).

Rys.10. Położenie samolotu SP-TRL po zatrzymaniu i opuszczeniu przez załogę. [źródło: PKBWL]

W trakcie przemieszczania się samolotu po powierzchni drogi startowej RWY26 nastąpiła destrukcja podwozia oraz łopat śmigła prawego i lewego silnika.
