POWAŻNY INCYDENT 2021/3116

POWAŻNY INCYDENT

ZDARZENIE NR – 2021/3116

STATEK POWIETRZNY – Samolot UL Skylane Towmaster OK-YOU-34;
Szybowiec Jantar Std 3 SP-3648

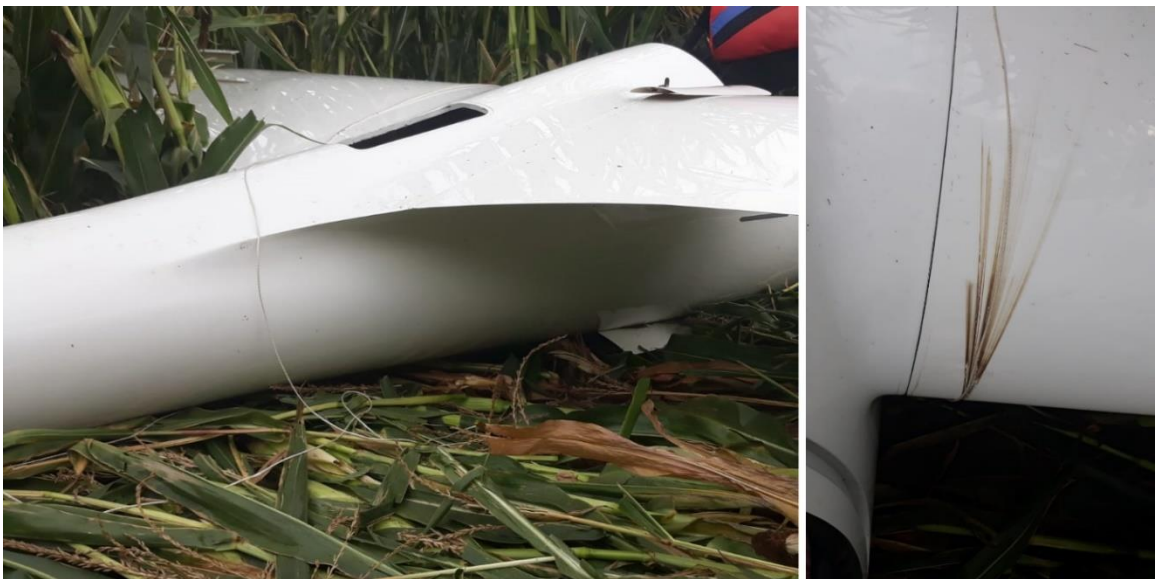
W trakcie zdarzenia szybowiec został nieznacznie uszkodzony (rys. 2).

Rys. 2. Na ilustracji z lewej strony pokazano linę holowniczą zarzuconą na szybowiec. Na ilustracji z prawej pokazano ślady pozostawione przez linę na krawędzi natarcia lewego skrzydła.
[źródło: Aeroklub Leszczyński]

Pilot samolotu, kiedy w trakcie wznoszenia (na wysokości około 50 m) zauważył opadającą parolotniową linę holowniczą wykonał gwałtowny zakręt w prawo, aby ją ominąć. Pilot szybowca, który liny nie widział próbował powtórzyć ten manewr, jednak szybowiec zahaczył o nią lewym skrzydłem. Lina owinęła się wokół szybowca.

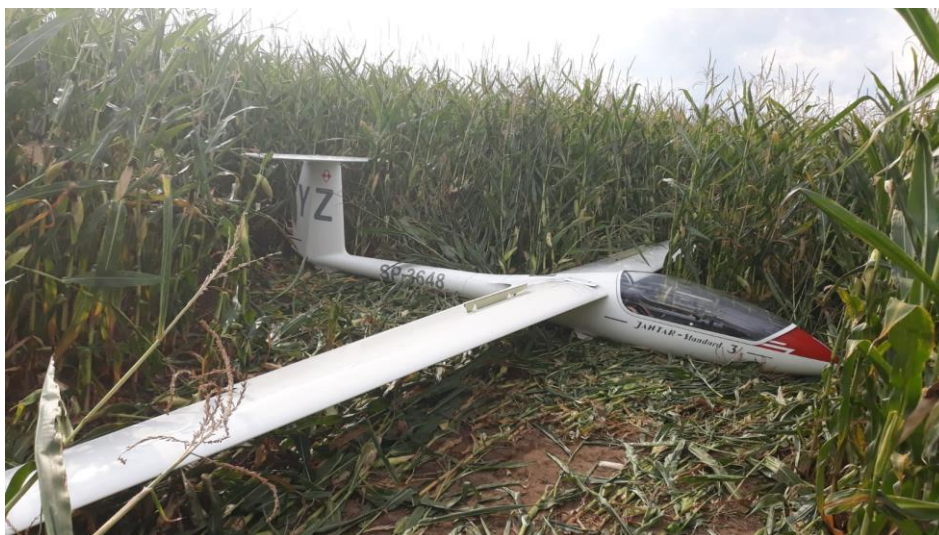
Rys. 3. Widok na szybowiec po lądowaniu [źródło: Aeroklub Leszczyński]

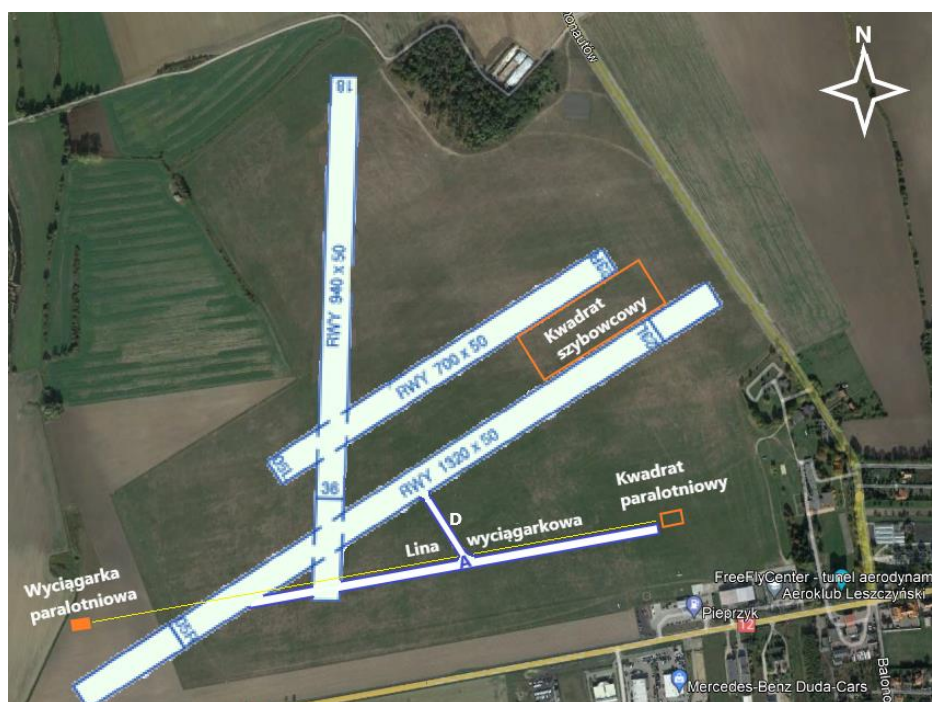
Rys. 4. Wzajemne położenie kwadratu szybowcowego i paralołniowego, kierunki na jakich odbywały się z nich starty [źródło: PKBWL]

Na rys. 4 pokazano wzajemne położenie kwadratu szybowcowego i paralotniowego. Miejsce wyłożenia kwadratu paralotniowego nie zostało dokładnie uzgodnione z zarządzającym lotniskiem oraz z **kierującym lotami szybowcowymi**. Starty szybowców odbywały się z pasa startowego 23 (na kierunku 230°), natomiast starty paralotni z drogi kołowania A (na kierunku około 260°). Informacja o zamknięciu dróg kołowania A i D z powodu wykonywania z nich lotów paralotniowych została podana przez **kierującego lotami paralotniowymi** w informacji na grupie NOTAM (WhatsApp) dla lotniska EPLS.

Kierunki na jakich odbywały się starty szybowców i paralotni były kolizyjne (przecinały się pod kątem około 30°), w związku z czym istniało ryzyko, że po starcie samolotu/zespołu-samolot szybowiec może dojść do kolizji z paralotniową linią holowniczą, która w trakcie holowania jest mało widoczna.

- 1) Zmiany w INOP odnośnie zasad lokalizacji startu paralołniowego, szybowcowego za wyciągarką i autoholem.
- 2) Stworzenie instrukcji dla kierujących lotami paralołniowymi oraz przeszkolenie ich w jej zakresie.
- 3) Wprowadzenie wymagania potwierdzenia informacji radiowych przez kierującego lotami w przypadku lotów łączonych.
- 4) Wstrzymanie operacji startu i lądowania podczas holu za wyciągarką i autoholu (od startu do opadnięcia liny) jeśli ten znajduje się bliżej niż 150 m od pasa w użyciu.
- 5) Poprawienie widoczności urządzeń startowych (flaga/kogut ma być widoczny ze stanowiska kierującego lotami).
- 6) Oddzielny regulamin wykonywania lotów na czas trwania zawodów lotniczych (np. ograniczenie wykonywania operacji startu i lądowania w trakcie dolotów szybowców do lotniska).
- 7) Przekazywanie pełnej informacji na grupie NOTAM (WhatsApp).

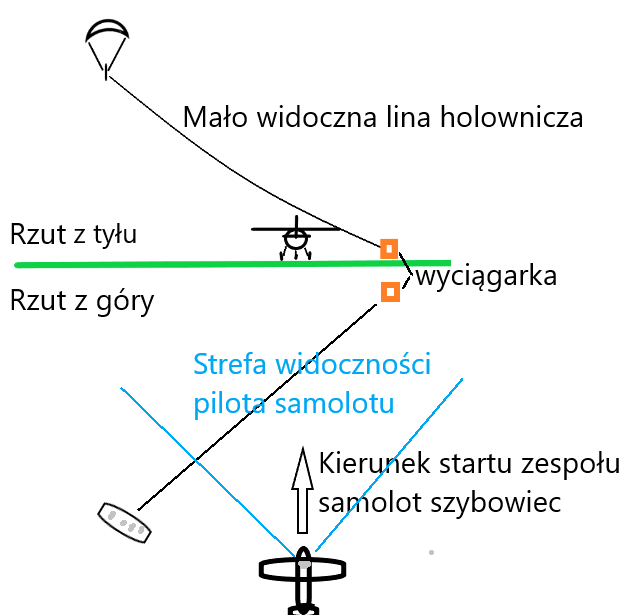
W badanym przypadku kierujący lotami szybowcowymi zapytał pilota samolotu, czy przedpole ma czyste. Pilot odpowiedział, że na ile widzi to tak. Samolot holujący był górnopłatem, co ograniczało pilotowi widoczność na boki do góry. Prawdopodobnie w chwili sprawdzania przestrzeni przez pilota, paralotniarz znajdował się w jego martwej strefie obserwacji (po lewej stronie u góry rys. 5).

Rys. 5. Uproszczony szkic zdarzenia [źródło: PKBWL]
