RAPORT KOŃCOWY

WYPADEK 2021/3181

ZDARZENIE NR – 2021/3181

STATEK POWIETRZNY – Samolot, Zlin-143 LSi SP-TSB

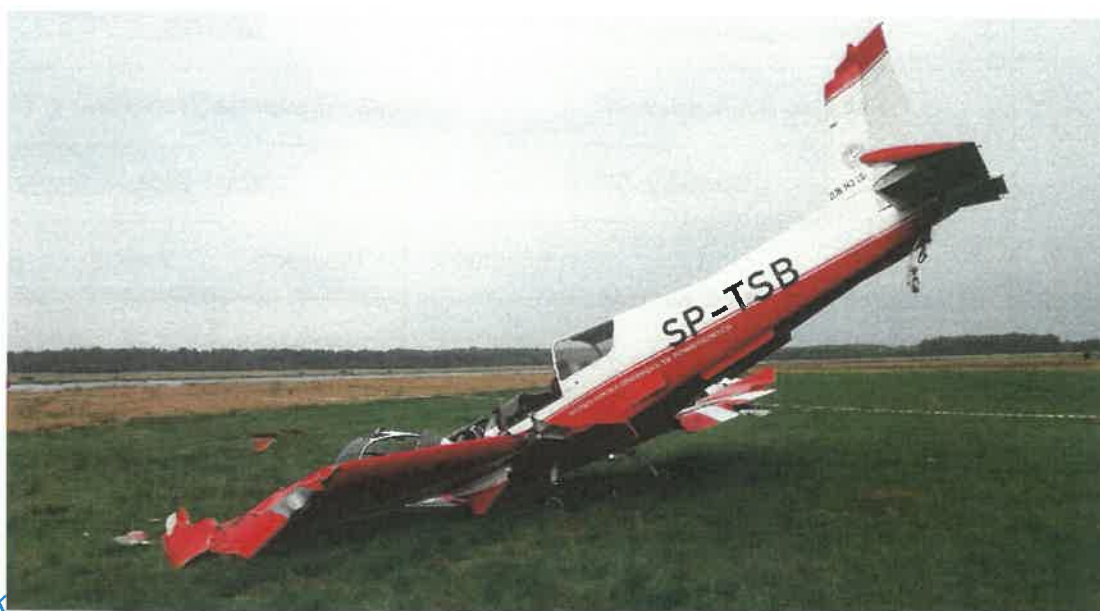
Dnia 26 sierpnia 2021 roku około godziny 14:21 LMT uczeń-pilot wykonywał loty po kręgu (zadanie/ćwiczenie – I/9) w ramach szkolenia do licencji pilota samolotowego turystycznego PPL(A). W trakcie trzeciego samodzielnego kręgu nadlotniskowego wykonywanego w drugiej serii lotów (po przerwie), uczeń doprowadził do zafalowania i utraty prędkości samolotu w trakcie wytrzymania, a po twardym przyziemieniu dał pełne obroty silnika i dociągnął drążek sterowy na siebie. Chwilę później samolot odbił się od pasa startowego, a następnie bez prędkości (przecignięty) przechylił się na lewe skrzydło i po chwili zderzył się z ziemią. Po zderzeniu przemieszczając się po ziemi obrócił się w lewo o około 120° i zatrzymał się oparty na masce silnika i podwoziu głównym (rys. 1). W wyniku zdarzenia pilot odniósł lekkie obrażenia ciała, a samolot został całkowicie zniszczony.

Rys. 1. Widok na samolot po zdarzeniu [źródło: PKBWL]

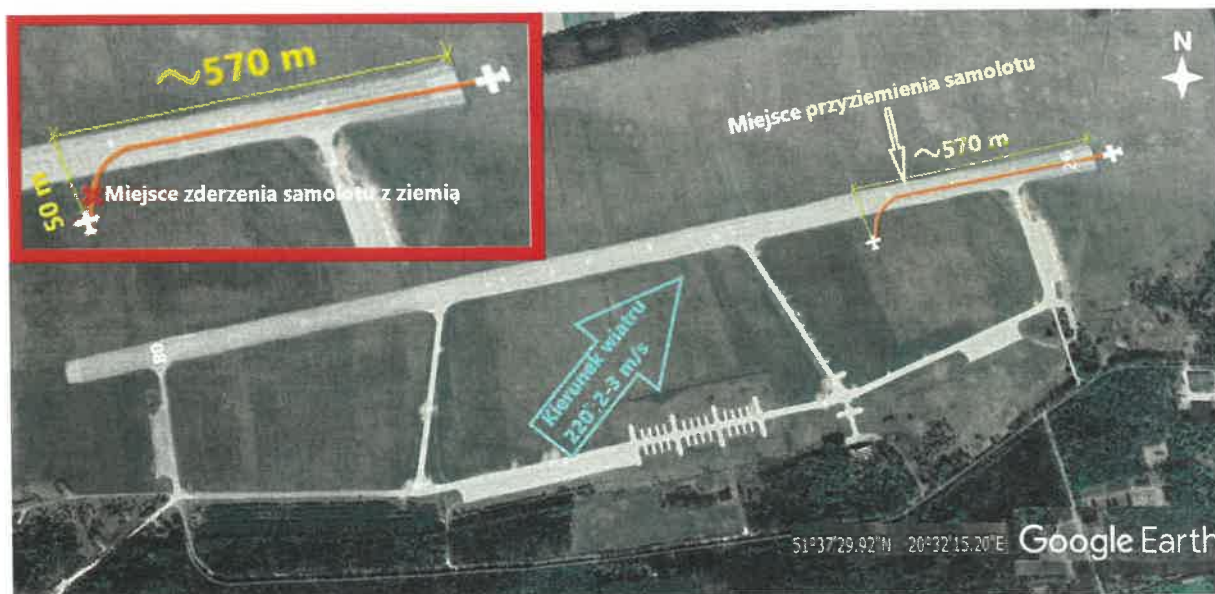
Dnia 26 sierpnia 2021 roku około godziny 14:21 LMT uczeń-pilot (zwany dalej uczniem) wykonywał loty po kręgu (zadanie/ćwiczenie – I/9) w ramach szkolenia do licencji pilota samolotowego turystycznego PPL(A) prowadzonego przez Lotniczą Akademię Wojskową w Dęblinie. Lot odbywał się według przepisów VFR z pasa startowego 26. W trakcie trzeciego samodzielnego kręgu nadlotniskowego wykonywanego w drugiej serii lotów (po przerwie na odpoczynek), podczas lądowania uczeń doprowadził do „zafalowania” i utraty prędkości samolotu. Samolot przepadł z wysokości 3÷4 m, tuż przed przyziemieniem uczeń zwiększył obroty silnika, a po twardym przyziemieniu dociągnął drążek sterowy na siebie. Samolot oderwał się od pasa startowego, a następnie bez prędkości (przecignięty) przechylił się na lewe skrzydło, wykonał zakręt w lewo o około 70° i w odległości około 30 m od południowej krawędzi pasa startowego zderzył się z ziemią. Po zderzeniu, obracając się w lewo o około 120° samolot przemieścił się po ziemi i zatrzymał się w odległości około 50 m od południowej krawędzi pasa startowego 26 (rys. 2).

Rys. 2. Szkic miejsca zdarzenia [źródło: PKBWL]

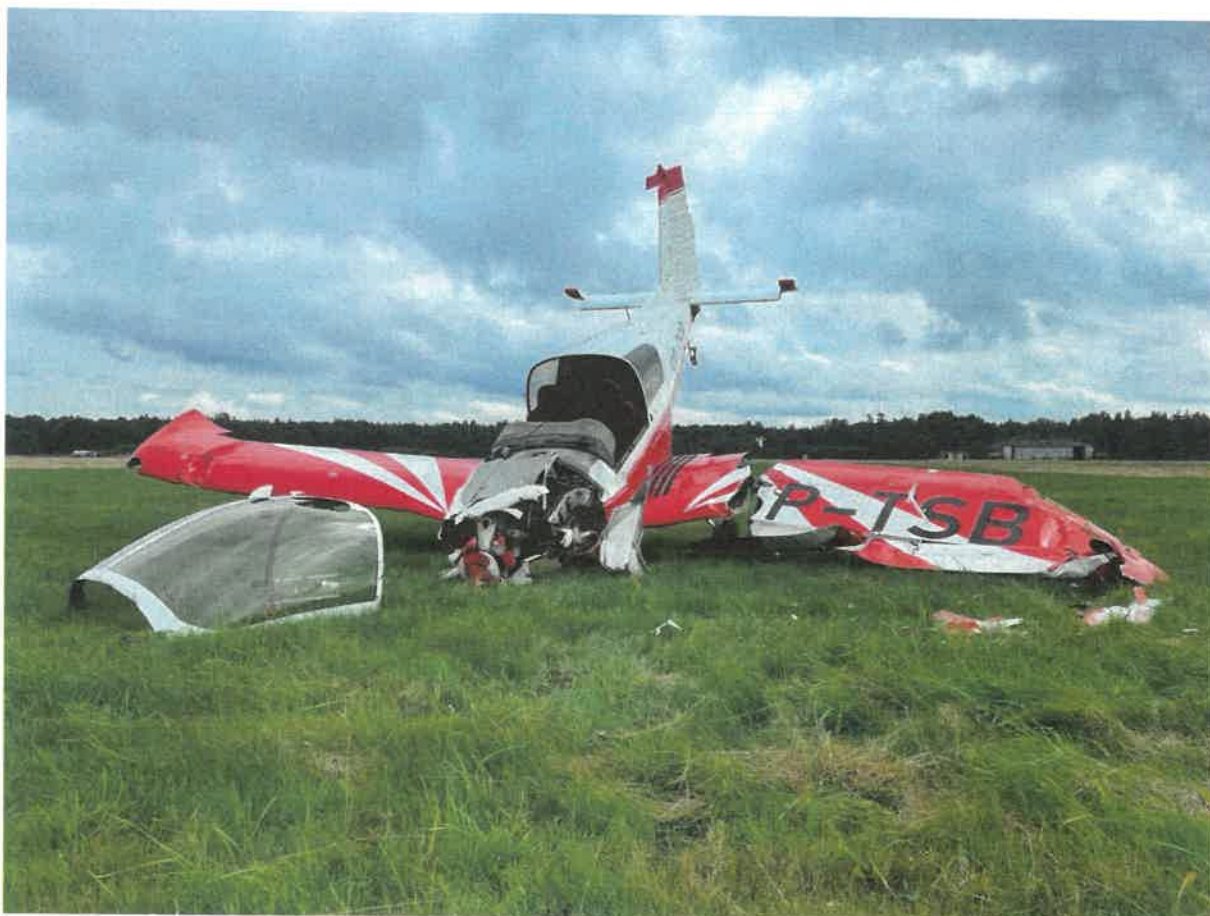
W trakcie zdarzenia samolot uległ całkowitemu zniszczeniu (rys. 3).

Rys. 3. Widok na samolot po zdarzeniu [źródło: PKBWL]

Samolot zatrzymał się na kołach podwozia głównego i oparł się na silniku (rys.3).

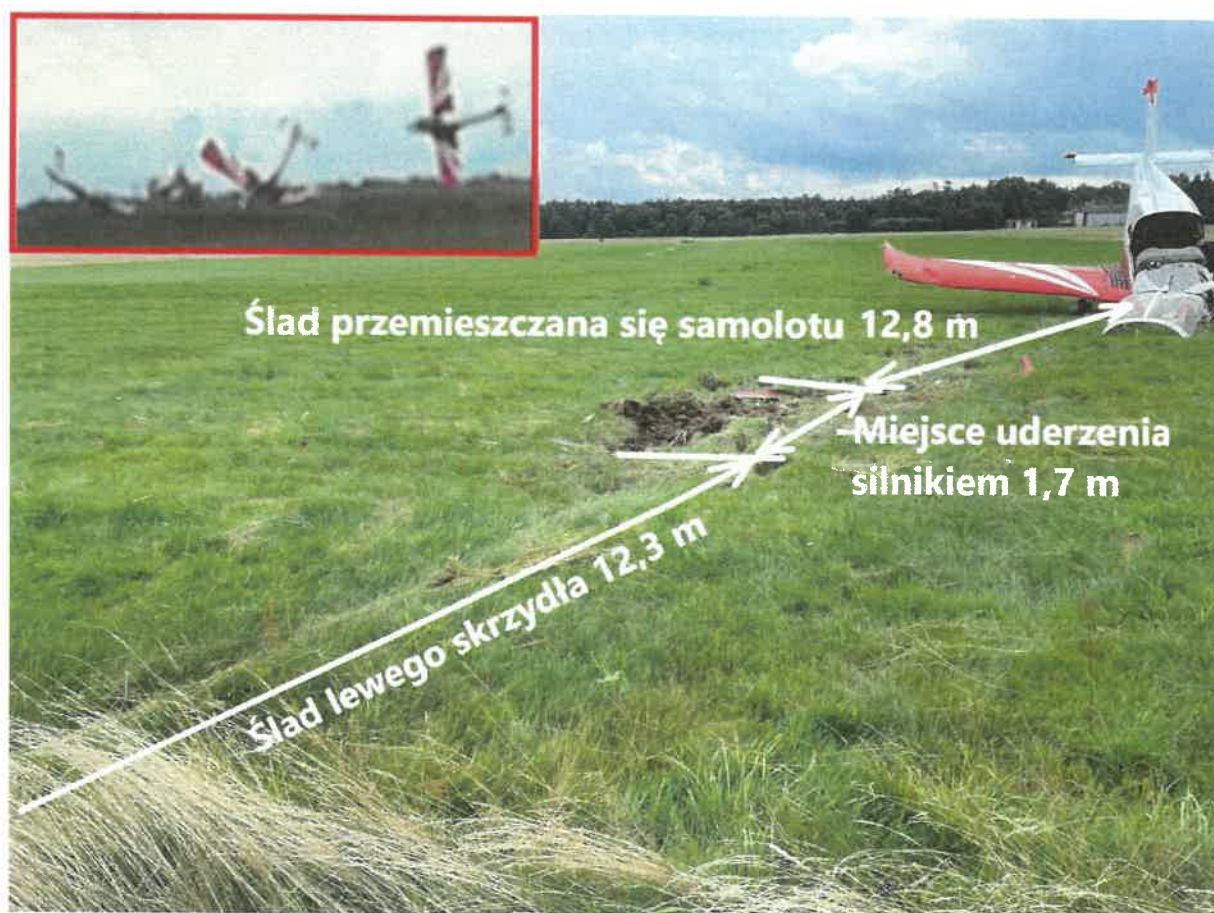
Po twardym przyziemieniu w trakcie lądowania samolot uderzył w pas startowy tylną płożą, która w trakcie uderzenia mogła ulec uszkodzeniu. Uczeń zwiększył obroty silnika, a samolot przechylił się na lewe skrzydło i zmienił kierunek lotu o około 70°. Końcówka lewego skrzydła zahaczyła o ziemię. Następnie samolot uderzył w ziemię przednią częścią kadłuba, co spowodowało zniszczenie kołpaka śmigła, wyłamane łopat śmigła, zniszczenie maski silnika i niektórych podzespołów silnika. Samolot przemieszczał się, nadal obracając w lewo. Lewe skrzydło stykające się końcówką z ziemią zostało wyłamane i wykręcone spodem do góry. W trakcie obrotu wyłamana została goleń przedniego podwozia. Kiedy samolot obrócił się o około 210° do kierunku zderzenia, uderzył końcówką prawego skrzydła i ogonem o ziemię (co zatrzymało jego dalszy obrót) i przemieścił się jeszcze o około 5 m do tyłu. W trakcie tego uderzenia wyłamana została płoża ogonowa, uszkodzona została tylna część kadłuba i końcówka prawego skrzydła (rys. 6 i 7 A, B).

Rys. 6. Na ilustracji pokazano kadry z filmu na których widać chwilę zderzenia oraz ślady pozostawione przez samolot po zdarzeniu [źródło: PKBWL]

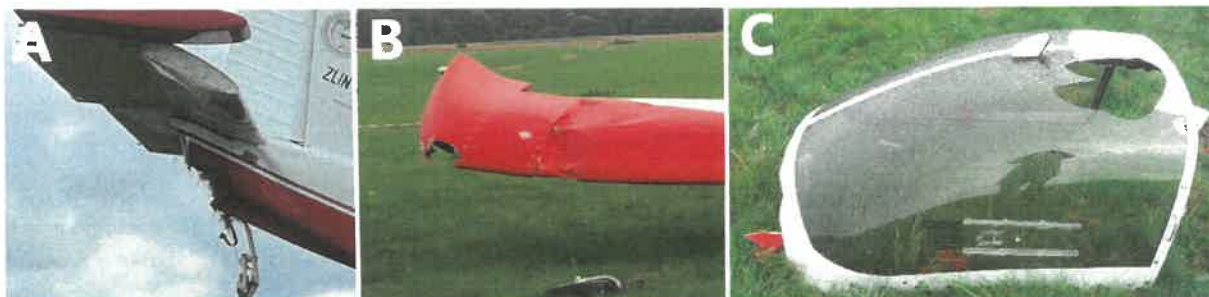
Rys. 7. Uszkodzony ogon, końcówka prawego skrzydła i owiewka kabiny samolotu [źródło: PKBWL]

W trakcie zdarzenia pilot wybił głową dziurę w owiewce kabiny (rys. 7 C).

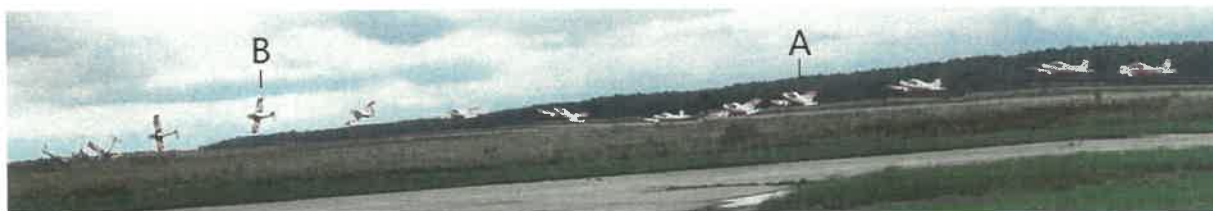
Po przyziemieniu, jak stwierdził uczeń „później była panika”. Zwiększył obroty silnika do maksymalnych, a jednocześnie miał maksymalnie ściągnięty na siebie drążek sterowy. Samolot mocno zadarł nos, uderzył tylną płozą w pas startowy i oderwał się od ziemi. Ponieważ nie miał dostatecznej prędkości ponownie został przeciągnięty, a moment obrotowy pochodzący od śmigła spowodował przechylenie się samolotu na lewe skrzydło (do około 80°) i utratę kierunku lotu w lewo (o około 70°). Lewe skrzydło zahaczyło o ziemię, przyhamowało samolot, który obrócił się wokół niego, uderzył silnikiem o ziemię, a następnie dalej obracając się w lewo uderzył prawym skrzydłem i ogonem o ziemię (co zahamowało jego dalszy obrót), przetoczył się tyłem o około 5 m i zatrzymał się (rys. 8).

Rys. 8. Na ilustracji pokazano poklatkowo zarejestrowany przez świadka przebieg zdarzenia [źródło: świadek zdarzenia]

W badanym przypadku po załamaniu i prawidłowo wykonanej pierwszej fazie wytrzymania samolot zaczął się wznosić i tracił prędkość. W chwili, kiedy samolot zaczął opadać (rys. 8 przed punktem A) instruktor powinien zauważyć, że jest on za wysoko bez prędkości, i że może dojść do twardego przyziemienia. Powinien drogą radiową podać uczniowi komendę do odejścia na drugi krąg lub zwiększenia obrotów silnika przed przyziemieniem, aby do tego nie doszło.

Po odbiciu się samolotu od pasa silnik pracował na maksymalnych obrotach, a uczeń miał dociągnięty drążek sterowy na siebie samolot zadarł nos. Po chwili bez prędkości, zwiększając przechylenie zaczął zmieniać kierunek lotu w lewo. Kiedy znajdował się w punkcie B rys. 8, instruktor dał komendę „obroty, obroty, obroty”. Komenda została wydana po 4 s od chwili, w której samolot odbił się od pasa startowego. Prawdopodobnie instruktor chciał, aby uczeń zmniejszył obroty silnika do minimalnych. Komenda wydana przez instruktora była spóźniona i nie zawierała informacji co uczeń ma wykonać.

Aby komenda przekazywana uczniowi została zrozumiana i prawidłowo wykonana powinna zawierać informację co on ma zrobić np.: „zdejmij/ zmniejsz obroty”, „zwiększ obroty”, „pełne obroty”.
