# RAPORT WSTĘPNY

WYPADEK 2021/3181

ZDARZENIE NR – 2021/3181

STATEK POWIETRZNY – Samolot, Zlin-143 LSi SP-TSB

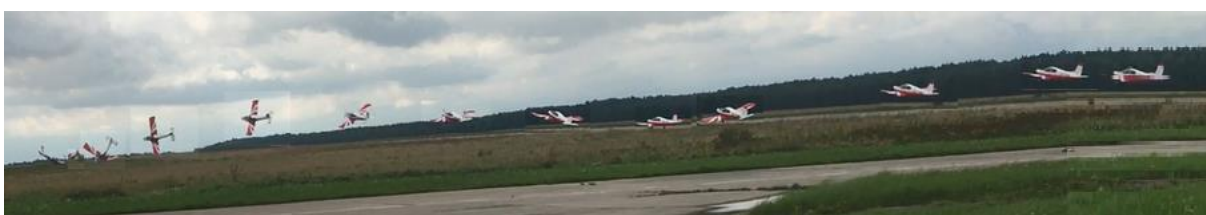
Dnia 27 sierpnia 2021 roku około godziny 14:21 LMT uczeń-pilot (zwany dalej uczniem) wykonywał loty po kręgu (zadanie/ćwiczenie – I/9) w ramach szkolenia do licencji pilota samolotowego PPL(A). W trakcie trzeciego samodzielnego kręgu nadlotniskowego wykonywanego w drugiej serii lotów (po przerwie), uczeń doprowadził do zafalowania i utraty prędkości samolotu w trakcie wytrzymania – dał pełne obroty silnika i dociągnął drążek sterowy na siebie. Chwilę później samolot twardo przyziemił i odbił się od pasa startowego, a następnie bez prędkości (przecignięty) przechylił się na lewe skrzydło i po chwili zderzył się z ziemią. Po zderzeniu przemieszczając się po ziemi obrócił się w lewo o 180° i zatrzymał (rys. 1).

Rys. 1. Zdjęcia poklatkowe z filmu zarejestrowanego przez świadka  
[źródło: świadek zdarzenia]

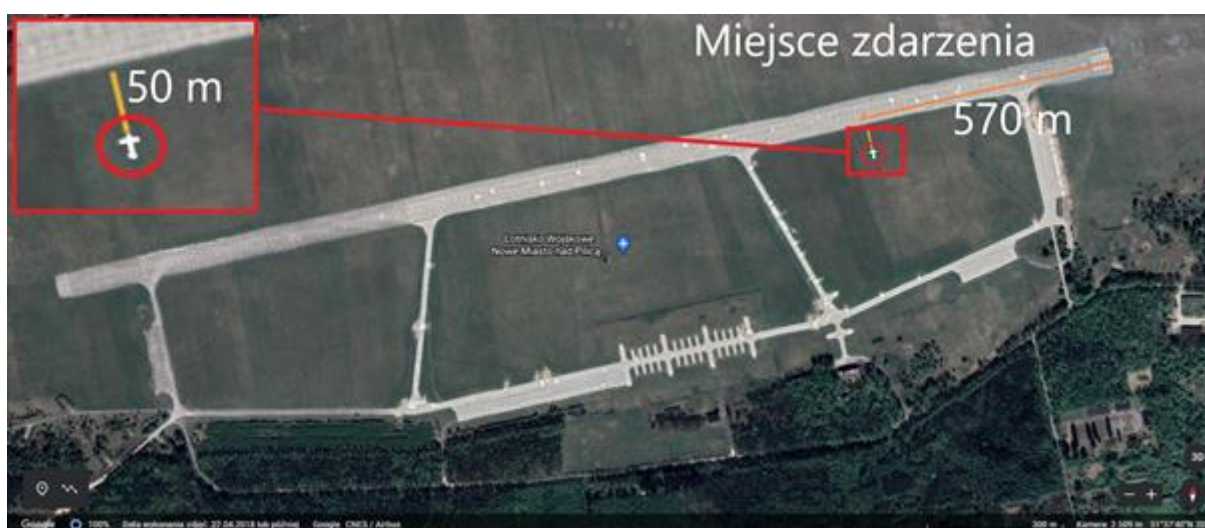
Do wypadku doszło na lądowisku w Nowym Mieście nad Pilicą (EPNM). Po zdarzeniu samolot znajdował się w odległości około 570 m od progu pasa 26 i około 50 m od jego południowego brzegu (rys. 2)

Rys 2. Miejsce zdarzenia [źródło: GOOGLE EARTH, PKBWL]

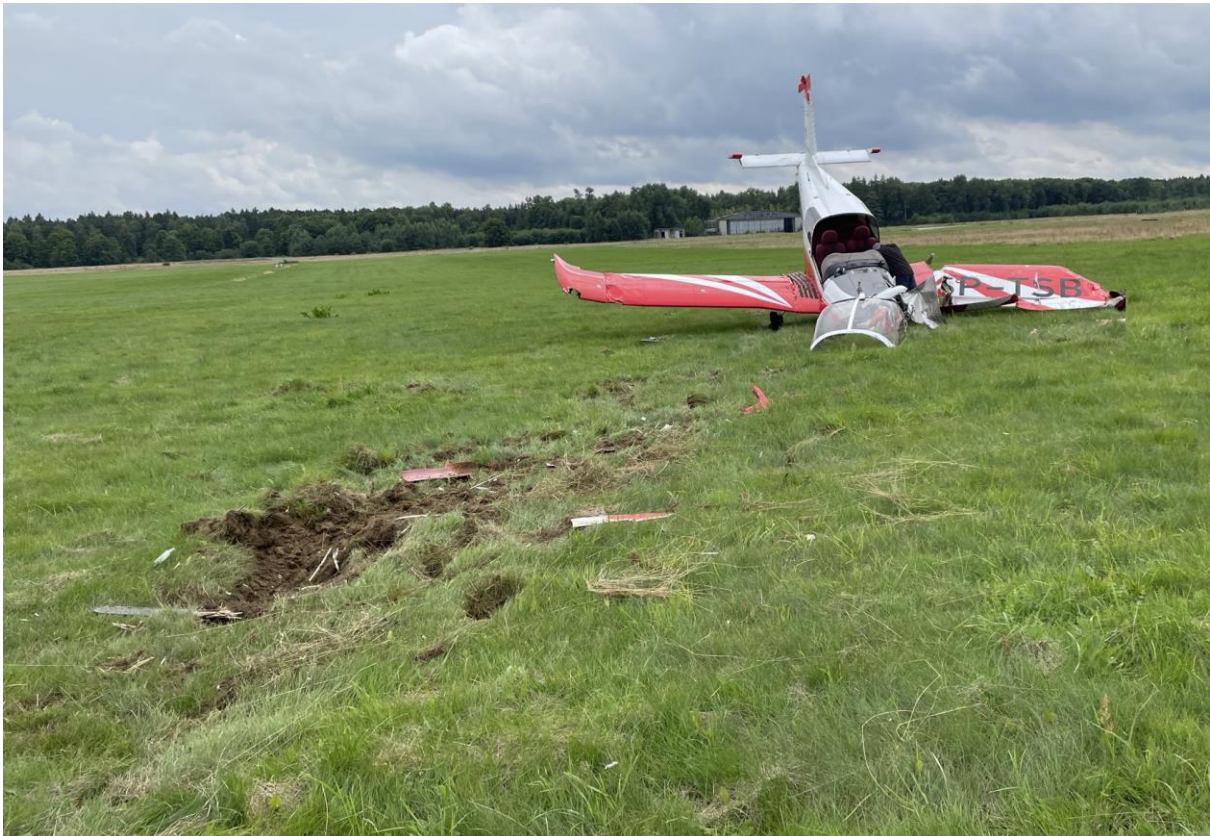
Jako pierwsze w ziemię uderzyło lewe skrzydło, a następnie samolot uderzył przednią częścią kadłuba. W trakcie tego uderzenia wyłamana została stójka przedniego podwozia, która leżała z prawej strony kadłuba oraz wyłamane zostały łopaty śmigła. Lewe skrzydło zostało wyłamane i ukręcone. Od miejsca pierwszego kontaktu lewego skrzydła z ziemią do miejsca zatrzymania się samolot przemieścił się o około 27 m (rys 3).

Rys 3. Widok na samolot po zderzeniu. Widoczne miejsce, w którym przednia część kadłuba z silnikiem zderzyły się z ziemią [źródło: PKBWL]
