RAPORT KOŃCOWY

ZDARZENIE NR–2021/4567

STATEK POWIETRZNY - BOEING 737 MAX 8, A6-FMC

DATA I MIEJSCE ZDARZENIA - 11 LISTOPADA 2021 r., EPWA

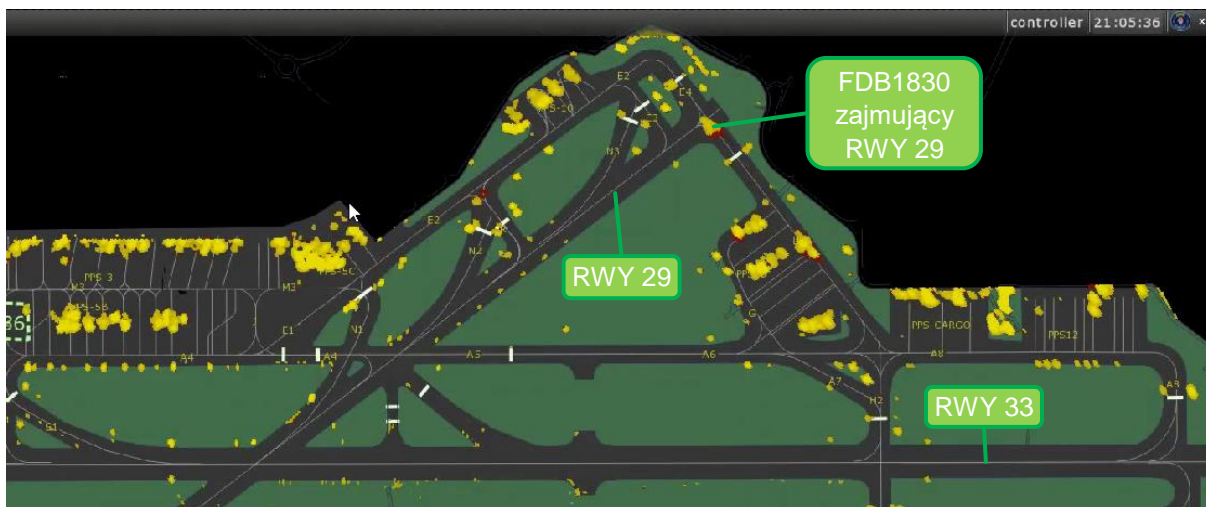
Przed osiągnięciem przez samolot FDB1830 punktu oczekiwania krl TWR wydał jego załodze instrukcję zajęcia RWY 29 i oczekiwanie. Załoga poprawnie powtórzyła instrukcję. O godz. 22:05:36 wkołując na RWY 29 załoga samolotu FDB1830 poprosiła o potwierdzenie czy po starcie ma nawiązać łączność na częstotliwości 128,805. Krl TWR potwierdził częstotliwość. W tym czasie personel APP EPWA zapytał krl TWR czy samolot FDB1830 startuje. Krl TWR odpowiedział, że nie startuje z powodu lądowania innego samolotu.

Rys. 1. Wycinek ekranu zobrazowania SMR [źródło: PAŻP]

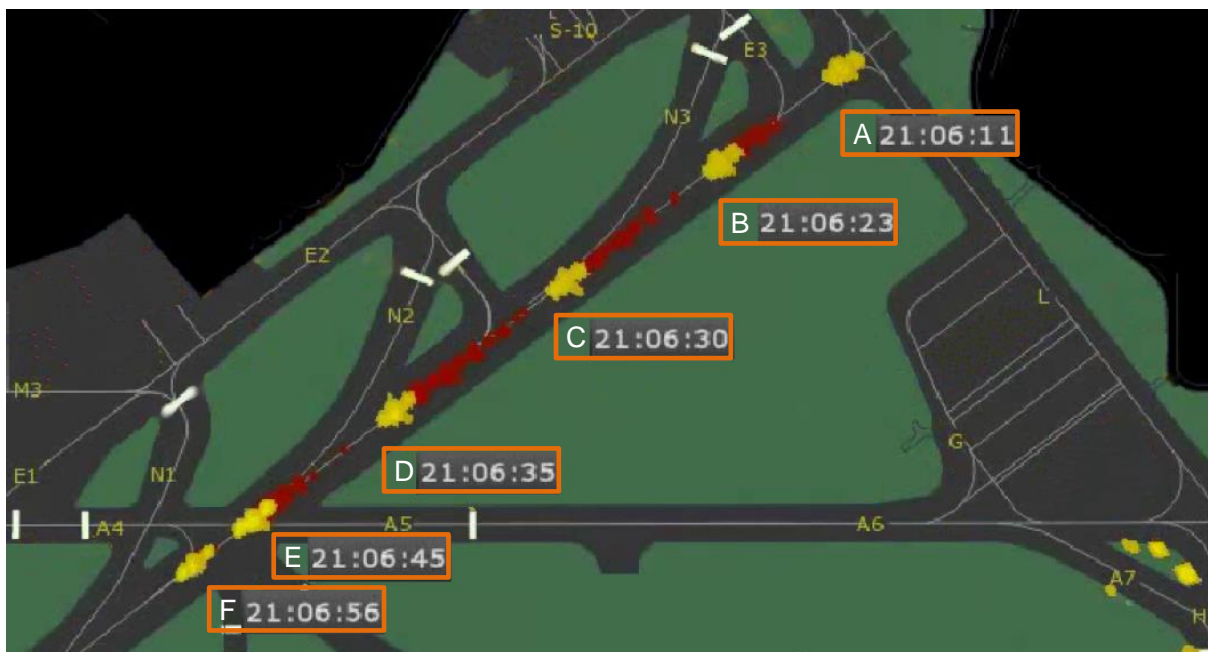
Do punktu oczekiwania przed RWY 29 zbliżał się kolejny samolot. Krl TWR wydał jego załodze zezwolenie warunkowe na zajęcie RWY 29 w kolejności za FDB1830. W tym czasie, o godz. 22:06:12, załoga samolotu FDB1830 rozpoczęła rozbieg. O godz. 22:06:23 krl TWR, używając frazeologii naglącej, nakazał załodze samolotu FDB1830 natychmiastowe zatrzymanie. Załoga samolotu FDB1830 potwierdziła odebranie polecenia. Przerwanie startu nastąpiło przy prędkości 89 kt. Samolot zatrzymał się na RWY 29 około 250 m od skrzyżowania z RWY 33.

Rys. 2. Przerwany start samolotu FDB1830: A – rozpoczęcie rozbiegu, B – wydanie polecenia przerwania startu, C – potwierdzenie przyjęcia polecenia przerwania startu, D i E – zmniejszanie prędkości, F - zatrzymanie [źródło: PAŻP, PKBWL]

Po 12 sekundach od rozpoczęcia rozbiegu, krl TWR wydał załodze polecenie przerwania startu używając frazeologii naglącej. Załoga potwierdziła odebranie tego polecenia i zatrzymała samolot na RWY 29, około 250 m od skrzyżowania z RWY 33, na której miał lądować samolot LOT2MP. Działania kontrolera TWR i załogi związane z przerwaniem startu były prawidłowe.
