RAPORT KOŃCOWY

POWAŻNY INCYDENT

ZDARZENIE NR – 2021/5037

STATEK POWIETRZNY – Aeroprakt 22LS, SP-SENO

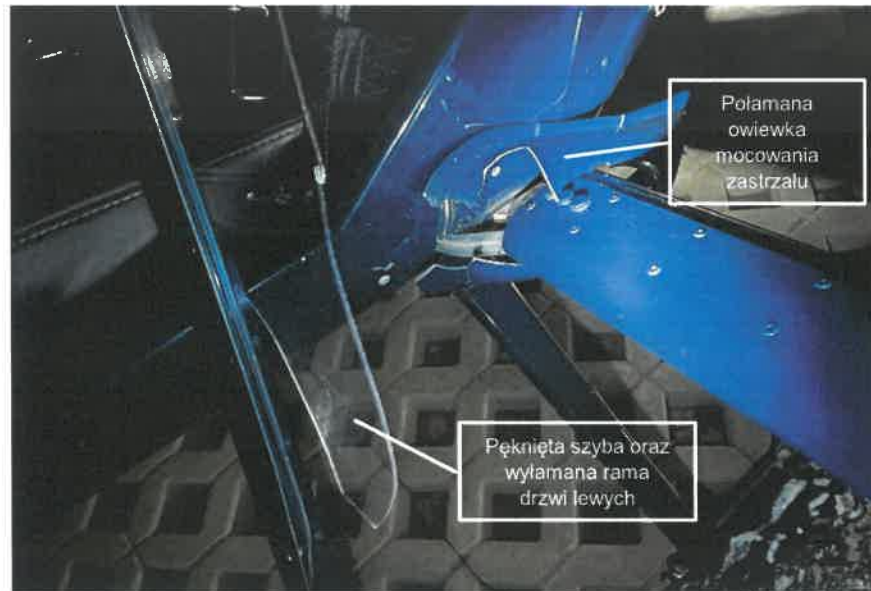
Rozbiciu uległy szyby drzwi bocznych kabiny: lewa i prawa, ponadto zniszczona została rama drzwi lewych oraz dolna owiewka mocowania lewego zastrzału skrzydła (Rys. 3).

Rys. 3. Uszkodzenia drzwi lewych samolotu [źródło: PKBWL]

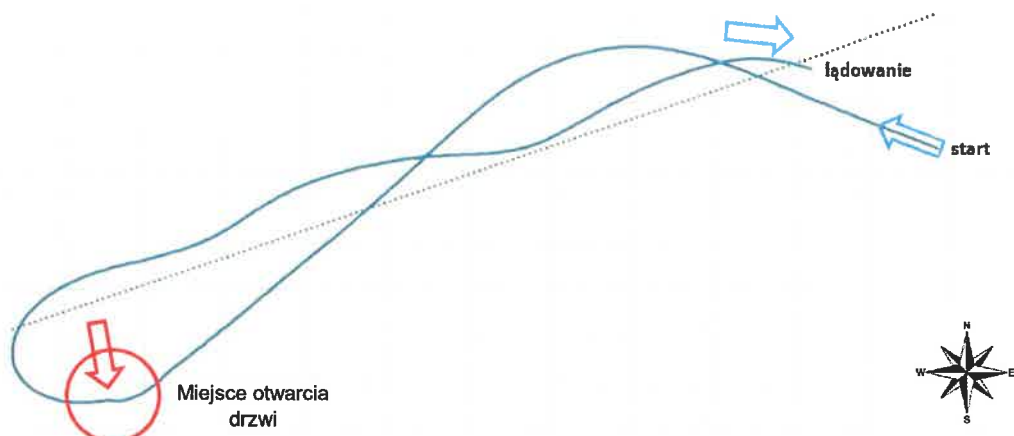
Rys. 4. Rzut poziomy trajektorii lotu, od startu do lądowania, odtworzona na podstawie zapisów urządzenia rejestrującego *Dynon Avionics* (zachowano skalę) [źródło: plik csv]

O godzinie 11:03:54, w wyniku nagłego otwarcia lewych i prawych drzwi kabiny, system *Dynon Avionics* wydał ostrzeżenie dźwiękowe oraz wizualne „GEES”, o znacznych przyspieszeniach działających na samolot. Sumaryczny skok przyspieszenia pionowego wyniósł 4,8 g (od -1g do +3,8g), (Rys. 5b). Towarzyszył mu niewielki skok przyspieszenia poprzecznego (w kierunku prostopadłym do osi podłużnej samolotu). Otwarcie i obrócenie się drzwi lewych (trzymały się na tylnym górnym zawiasie, oparły o zastrzał i zadziałały jak hamulec aerodynamiczny), spowodowało gwałtowne wyhamowanie samolotu i nagłą zmianę pochylenia – ujemny kąt pochylenia wyniósł ok. 30 stopni. Pilot zareagował zdecydowanym pociągnięciem wolantu „na siebie. Przyspieszenie przy wyrwaniu wyniosło 3,8 g. Ten fragment lotu zaznaczono czerwonym okręgiem na barogramie (Rys. 5a). Zaburzoną trajektorię lotu widać także na zapisie trasy (widoku z góry), co zaznaczono okręgiem i czerwoną strzałką (Rys. 4).

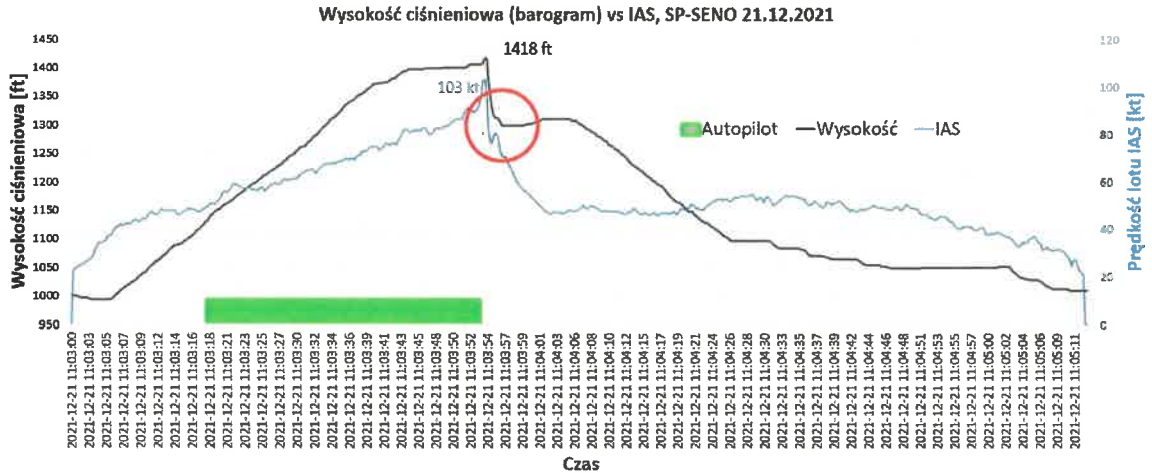
Rys. 5a. Barogram oraz zapis prędkości lotu. Kolorem zielonym pokazano czas pracy autopilota.

W chwili zdarzenia, o godz. 11:03:54, wysokość ciśnieniowa⁷ wyniosła **1418 ft**, czyli ok. 420 ft nad poziomem lądowiska – patrz barogram (Rys. 5a).

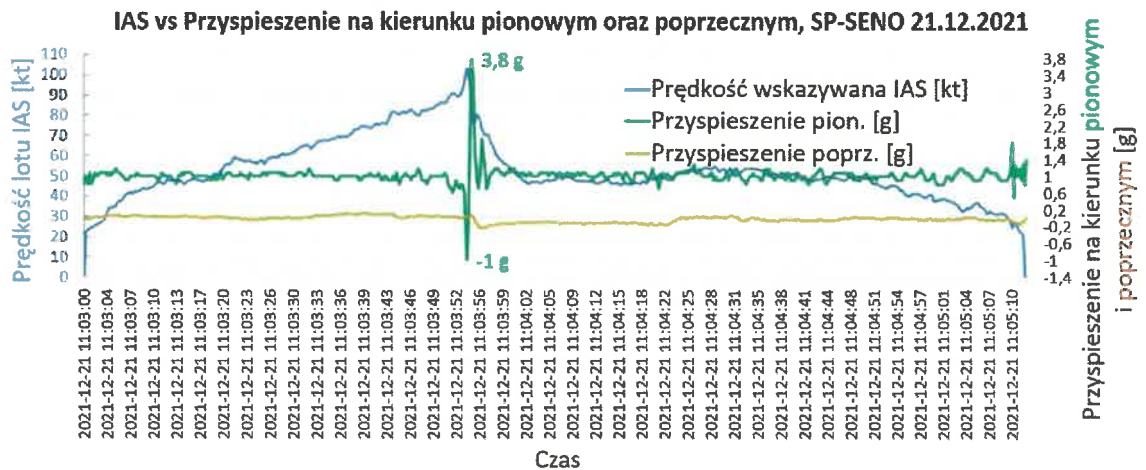
Rys. 5b. Zarejestrowane przyspieszenia działające na samolot oraz prędkość lotu

Pilot rozpędzał samolot do tej wysokości, wznosząc się ze średnią prędkością 2,3 m/sek. i uzyskując o godzinie 11:03:54 prędkość **103 kts** (191 km/godz.) – patrz zapis prędkości (Rys. 5b). Lot odbywał się na pełnej mocy startowej, której odpowiadają maksymalne obroty silnika (Rys. 5c).

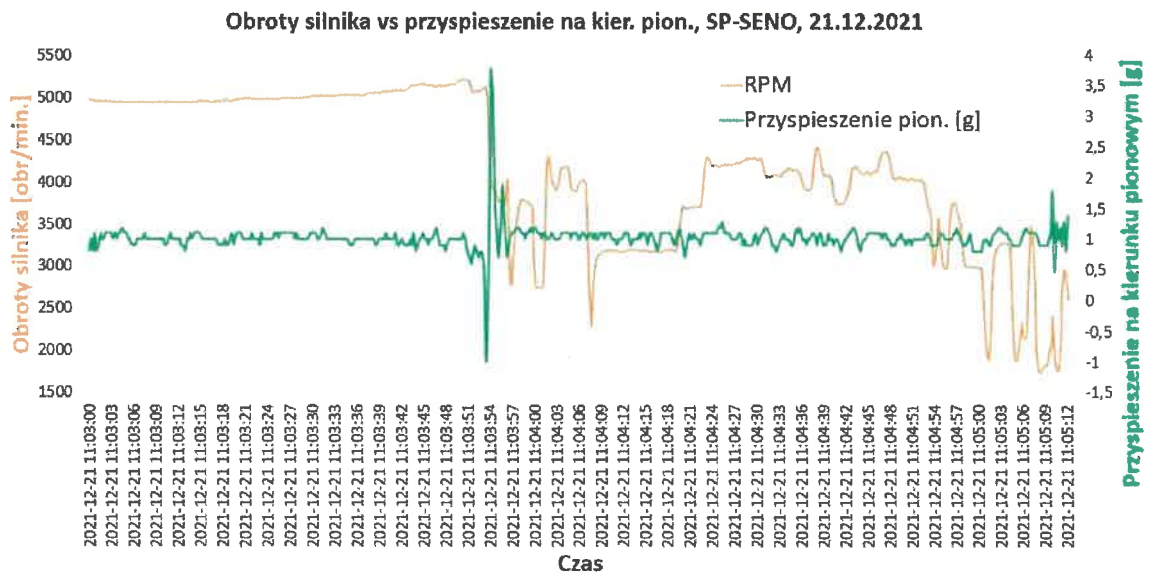
Rys. 5c. Obroty silnika (RPM) oraz przyspieszenia pionowe

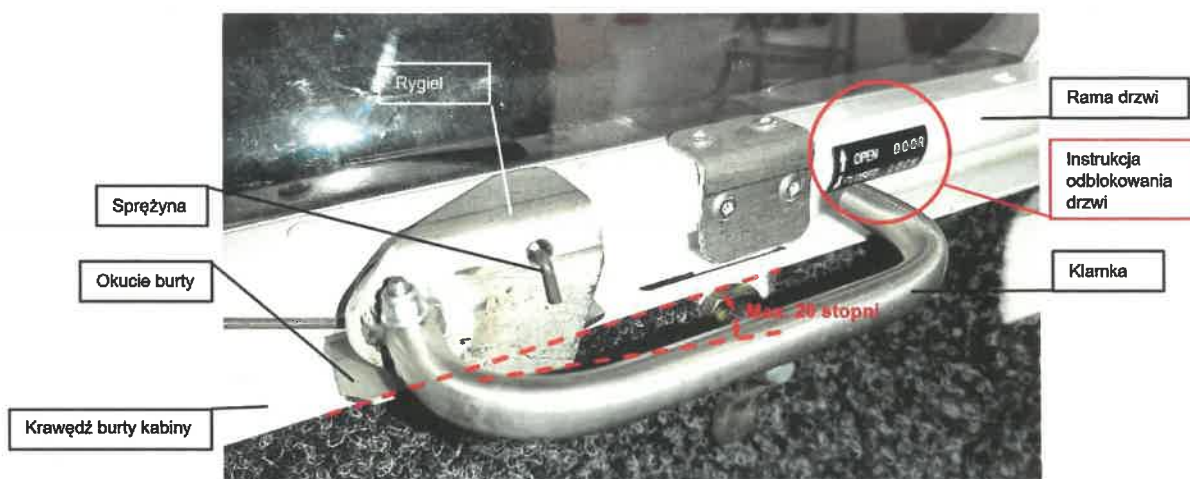
Mechanizm ryglowania drzwi przedstawiono na Rys. 6. Jego działanie oparte jest na wykorzystaniu sprężynującej, obrotowej klamki, przyjmującej po zwolnieniu (puszczeniu) położenie jak na rysunku. Sprężyna sprowadza klamkę do położenia „zamknięte”, obracając klamkę w dół, równoległe do dolnej ramy drzwi, a pionowo usytuowana blacha rygla zachodzi za okucie burty.

Mechanizm ten nie posiada zabezpieczenia przed niezamierzonym potrąceniem (przestawieniem klamki do góry), pracuje lekko i sprężysto. Kąt otwarcia (zwolnienia) zaczepu z okucia burty jest bardzo niewielki (ok. 20 stopni), w stosunku do całego zakresu ruchu klamki, którą można przestawić aż do pozycji pionowej (o 90 stopni).

Rys. 6. Mechanizm blokowania drzwi (lewych) z klamką w pozycji „zamknięte”. Pokazano zakres blokowania drzwi przez rygiel [źródło: PKBWL]

Badanie wykazało, że przy siłowym odkształcaniu drzwi i nieznacznym przestawieniu (cofnięciu) mechanizmu blokującego (podniesieniu klamki o ok. 20 stopni), zamek przestaje trzymać i drzwi otwierają się. Prowadzi to do wniosku, że sztywność drzwi jest zbyt mała, a na ich przedniej krawędzi powinien być zamontowany dodatkowy rygiel.

Komisja zaleca, aby producent statku powietrznego rozważył celowość wprowadzenia zmian w systemie blokowania drzwi w położeniu „zamknięte”, w celu ich lepszego zabezpieczenia przed niezamierzonym, przypadkowym bądź samoistnym otwarciem w locie.

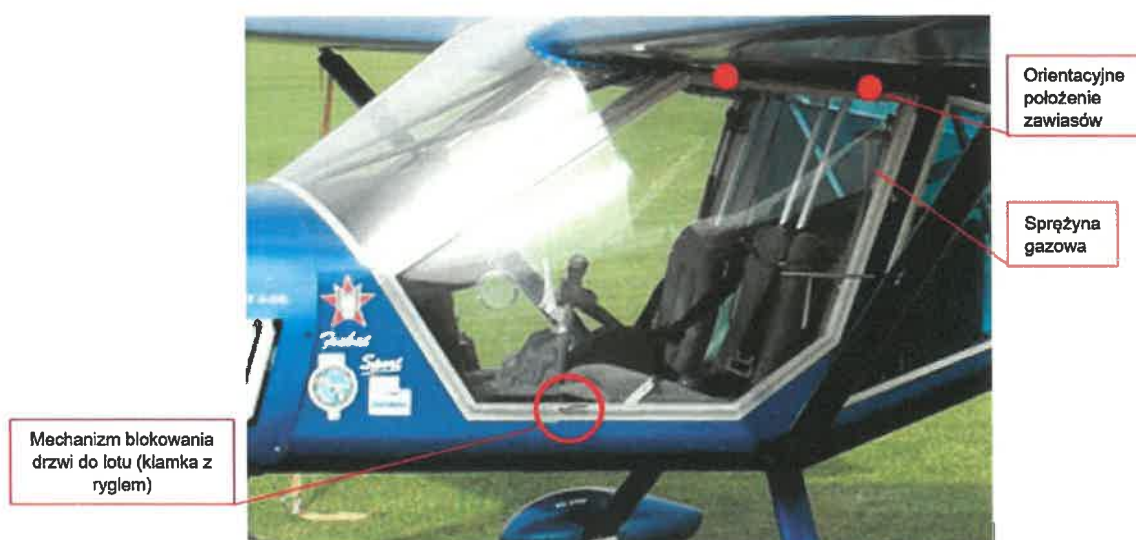
Rys. 7. Orientacyjne położenie (i przesunięcie) zawiasów drzwi w stosunku do rygla

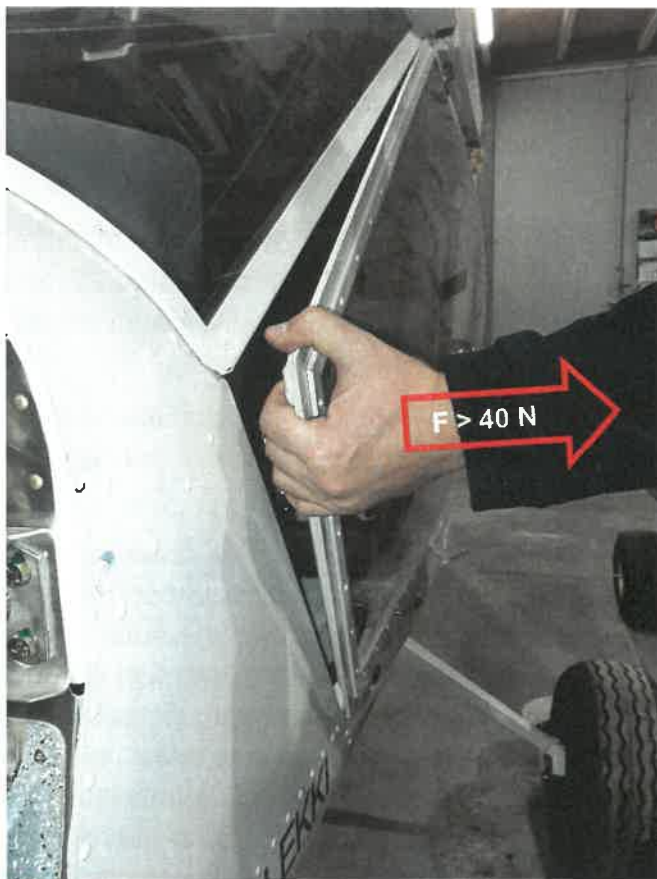
Rys. 8. Siłowe odkształcanie zamkniętych drzwi siłą powyżej 40 N i szczelina powstająca pomiędzy drzwiami a ramą kadłuba w okolicy przedniego narożnika drzwi

- wykonana symulacja mechanicznego odciągania drzwi od kadłuba, na kierunku prostopadłym do osi samolotu (patrz Rys. 8), w punkcie przyłożenia siły w okolicy przedniego narożnika drzwi, wykazała ich niewystarczającą sztywność. Pojawiająca się szczelina miała szerokość około 10 mm przy

zadanej sile ok. 30 N oraz wzrastała do 40+50 mm przy sile ok. 45 N. Są to siły niewielkie i porównywalne z siłami aerodynamicznymi pojawiającymi się na drzwiach samolotu podczas lotu. Obserwacja ta pokrywa się z informacjami od innych użytkowników modelu Aeroprakt 22LS o powstawaniu szczelin na przednich krawędziach drzwi, podczas lotu z dużymi prędkościami.
