RAPORT KOŃCOWY

WYPADEK

ZDARZENIE NR – 2021/5115

STATEK POWIETRZNY – Motoparalotnia ze skrzydłem Nucleon Cabrio 42

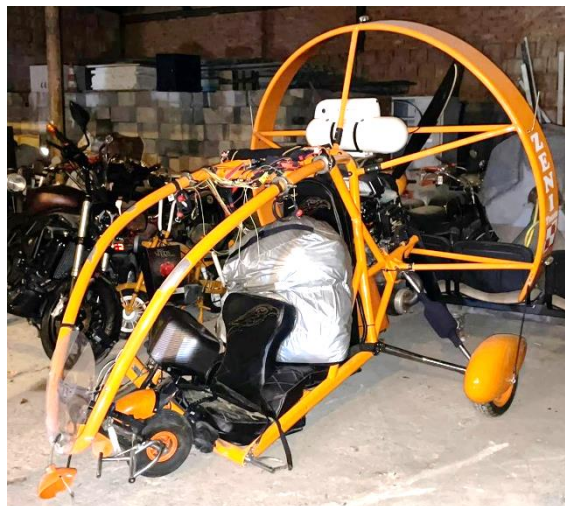
Wózek motoparalotni został poważnie uszkodzony (Rys. 3). W wyniku zderzenia z ziemią naruszona została konstrukcja i geometria wózka: pocięte i popękane rury klatki ochraniającej pilota, pęknięcia strukturalne w okolicach niektórych spawów, wyłamanie osadzenia i sterowania kołem przednim, wyłamanie tablicy przyrządów, naruszenie mocowania przedniego siedziska. Nie stwierdzono uszkodzeń skrzydła motoparalotni.

Rys. 3. Uszkodzenia wózka motoparalotni
[źródło: użytkownik]

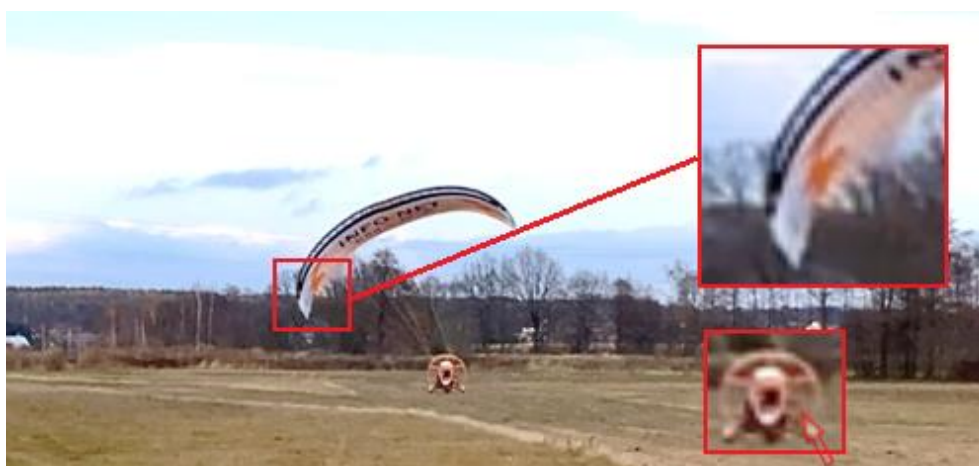
W trakcie badania wypadku przeprowadzono analizę materiału filmowego, zarejestrowanego przez świadka zdarzenia. Widać na nim, że już od chwili podnoszenia skrzydła motoparalotni, jego krawędź spływu po prawej stronie jest bardziej wygięta do dołu (Rys. 4). W powiększonym kadrze wyróżnia się także ręka pilota, zaciągająca lewą sterówkę, w celu skorygowania odchyłki skrzydła.

Rys. 4. Początkowa faza rozbiegu i ułożenia skrzydła w stosunku do wózka motoparalotni. Czerwoną strzałką pokazano lewą rękę pilota [źródło: materiał filmowy użytkownika / PKBWL]

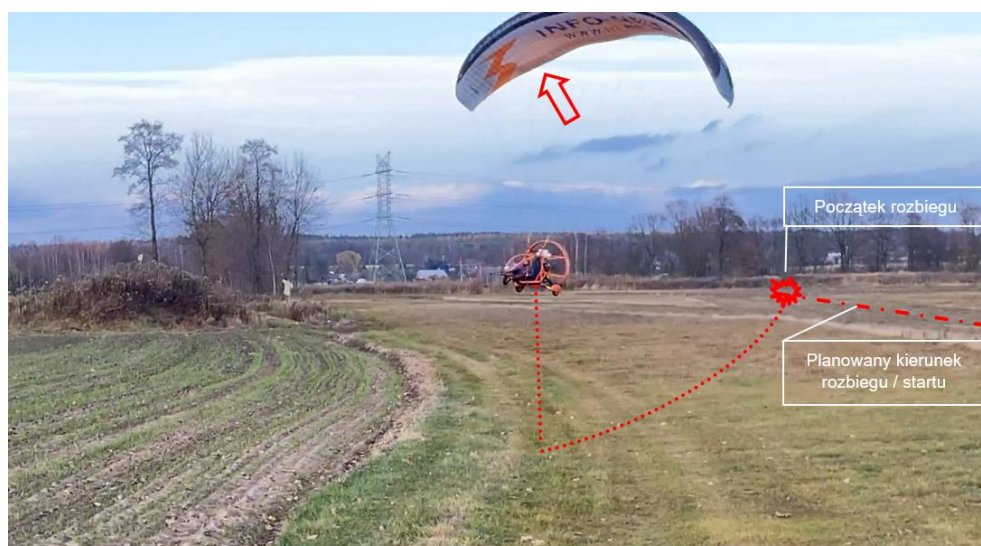
Po oderwaniu się motoparalotni od ziemi pilot nadal próbuje skorygować kierunek, zaciągając lewą sterówkę. Jednak motoparalotnia w dalszym ciągu zakręca w prawo (Rys. 5).

Rys. 5. Parolotnia po starcie i rzut trajektorii wlotu na płaszczyznę ziemi. Widać zaburzenie kształtu skrzydła (czerwona strzałka) [źródło: materiał filmowy użytkownika / PKBWL]

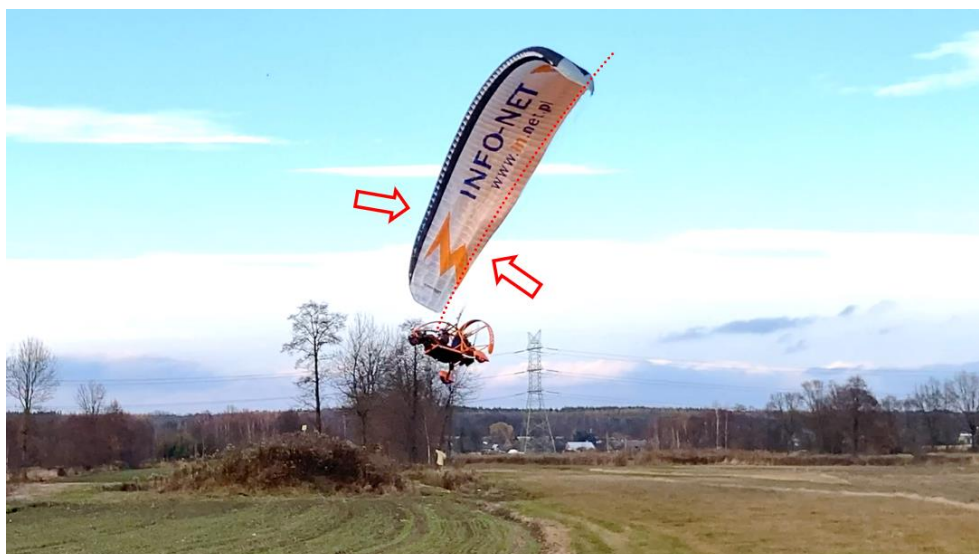
Pilot przechodzi na strome wznoszenie, jednak przechylenie narasta (Rys. 6). Na kolejnym kadrze z filmu widać postępującą deformację skrzydła.

Rys. 6. Strome wznoszenie i postępujący, niezamierzony przez pilota zakręt motoparalotni. Utrzymuje się zaburzenie geometrii skrzydła. Linia kropkowaną schematycznie zaznaczono prawidłowy kształt krawędzi spływu skrzydła [źródło: materiał filmowy użytkownika / PKBWL]

Deformacja ta jest wynikiem przeciągnięcia. Dochodzi do rotacji. Tuż przed zderzeniem z ziemią pilot zdejmuje obroty silnika (Rys. 7).

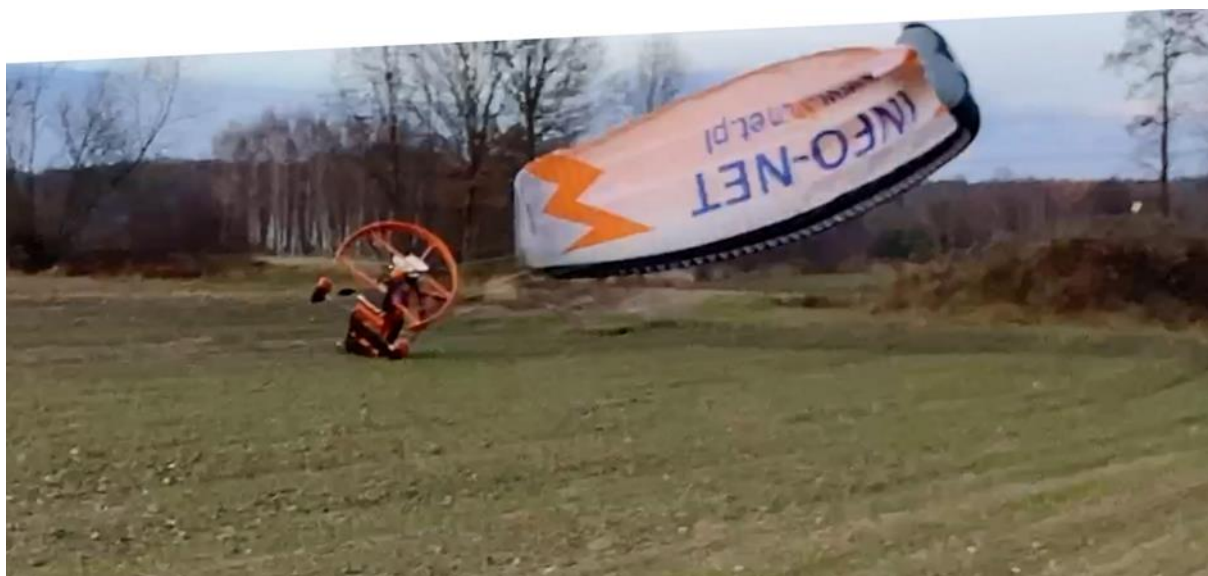
Rys. 7. Zderzenie wózka motoparalotni z ziemią [źródło: materiał filmowy użytkownika / PKBWL]

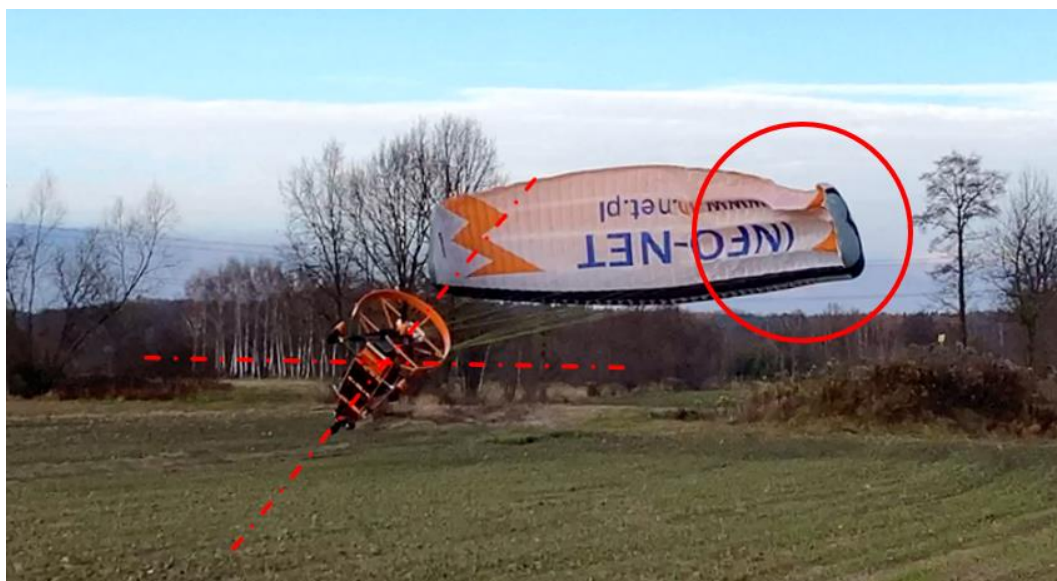
Na (Rys. 8) zaznaczono czerwonym okręgiem charakterystyczną zmianę kształtu skrzydła w obrębie wszycia linek tzw. sekcji D (patrz także Rys. 9).

Rys. 8. Deformacja skrzydła w miejscu wszycia linek sekcji D [źródło: materiał filmowy użytkownika / PKBWL]

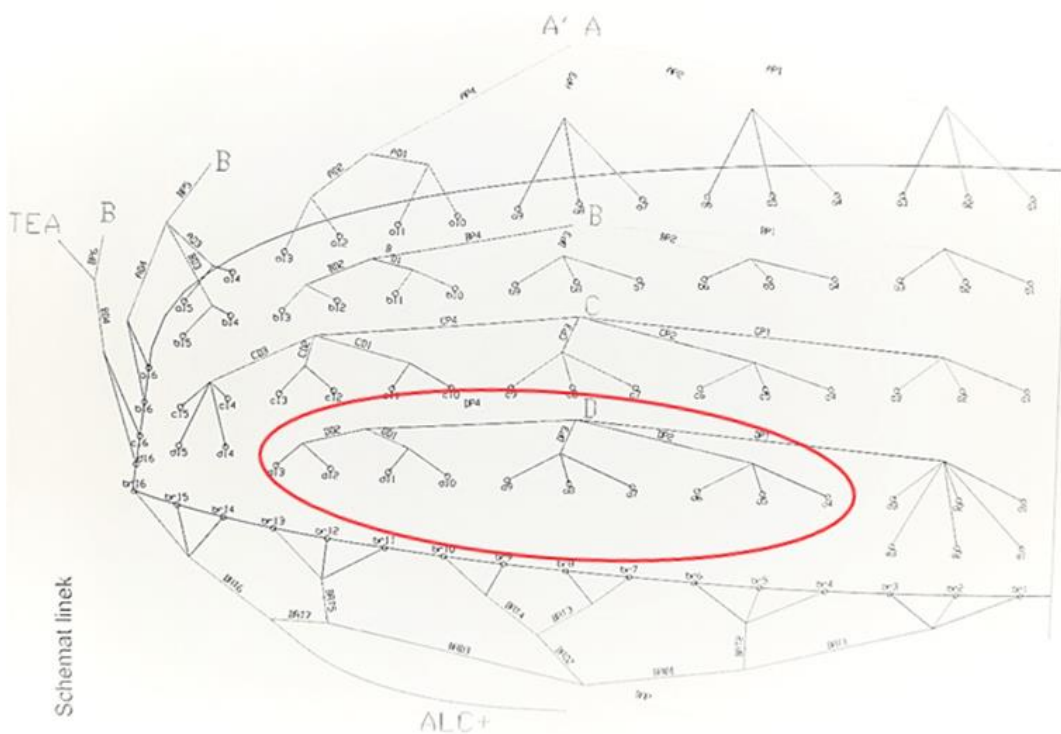
Rys. 9. Schemat linek skrzydła paralotni (lewa połówka skrzydła). Zaznaczono linkę (linki) sekcji D, które uległy skróceniu [źródło: Podręcznik użytkownika paralotni]

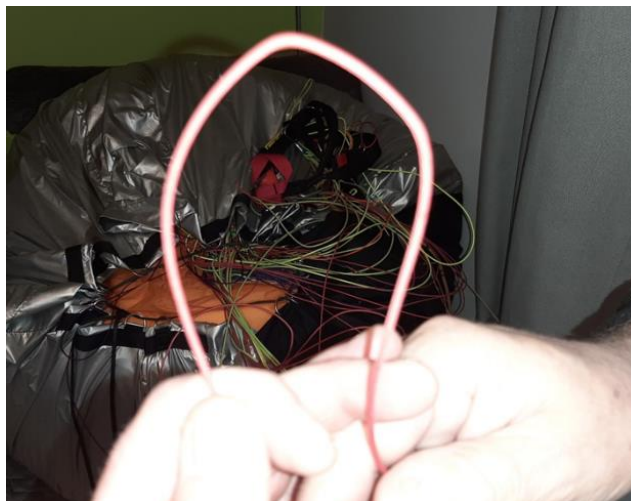
Opisując zdarzenie, poszkodowany pilot zwrócił uwagę Komisji, że deformacja skrzydła opisana powyżej może wynikać ze zmniejszonej długości jednej z linek nośnych. Dokładne oględziny ujawniły charakterystyczne załamanie pojedynczej linki, co pokazano na (Rys. 10).

Rys. 10. Charakterystyczne załamanie linki, powstałe na skutek owinięcia wokół uchwytu speed-systemu [źródło: PKBWL]

Utrzymująca się deformacja skrzydła, spowodowana zaczepieniem jednej z linek nośnych o uchwyt tzw. speed-systemu motoparalotni.

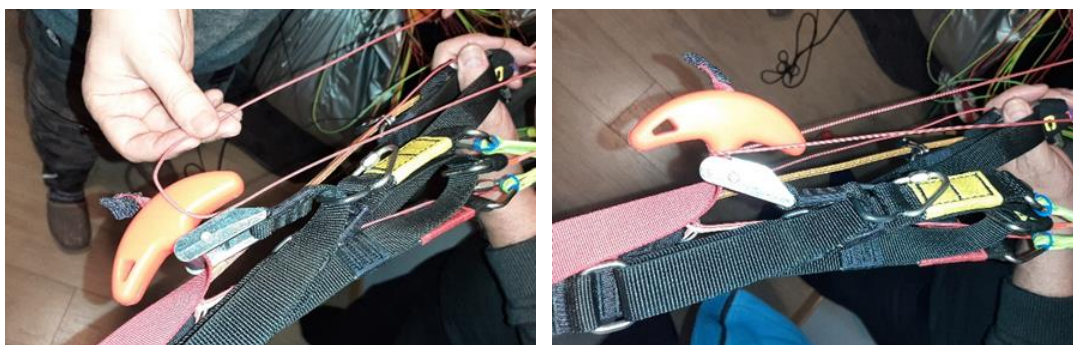
Stwierdzono, że linka ta zahaczyła o uchwyt *speed-systemu*, służącego do zwiększenia prędkości lotu motoparalotni. Uchwyt ten wchodzi w skład uprząży (Rys. 11) i znajduje się w górnej części ramy wózka, z tyłu, za przednim siedziskiem.

Rys. 11. Fragment uprząży skrzydła motoparalotni oraz uchwyt speed-systemu (prawy). Pokazano linkę, która uległa zaczepieniu [źródło: PKBWL]

Wykonując przegląd przedstartowy a następnie rozpoczynając rozbieg pilot nie zauważył zaczepienia linki o uchwyt. Nawet w przypadku zauważenia tego faktu podczas lotu (było to trudne, bowiem uchwyty *speed-systemu* znajdują się poza polem widzenia / głową pilota i z tyłu wózka), odwiniecie linki z uchwytu nie byłoby możliwe, ze względu na dystans od pilota, dużą siłę na linie oraz niemożność puszczenia sterówek (obie ręce zajęte).

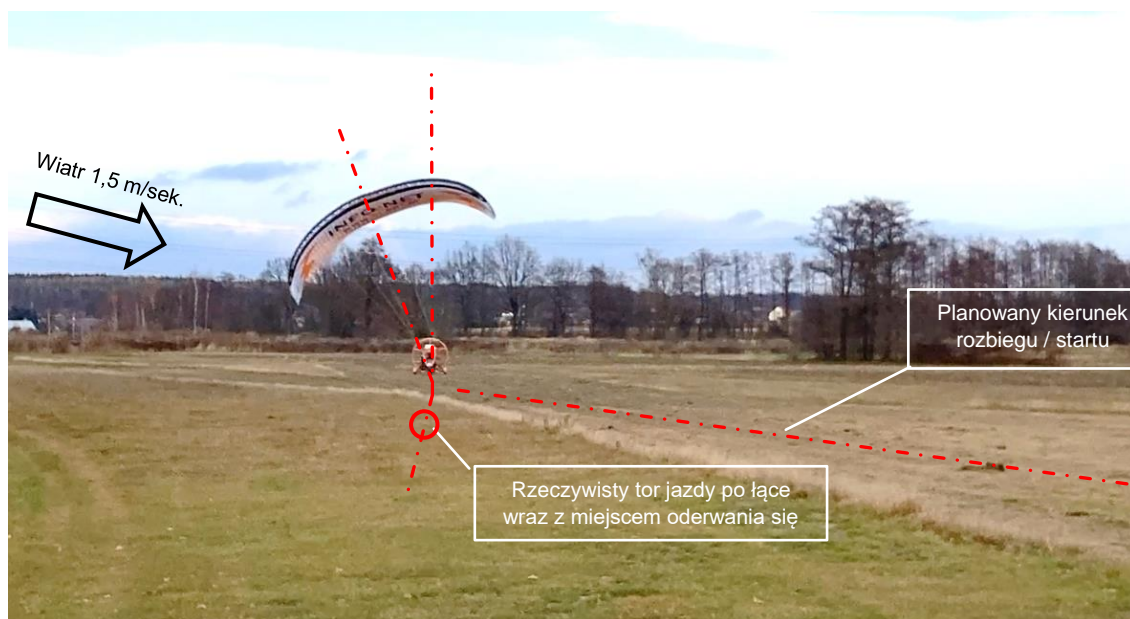
Rys. 12. Początkowa faza rozbiegu i ułożenie skrzydła w stosunku do wózka motoparalotni [źródło: materiał filmowy użytkownika / PKBWL]

Okoliczności powyższe sprzyjały samoczynnemu zakręcaniu w prawą stronę, a pilot nie zorientował się co do rzeczywistego powodu utraty kierunku i możliwości sterowania (rys. 12). Do chwili zderzenia z ziemią identyfikował wpływ wiatru i moment od śmigła jako przyczyny problemów ze sterowaniem.
