**Państwowa Komisja Badania Wypadków Lotniczych**

**WYPADEK 2022/808**

**UCHWAŁA**

<b>Rodzaj, typ statku powietrznego:</b>	Samolot, Aeroprakt 22 L2
<b>Znaki rozpoznawcze SP:</b>	SP-SAGU
<b>Data zdarzenia:</b>	27 lutego 2022 r.
<b>Miejsce zdarzenia:</b>	Wola Rogowska

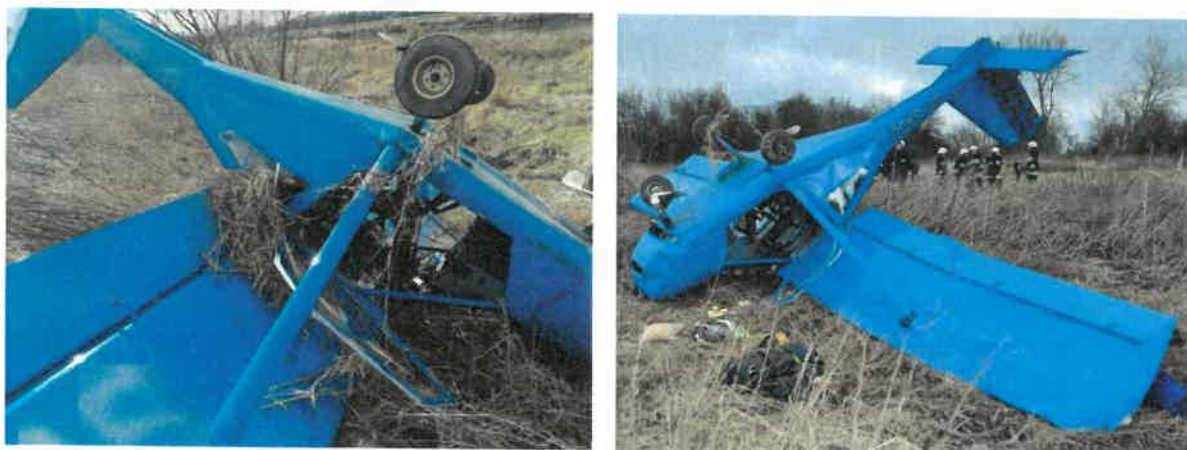
Następnego dnia rano pilot podjął nieudaną próbę startu. Rozbieg zakończył się kapotażem, w wyniku którego w znacznym stopniu uszkodzone zostały oba skrzydła, kabina, poszycie kadłuba w strefie za kabiną, maska silnika oraz statecznik pionowy wraz ze sterem kierunku. Wyłamaniu uległo zawieszenie koła przedniego podwozia, naruszona została geometria podwozia głównego, zniszczeniu uległo śmigło i silnik, który kwalifikował się do naprawy głównej (Rys. 2).

Możliwe, że pilot wykorzystywał do rozbiegu wał przeciwpowodziowy, z którego zsunął się, lub piaszczysto-żwirową łachę, utworzoną na rzece. Nie osiągnąwszy prędkości rotacji samolot zakończył start na porośniętym suchą trawą i krzakami nabrzeżu rzeki (jak na Rys. 2). Nierówne podłoże oraz wysoka roślinność doprowadziły do kapotażu.

Rys. 2 Uszkodzenia samolotu [źródło: Internet]
