RAPORT KOŃCOWY

ZDARZENIE NR – 2022/1027

STATEK POWIETRZNY – Fly Penquin 2.0 (FOX), SP-STYL

DATA I MIEJSCE ZDARZENIA – 12 marca 2022, Bielsko-Biała

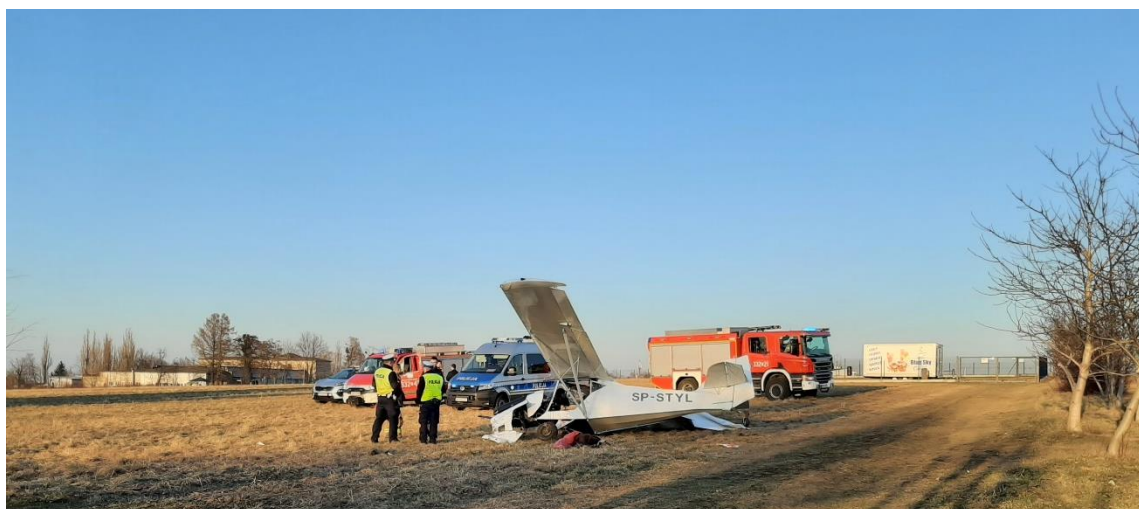
Przedpole lotniska EPBA od strony zachodniej, około 90 m od ogrodzenia lotniska (Rys. 1 i Rys. 2)

Rys. 2. Położenie wraku po zderzeniu z ziemią. Na drugim planie widoczna siatka ogrodzeniowa lotniska [źródło: PKBWL]

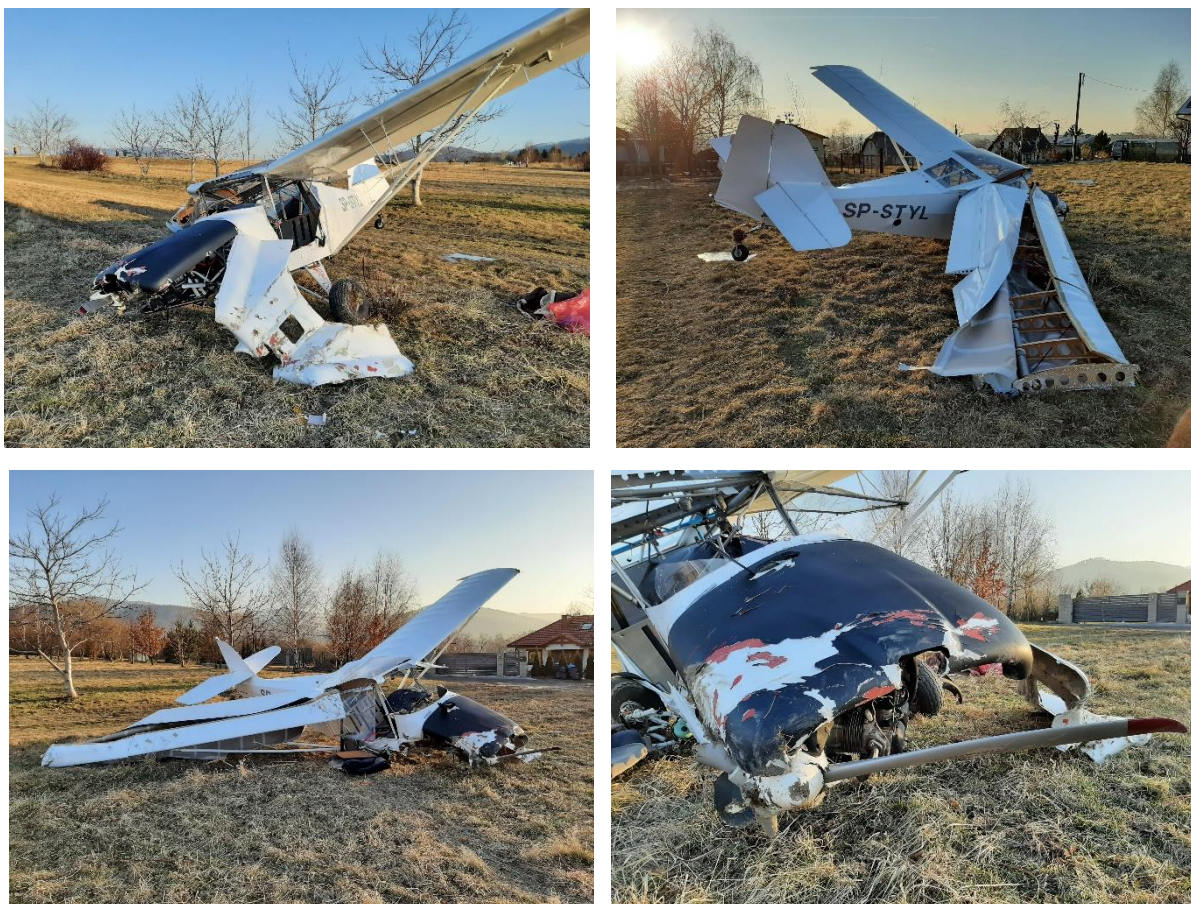
Samolot został zniszczony (Rys. 4). Integralność strukturalną zachowało jedynie lewe skrzydło oraz część kadłuba za kabiną pilotów. Zniszczone zostało trójłopatowe śmigło, silnik, łożo silnika, ściana ogniowa, częściowo tablica przyrządów wraz z wyposażeniem oraz niektóre urządzenia sterowe w kabinie. Wszystkie napędy sterów zachowały ciągłość kinematyczną, jednak plastyczne odkształcenia na mocowaniach (konsolach) sterownic oraz w napędach lotki i kłapy prawego skrzydła, uniemożliwiły poruszanie sterami.

Rys. 4 Uszkodzenia samolotu [źródło: PKBWL]

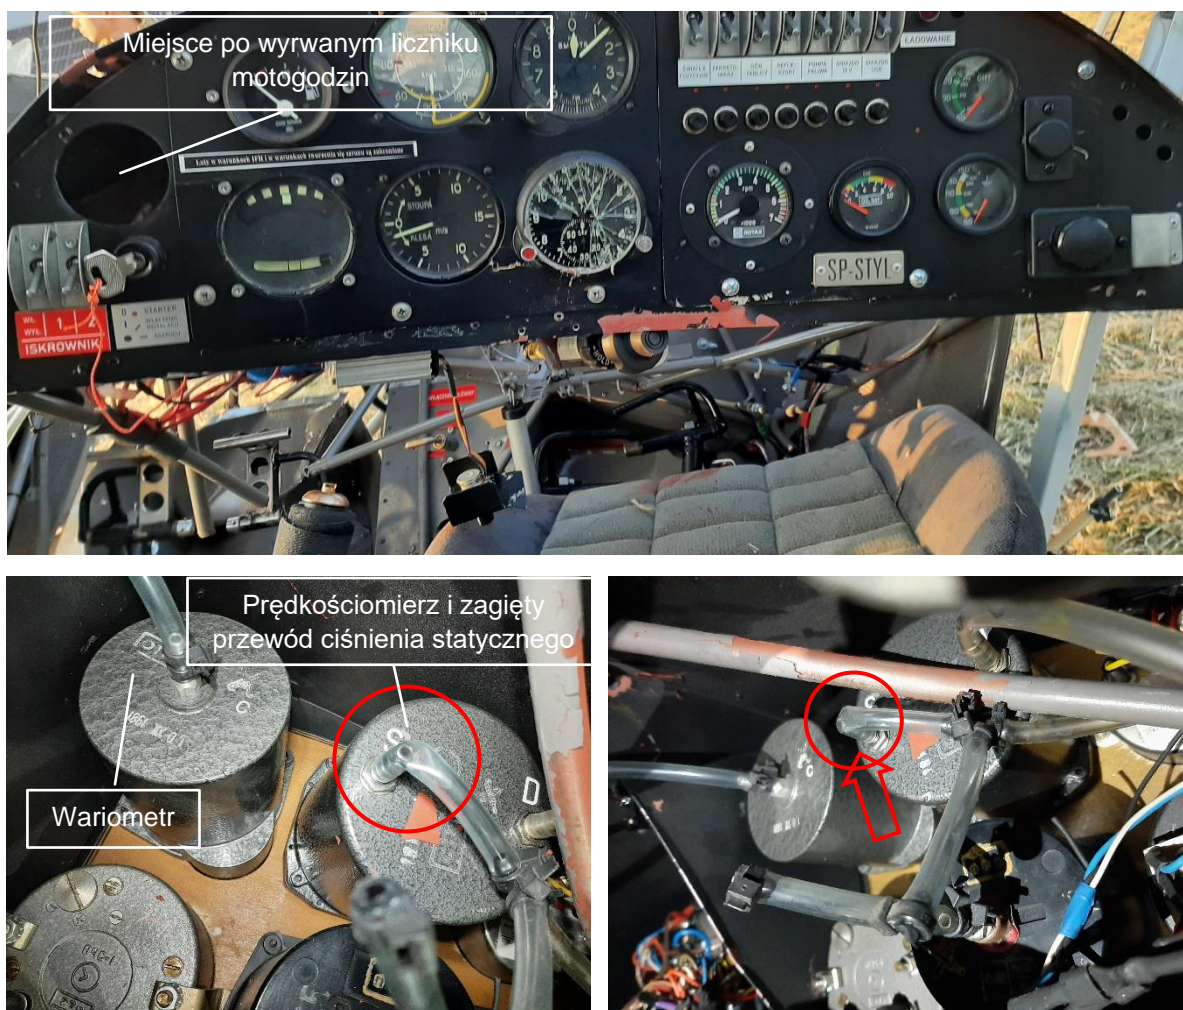
Instalacja ciśnienia statycznego (przewody) została w wielu miejscach rozerwana, a plastikowe rozdzielacze-trójniki popękały. Zauważono, że polipropylenowa przezroczysta rurka podłączona do króćca ciśnienia statycznego („S”) prędkościomierza, była zagięta o kąt bliski 90 st. (patrz Rys. 5), tuż za króćcem. Charakter zagięcia (m.in. brak sprężystych właściwości rurki w tym miejscu, zabielenie materiału) wskazuje na to, że zagięcie rurki nastąpiło przed zdarzeniem, prawdopodobnie podczas montowania tablicy przyrządów w kokpicie. Pilot „K” zapewnił, że wraz z kolegą nie sprawdzali ani nie przebudowywali instalacji ciśnienia statycznego. Tablica nie była zdejmowana, a konfiguracja przyrządów pozostała niezmienną od chwili zakupu samolotu. Zagięcie przewodu ciśnienia statycznego mogło wpływać na jakość wskazań prędkościomierza i znacząco te wskazania zaburzać. Samolot, z tak zabudowanym prędkościomierzem, był eksploatowany przez poprzedniego właściciela.

Rys. 5 Awionika samolotu SP-STYL oraz podłączenie przewodu ciśnienia statycznego doprędkościomierza [źródło: PKBWL]

Nie udało się stwierdzić czy instalacja ciśnienia statycznego była szczelna. O ile szczelność tej instalacji nie ma większego znaczenia dla pracy takich przyrządów jak wysokościomierz czy nieskompensowany wariometr, o tyle w przypadku prędkościomierza drożność i szczelność przewodów jest kluczowa.

Prędkościomierz porównuje ciśnienie całkowite ze statycznym, przenosząc układem mechanicznym odkształcenie puszek różnicowej na ruch wskazówki przyrządu. Mierzy prędkość względem otaczającego powietrza, która jest funkcją tzw. ciśnienia dynamicznego. Zagięcie któregoś z przewodów ciśnieniowych prędkościomierza może powodować zaburzenia czasu reakcji przyrządu, a w konsekwencji nieprawidłowe wskazania prędkości.

Wskazania prędkościomierza były zawyżone, a szacowany błąd mógł wynosić nawet 20÷30 km/godz. powyżej rzeczywistej prędkości powietrznej.

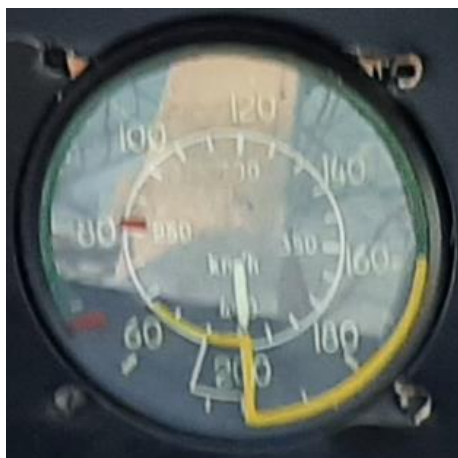
Prowadząc oględziny zwrócono uwagę, że barwna skala tarczy przyrządu nie odpowiadała nawet w przybliżony sposób warunkom użytkowania samolotu, określonym w IUwL (Rys. 6).

Rys. 6 Prędkościomierz zabudowany w samolocie SP-STYL (pole zielone do $V = 160$ km/godz., pole żółte do $V=230$ km/godz., znacznik czerwony $V_{NE} \cong 250$ km/godz.) oraz tabela oznaczeń prędkościomierza wg Instrukcji Użytkowania w Locie [źródło: PKBWL]

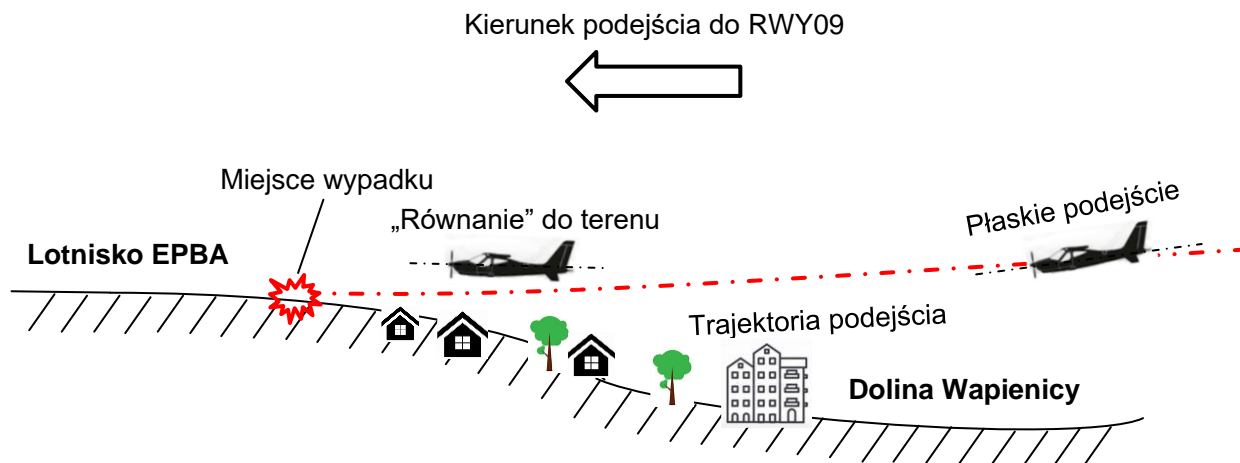
Lotnisko EPBA położone jest na płaskowyżu, kilkadziesiąt metrów nad doliną Wapienicy. Dolot od strony zachodniej odbywał się nad wznoszącym się terenem. Możliwe jest, że podczas płaskiego podejścia pilot intuicyjnie i bezwiednie wyrównywał tor lotu do wznoszącego się terenu, nie zwiększając obrotów silnika. Konsekwencją takiego „wyrównywania” musiał być systematyczny spadek prędkości lotu (Rys. 7). Dodatkowo, wychylenie klap ograniczało prędkość lotu.

Rys. 7 Schematyczna trajektoria podejścia SP-STYL do lotniska EPBA do RWY09 [źródło: PKBWL]
