# Raport Końcowy

POWAŻNY INCYDENT/2022/1097

ZDARZENIE NR – 2022/1097

STATEK POWIETRZNY – Samolot, Extra NG, SP-HMM

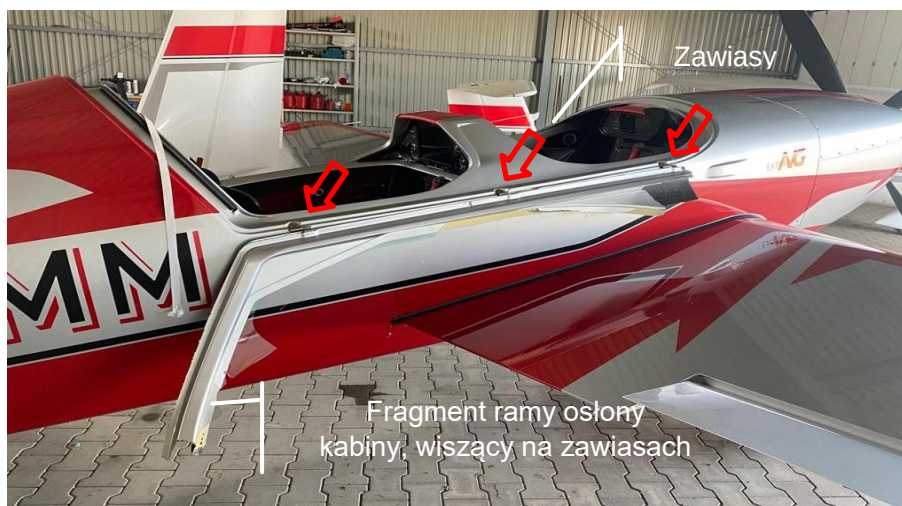
Samolot został uszkodzony w stopniu pokazanym na Rys. 2.

W trakcie lotu osłona kabiny wypięła się z zamków znajdujących się na lewej burcie kadłuba, obróciła się względem osi zawiasów i uderzając pleksiglasową owiewką o górną powierzchnię prawego skrzydła, przełamała się. Fragment ramy osłony pozostał przy prawej burcie, a reszta oddzieliła się od samolotu i spadła na ziemię. Niewielkim uszkodzeniom (wgniecenia, rysy, odpryski lakieru) uległ wierzchołek statecznika pionowego, ster kierunku oraz prawa strona statecznika poziomego, w który uderzyły odpadające szczątki osłony kabiny.

Rys. 2 Kabina samolotu wraz z fragmentem wyłamanej ramy osłony [źródło: PKBWL]

Samolot został przekazany do producenta, który przeprowadzi naprawę.

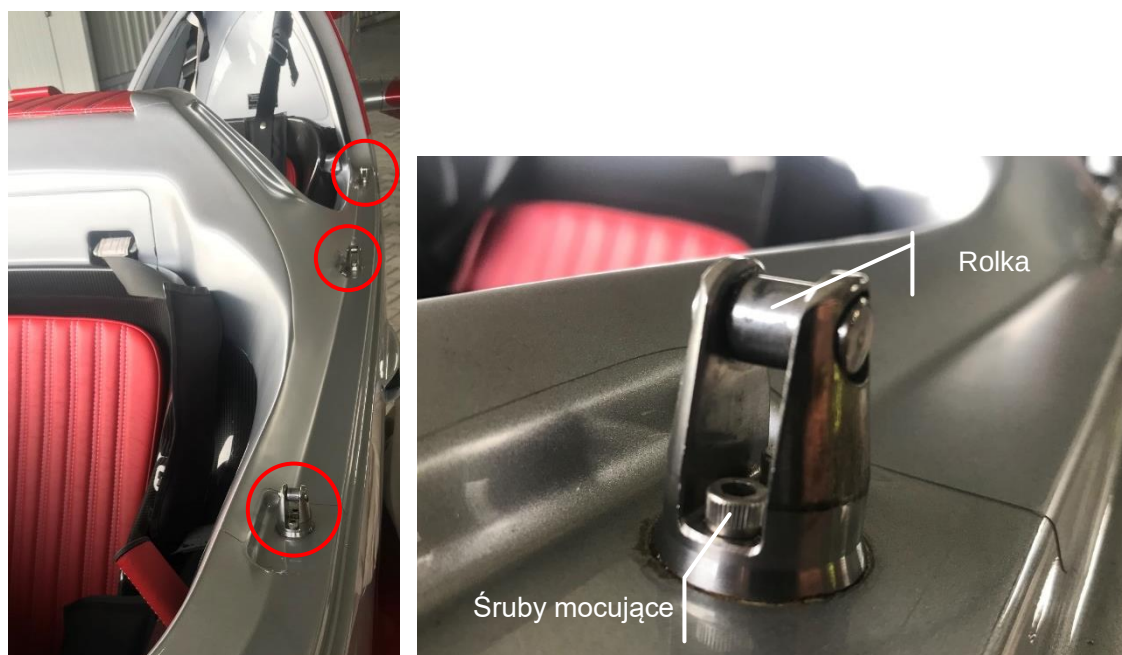
Ogłędziny okuć (Rys. 6) na lewej burcie samolotu (zaczepów pod rygle) oraz korespondujących z nimi rygli umieszczonych na wspólnym popychaczu (Rys. 7), nie wykazały uszkodzeń. Każde okucie przytwierdzone było do kadłuba za pomocą dwóch śrub (Rys. 6). Śruby tylnego okucia były poluzowane sprawiając, że nawet jeżeli rygiel osłony dociągnięty był do okucia, to samo okucie nie przylegało ściśle do burty kabiny. Stan ten mógł powodować drgania osłony kabiny.

Rys. 6 Okucia pod rygle na lewej burcie [źródło: PKBWL]

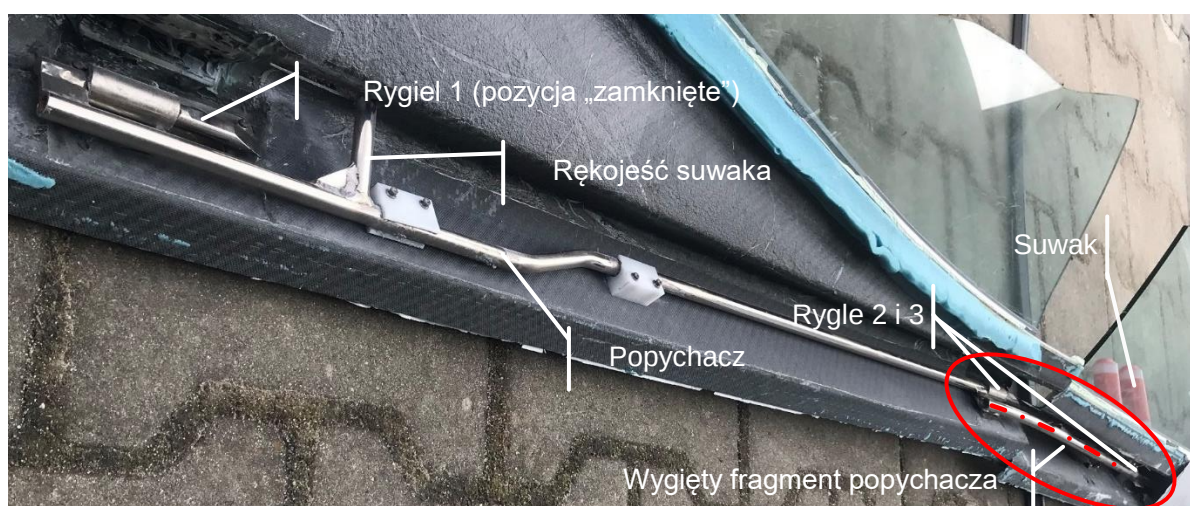
Rys. 7 Wspólny popychacz wraz z ryglami [źródło: PKBWL]

Popychacz, na którym zamocowane są rygle, uległ niewielkiemu zgięciu. Powstało ono w wyniku wystąpienia wysokich naprężeń, przekraczających granicę plastyczności materiału, podczas niszczenia ramy osłony – przy oddzielaniu się od samolotu lub/i przy uderzeniu o ziemię. Na Rys. 7 zgięcie zaznaczono czerwoną elipsą.

Na odnalezionym fragmencie ramy osłony kabiny rygle zamków osłony znajdowały się w pozycji „zamknięte” (jak na Rys. 7). Nie oznacza to, że zerwanie osłony nastąpiło w warunkach zablokowanych/zamkniętych rygli – byłoby to niemożliwe. Musiało dojść do ich otwarcia (odblokowania), w przeciwnym razie zamki nie wypięłyby się.

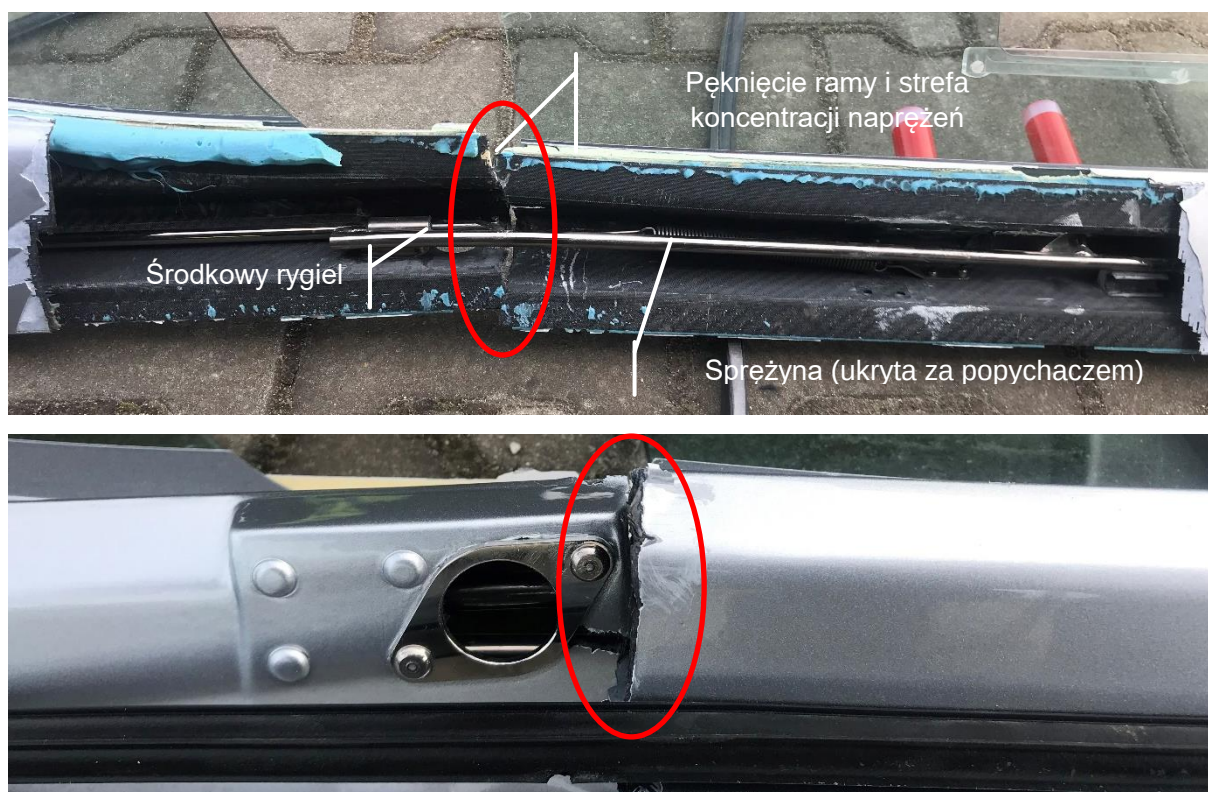
Przestawienia (przemieszczenie) popychacza do pozycji rygli „zamkniętych” nastąpiło po oderwaniu się fragmentu osłony od samolotu, pod wpływem zabudowanej na popychaczu sprężyny, częściowo widocznej na Rys. 8.

Powyższa analiza prowadzi do wniosku, że najbardziej prawdopodobną przyczyną wysunięcia się rygli z okuć na kadłubie (przy wykluczeniu celowego otwarcia) były drgania związane z utratą sztywności ramy osłony kabiny po jej pęknięciu. Drgania te wystąpiły po poluzowaniu mocowania okucia tylnego zamka w układzie zamknięcia rygli i zmianie siły docisku ramy osłony do burty. Pęknięcie ramy rozpoczęło proces destrukcji. Prawdopodobnym miejscem inicjacji pęknięcia był obszar koncentracji naprężeń i osłabienia konstrukcji (tzw. efekt karbu), w pobliżu środkowego rygla (Rys. 8).

Rys. 8 Pęknięta „na wskroś” rama osłony kabiny w pobliżu miejsca osadzenia środkowego rygla. Karb występuje na krawędzi wzmocnienia otworu pod okucie/zamek na ramie. [źródło: PKBWL]

Prawdopodobną przyczyną zdarzenia było wystąpienie drgań samowzbudnych zespołu osłony kabiny, zaistniałych na skutek lokalnej utraty sztywności ramy osłony, co doprowadziło do odblokowania rygla i oddzielenia się osłony od samolotu.
