# RAPORT KOŃCOWY

## POWAŻNY INCYDENT

ZDARZENIE NR – 2022/2076

STATEK POWIETRZNY – Tecnam P2008-JC, SP-SCS

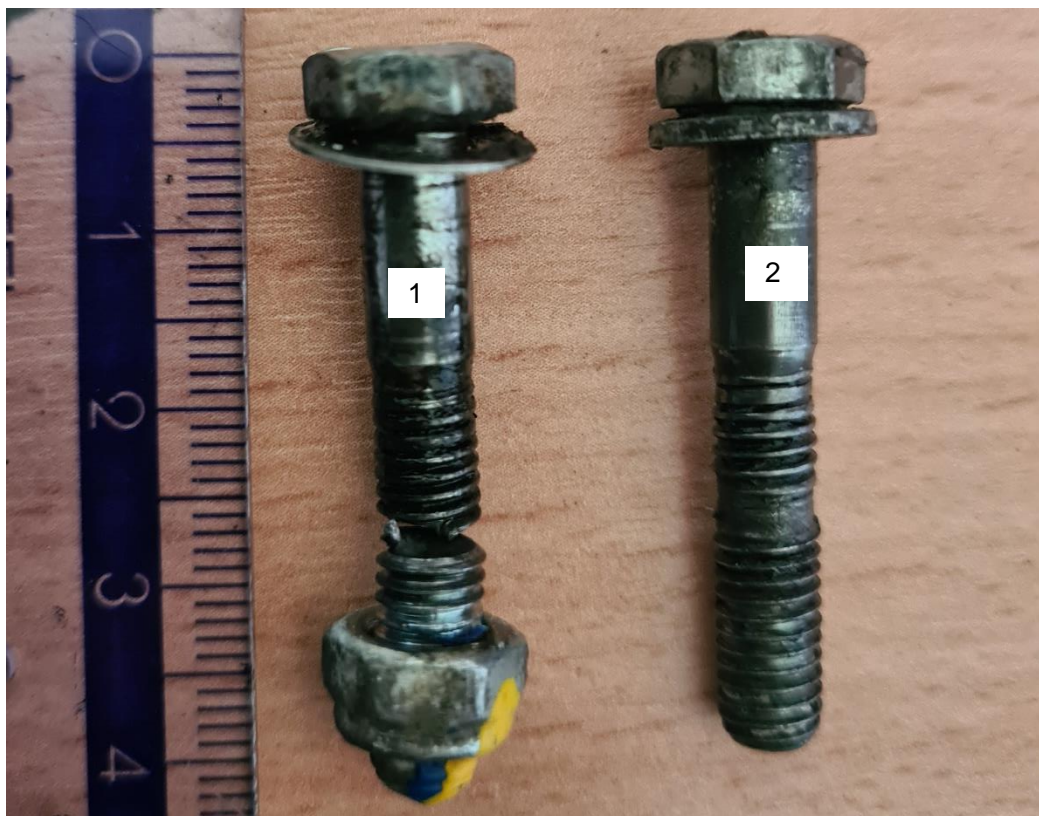
Podczas przeglądu samolotu po locie wykryto urwanie lewej i uszkodzenie prawej śruby mocowania zawiasów poziomego usterzenia płytowego (rys.1)

Rys. 1. Widok urwanej (1) i uszkodzonej (2) śruby mocowania zawiasów poziomego usterzenia płytowego [źródło: PKBWL]

Uszkodzeniu uległy dwie śruby mocowania zawiasów poziomego usterzenia płytowego.

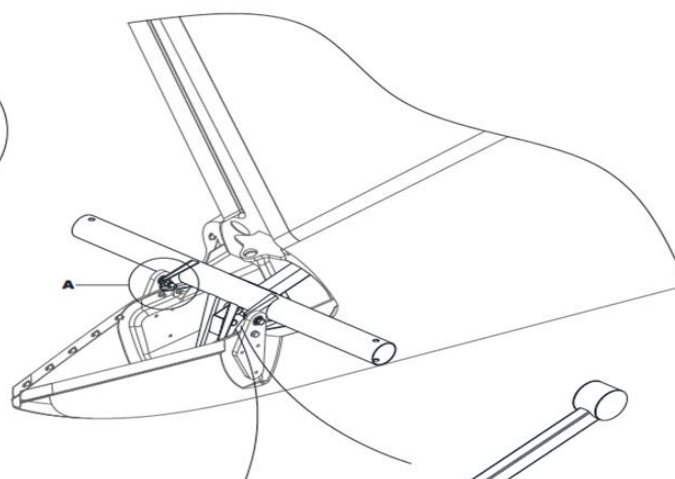
Podczas przeglądu samolotu wykryto urwanie lewej śruby P/N UNI 5736-6-35 mocowania zawiasów (rys.2. poz. 6).

Rys.2. Miejsce urwania śruby P/N UNI5737-6-35 (poz.6) [ źródło: IPC]

Producent wydał 10 kwietnia 2018 r. Biuletyn Serwisowy nr SB 298 – CS zalecający wymianę śrub P/N UNI 5737-6-35 o średnicy 6 mm i długości 35 mm na P/N AN4 – 11A o średnicy 6,35 mm i długości 30 mm oraz wydał 18 czerwca 2021 r. Kartę pracy nr 1466 opisującą procedurę ich wymiany. Śruba P/N AN4 – 11A o średnicy 6,35 mm posiada znacznie dłuższą część niegwintowaną (o około 8 mm) i eliminuje zasadniczy czynnik będący przyczyną uszkodzeń śrub.

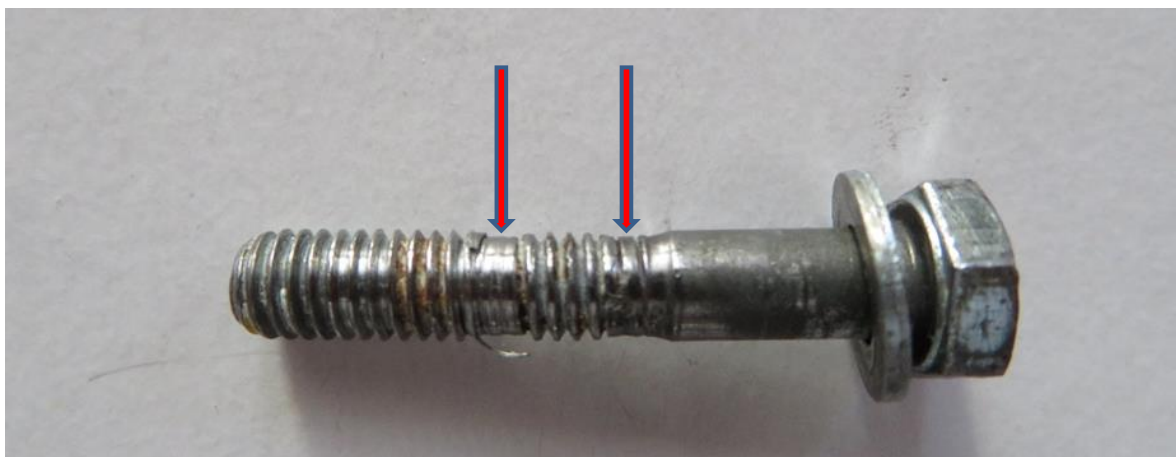
Po zdemontowaniu drugiej śruby wykryto na jej części gwintowanej uszkodzenia w postaci wgniecień i ubytków materiału (rys.3).

Rys.3. Widok śruby z uszkodzeniami gwintu [źródło: PKBWL]

Uszkodzenie gwintu nastąpiło również na urwanej śrubie. Ponadto obie śruby uległy wyboczeniu.

W celu ustalenia czynników powodujących uszkodzenia gwintu, wykonano pomiary śrub oraz łączonych elementów (zawiasów, podkładek, podkładek regulacyjnych). Stwierdzono, że śruby P/N UNI 5737-6-35 o średnicy 6 mm i długości 35 mm posiadają część niegwintowaną o długości 12 mm. Łączone elementy po dokręceniu nakrętki momentem 10 Nm powinny znajdować się na części niegwintowanej. Z pomiarów wynika, że grubość łączonych elementów przekraczała 12 mm. Grubość łączonych

elementów zwiększała się wraz ze wzrostem grubości montowanych podkładek regulacyjnych luzów układu sterowania sterem wysokości.

Przesunięcie łączonych elementów w kierunku części gwintowanej powodowało, że opierały się one o gwint i powodowały jego uszkodzenia widoczne na obu śrubach.

W związku z powyższym PKBWL zaleca, aby producent samolotów zmienił status Biuletynu SB 298 – CS na obowiązkowy.
