RAPORT KOŃCOWY

WYPADEK 2022/2231

Państwowa Komisja Badania Wypadków Lotniczych

STATEK POWIETRZNY – Wiatrakowiec AutoGyro Cavalon, OK-AWC98

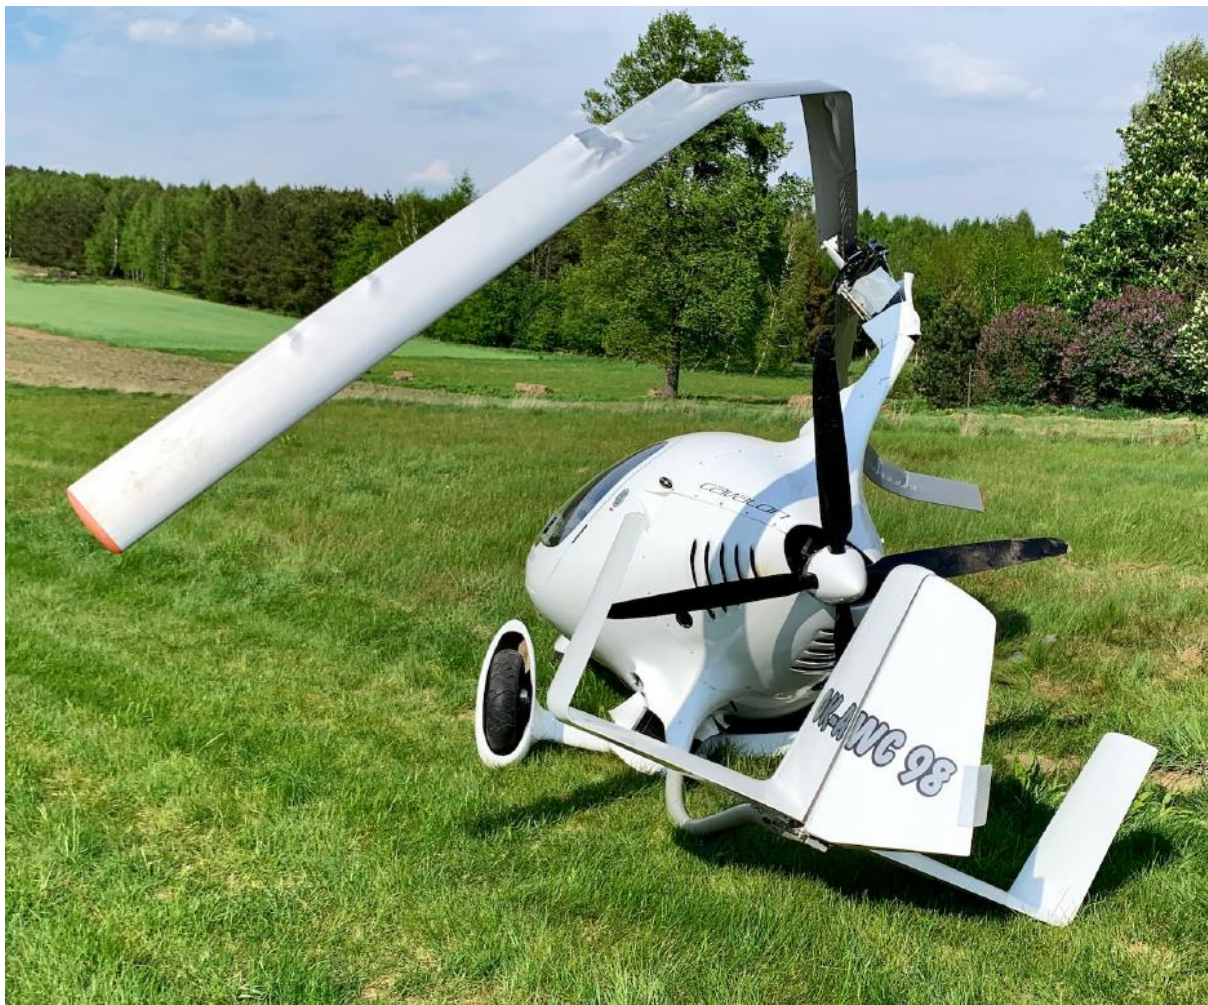
Statek powietrzny uczestniczący w zdarzeniu uległ uszkodzeniu w znacznym stopniu. Podczas zdarzenia podwozie główne oddzieliło się od kadłuba na skutek czego wiatrakowiec przewrócił się. Po utracie podwozia głównego, pracujący wirnik nośny zderzył się z ziemią co spowodowało jego zniszczenie. Zniszczony został również maszt wirnika oraz poliwęglanowe oszklenie kadłuba.

Rys. 2. Wiatrakowiec AutoGyro Cavalon OK-AWC98 na miejscu zdarzenia [źródło: PKBWL]

Przyczyną wypadku był błąd pilotażu polegający na rozpoczęciu rozbiegu z zahamowanymi kołami podwozia głównego, co spowodowało powstanie sił niszczących w punktach mocowania podwozia głównego wiatrakowca i w efekcie wybudowanie podwozia podczas fazy rozbiegu.

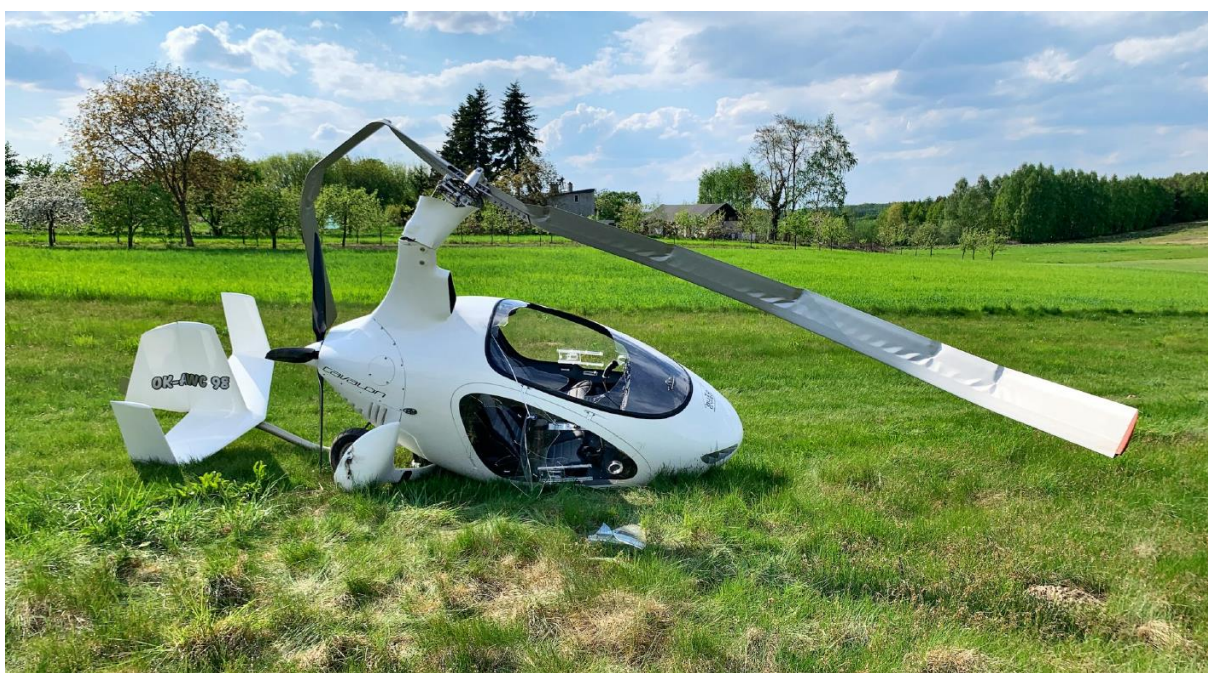
Rys. 3. Wiatrakowiec AutoGyro Cavalon OK-AWC98 na miejscu zdarzenia [źródło: PKBWL]

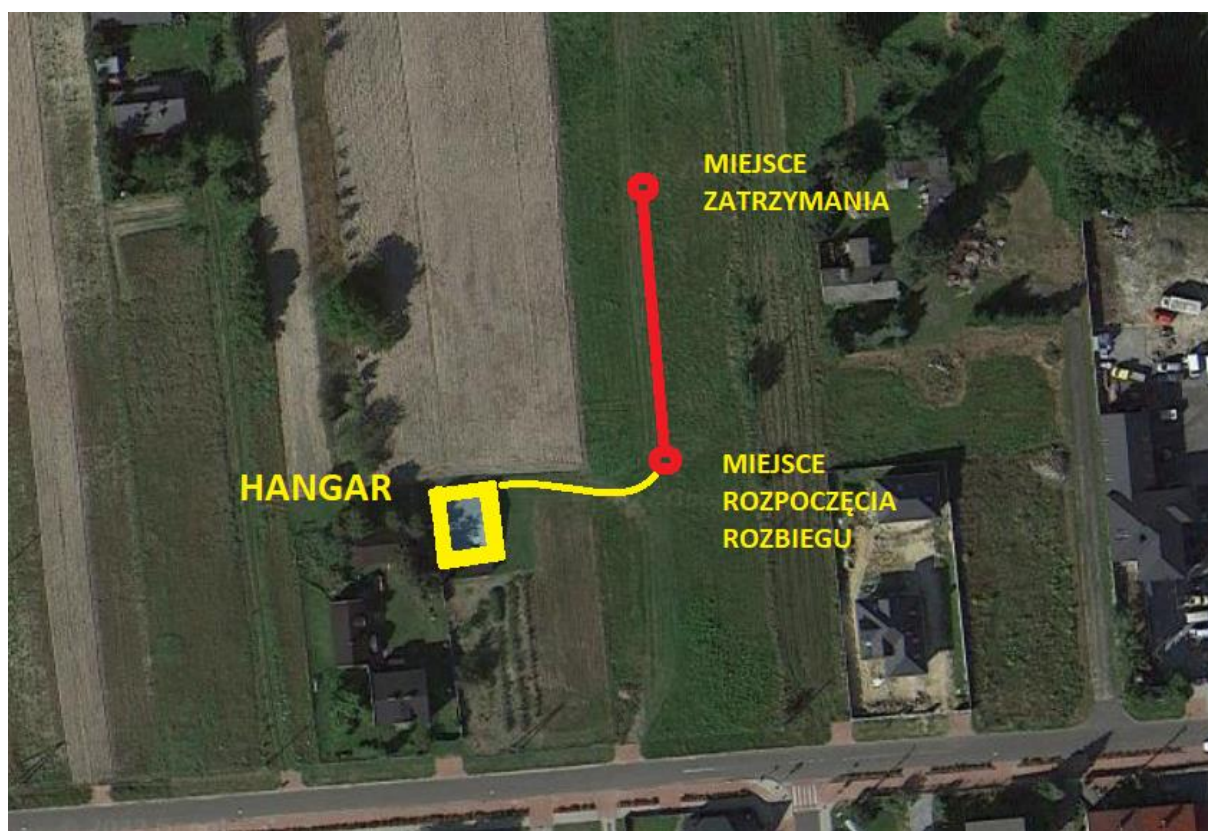
Rys. 4. Zdjęcie satelitarne miejsca wypadku. Żółta linia – przebieg kołowania wiatrakowca od hangaru do punktu rozpoczęcia rozbiegu. Linia czerwona – rozbieg wiatrakowca zakończony wypadkiem [źródło: google.pl/maps]
