# RAPORT WSTĘPNY

## POWAŻNY INCYDENT

ZDARZENIE NR – 2022/2456

STATEK POWIETRZNY – samolot Tecnam P2006T, SP-MMB

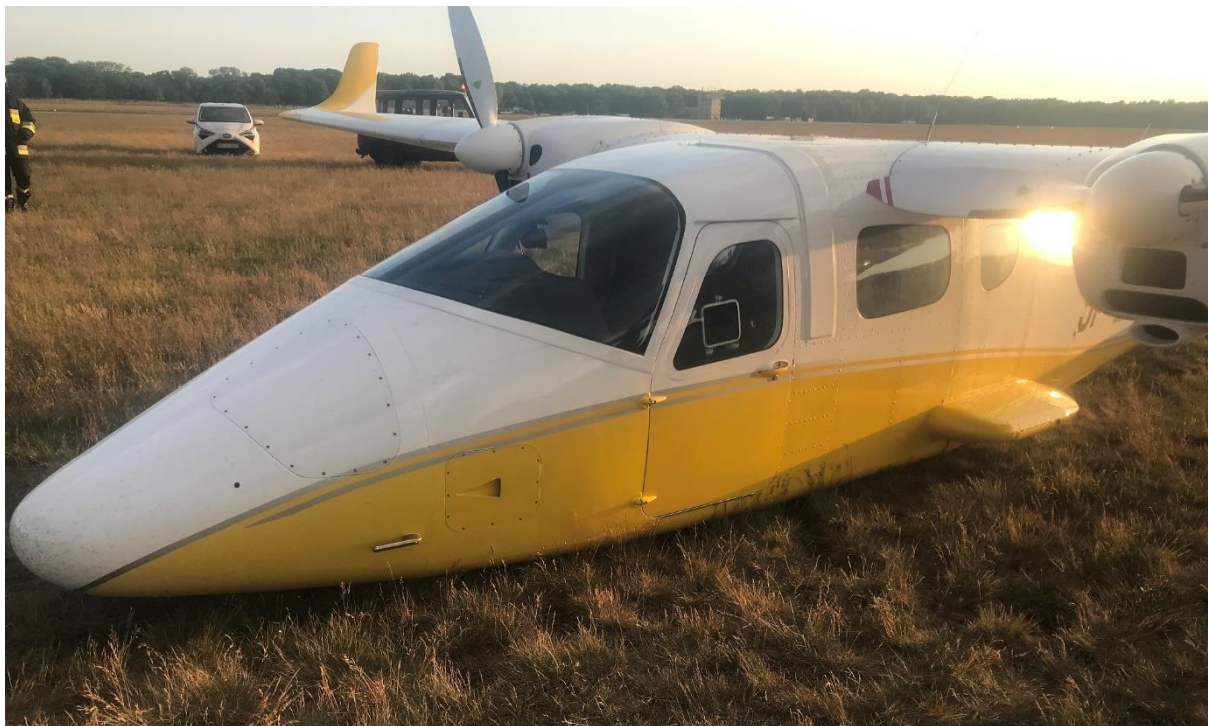
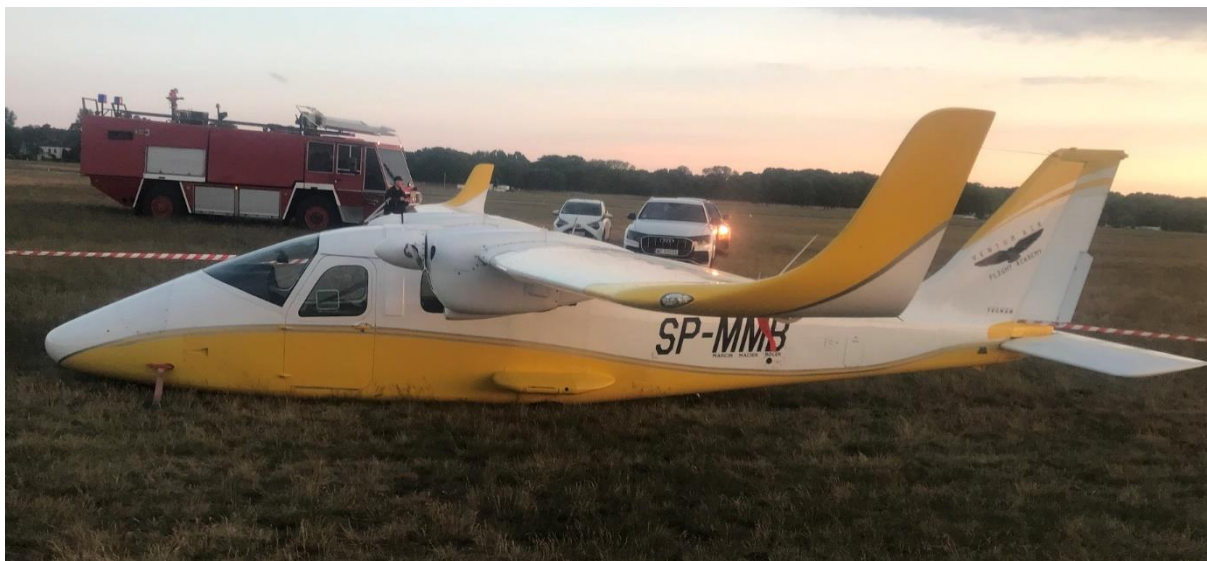
Rys. 1. Samolot Tecnam P2006T, SP-MMB na miejscu zdarzenia [źródło: PKBWL]

Rys. 2. Samolot Tecnam P2006T, SP-MMB na miejscu zdarzenia [źródło: PKBWL]

W wyniku zdarzenia uszkodzone zostało dolne poszycie płotowca w tym gondole podwozia głównego. Po zdarzeniu samolot uniesiono i po wypuszczeniu podwozia odholowano do miejsca postoju.

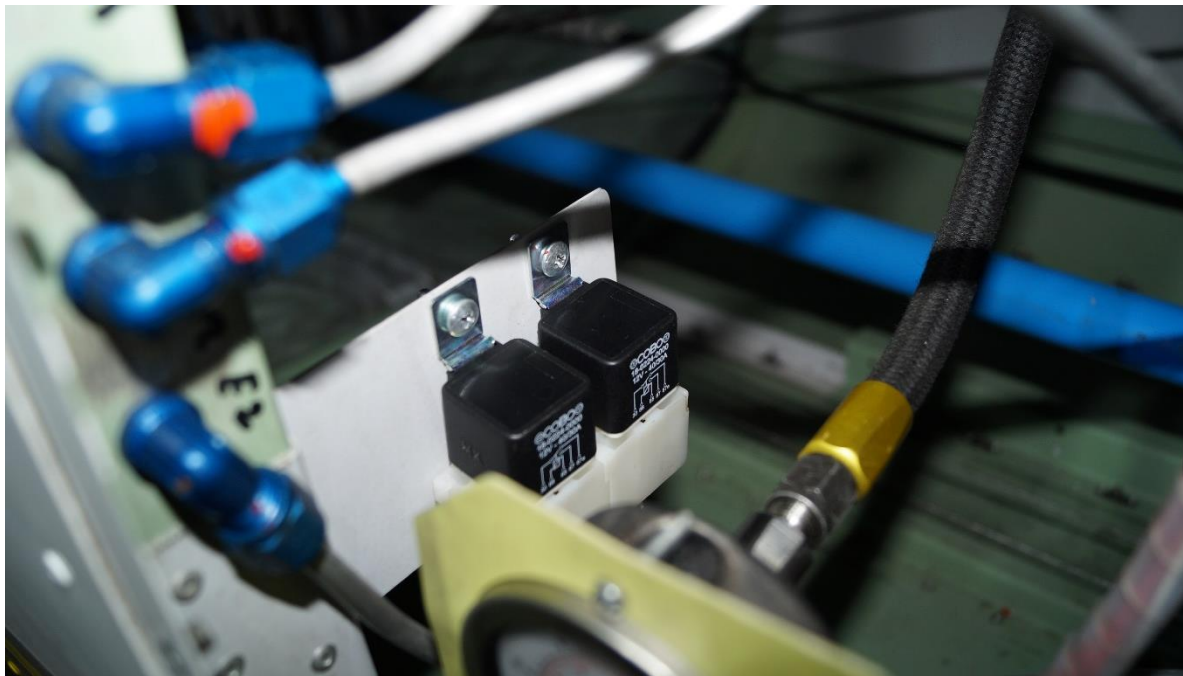
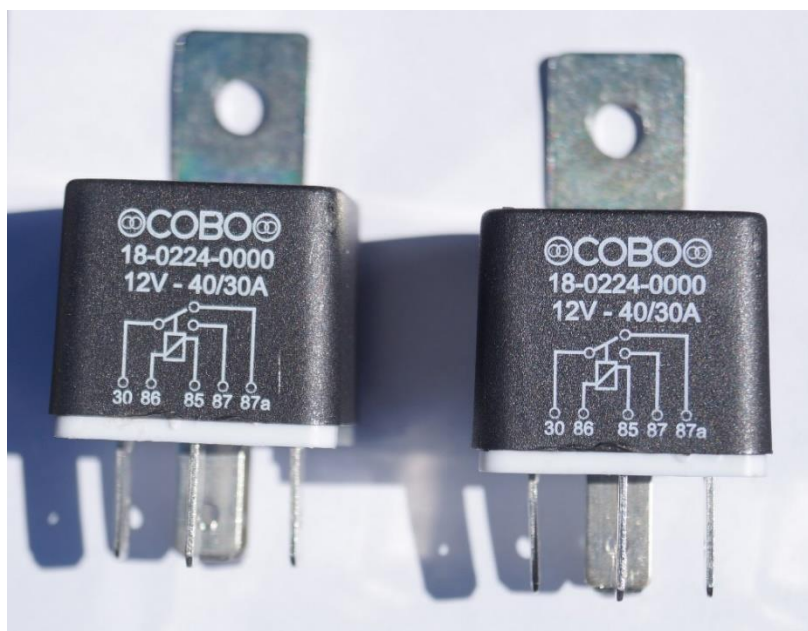
W obwodzie elektrycznym zasilania silnika pompy hydraulicznej układu chowania i wypuszczania podwozia zainstalowane są dwa przekaźniki elektryczne zobrazowane na Rys. 3 i Rys. 4.

Rys. 3. Przekaźniki elektryczne układu wypuszczania i chowania podwozia i miejsce ich montażu na samolocie Tecnam P2006T [źródło: PKBWL]

Rys. 4. Przekaźniki elektryczne układu wypuszczania i chowania podwozia wymontowane z samolotu Tecnam P2006T [źródło: PKBWL]

Zgodnie z oznaczeniem umieszczonym na obudowie każdego z przekaźników, ich producent określa maksymalne obciążenie prądowe przekaźników jako 40/30A. Komisja we współpracy z organizacją obsługową samolotów Tecnam P2006T

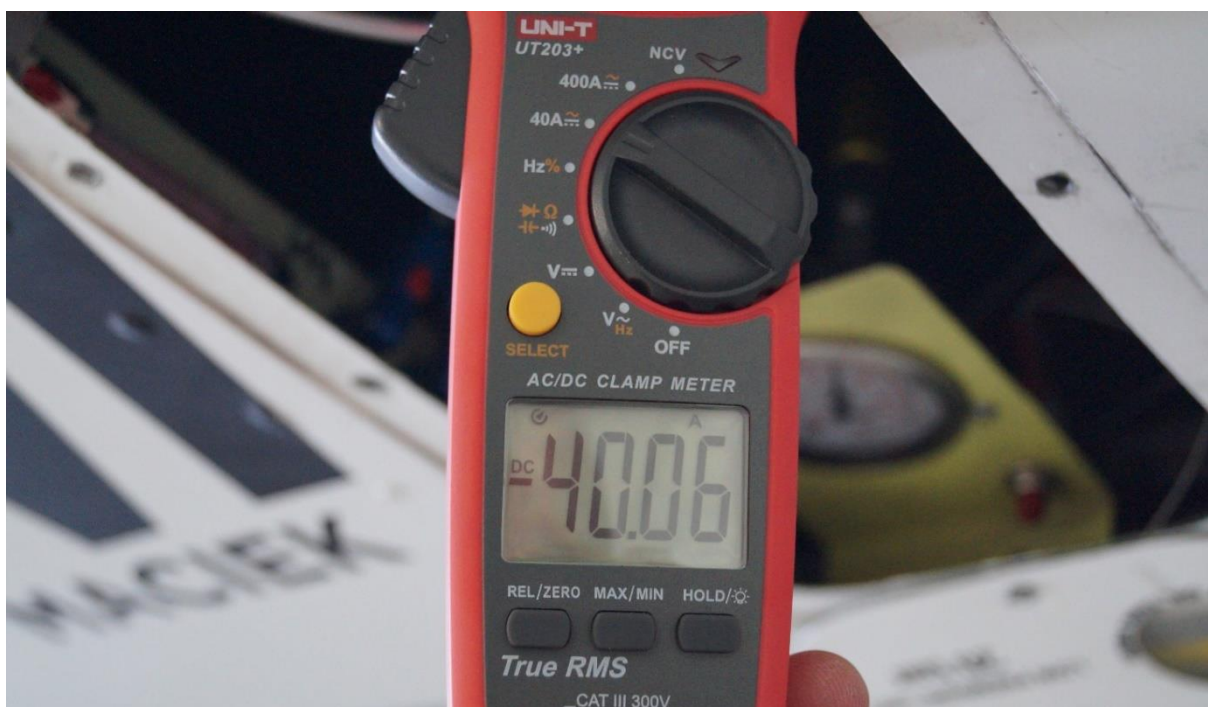
wykonała pomiary prądu płynącego przez przełącznik podczas chowania i wypuszczania podwozia. Wyniki pomiarów wskazują, że wartość natężenia tego prądu zależna jest od kilku czynników. Podczas kilkakrotnego wypuszczania i chowania podwozia w warunkach hangarowych zmierzone wartości maksymalnego prądu podczas cyklu chowania i wypuszczania podwozia oscylowały w przedziale 20-30 A, jednakże kilkakrotnie natężenie prądu osiągnęło wartość 38-39 A, a dwukrotnie przekroczyło wartość 40 A. Największy prąd w obwodzie wystąpił podczas pierwszego badanego cyklu, podczas pierwszego chowania podwozia, na którym samolot stał w hangarze od kilku dni. W kolejnych próbach „rozruszany” układ wykazywał już niższe wartości prądu zasilania silnika pompy hydraulicznej.

Rys. 5. Wynik pomiaru wartości prądu płynącego przez przełączniki elektryczne układu wypuszczania i chowania podwozia sfotografowany podczas próby [źródło: PKBWL]

Zauważyć należy, iż testowane w warunkach hangarowych podwozie nie było dodatkowo obciążone siłami aerodynamicznymi i bezwładnościowymi występującymi w warunkach rzeczywistego lotu. Można przypuszczać, że wpływ tych sił, powodując dodatkowe opory przeciwdziałające chowaniu podwozia podczas lotu, wymusza dodatkowy wzrost wartości natężenia prądu pobieranego przez silnik pompy układu hydraulicznego wypuszczania i chowania podwozia. W tej sytuacji zastosowane przełączniki elektryczne systematycznie obciążane są powyżej ich znamionowych parametrów pracy co skutkuje ich częstymi awariami.

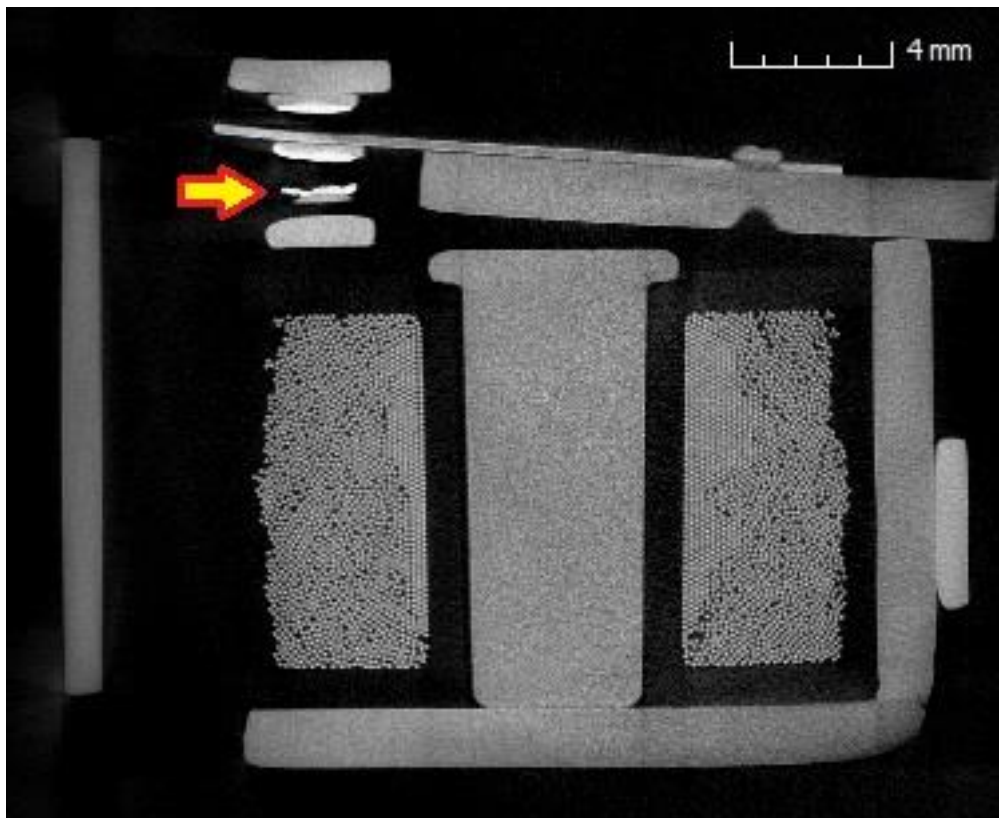
Przełączniki, które uległy awarii w dniu 23 maja 2022 r. poddano badaniom nieinwazyjnym za pomocą tomografii komputerowej. Przeprowadzone badania ujawniły głębokie wypalenia i deformację styków przełączników. Obrazy uzyskane podczas badań przedstawiono na Rys. 6 oraz Rys. 7.

Rys. 6. Wewnętrzna budowa jednego z przekaźników użytych w obwodzie elektrycznym zasilania silnika pompy hydraulicznej podwozia. Widoczne głębokie wypalenie dolnego styku (oznaczonego strzałką [źródło: Politechnika Warszawska]

Wartość natężenia prądu w instalacji zasilającej silnik pompy hydraulicznej podwozia w pewnych sytuacjach przekracza wartość prądu znamionowego elementów zastosowanych w tym obwodzie, co powoduje „zespawanie” styków przełącznika i przegrzewanie się złącza przy silniku pompy hydraulicznej instalacji chowania i wypuszczania podwozia.

W związku z powyższym PKBWL zaleca, aby producent samolotów Tecnam P2006T dokonał analizy parametrów elementów zastosowanych w instalacji chowania i wypuszczania podwozia, a następnie dokonał wymiany wszystkich elementów instalacji, których obciążenie jest wyższe niż przewidują to ich parametry znamionowe.

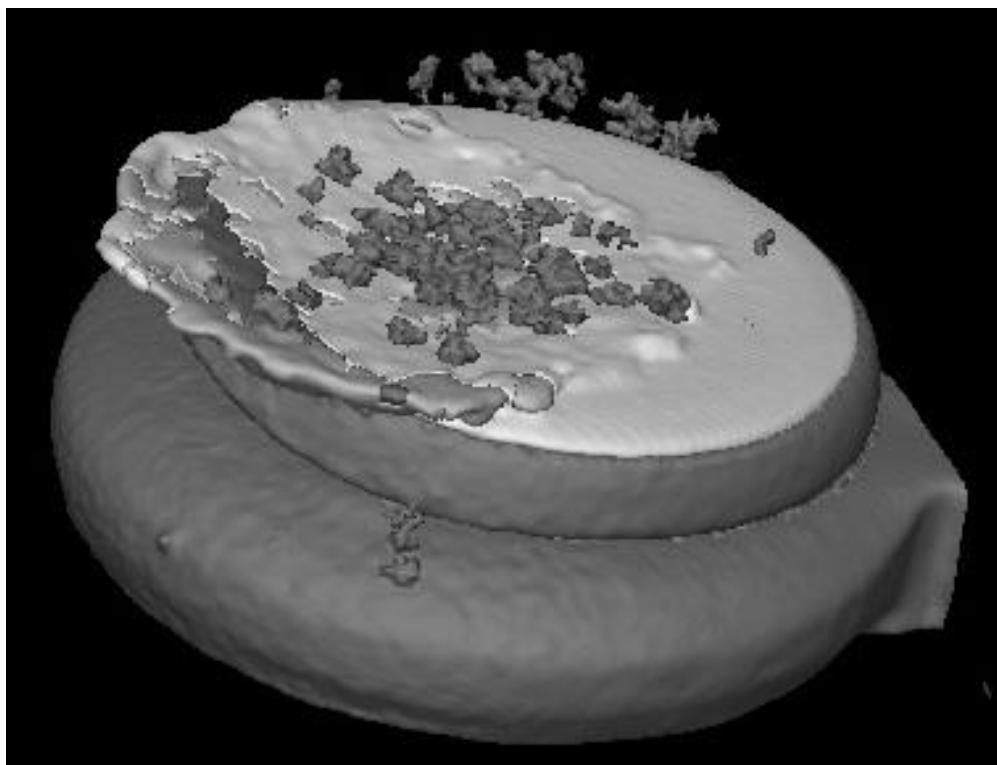
Rys. 7. Zdegradowana powierzchnia styku jednego z przekaźników użytych w obwodzie elektrycznym zasilania silnika pompy hydraulicznej podwozia [źródło: Politechnika Warszawska]

Niesprawny przełącznik (z „zespawanymi” stykami) powoduje, że silnik pompy hydraulicznej pracuje nawet w sytuacji, kiedy dźwignia wypuszczania podwozia zostaje przestawiona w pozycję dolną. Procedura awaryjnego wypuszczenia podwozia w samolocie Tecnam P2006T zakłada użycie dwóch zaworów umieszczonych w okolicy nóg pilota siedzącego po lewej stronie. Po otwarciu pierwszego (prawego) zaworu (oznaczonego „FIRST DISCHARGE”) następuje spadek ciśnienia w obwodzie hydraulicznym odpowiedzialnym za utrzymywanie podwozia w stanie schowanym i podwozie może się otworzyć w sposób grawitacyjny (pod własnym ciężarem). Otwarcie drugiego (lewego) zaworu (oznaczonego „THEN EMERGENCY”) powoduje wzrost ciśnienia w obwodzie hydraulicznym odpowiedzialnym za utrzymywanie podwozia w stanie wypuszczonym.

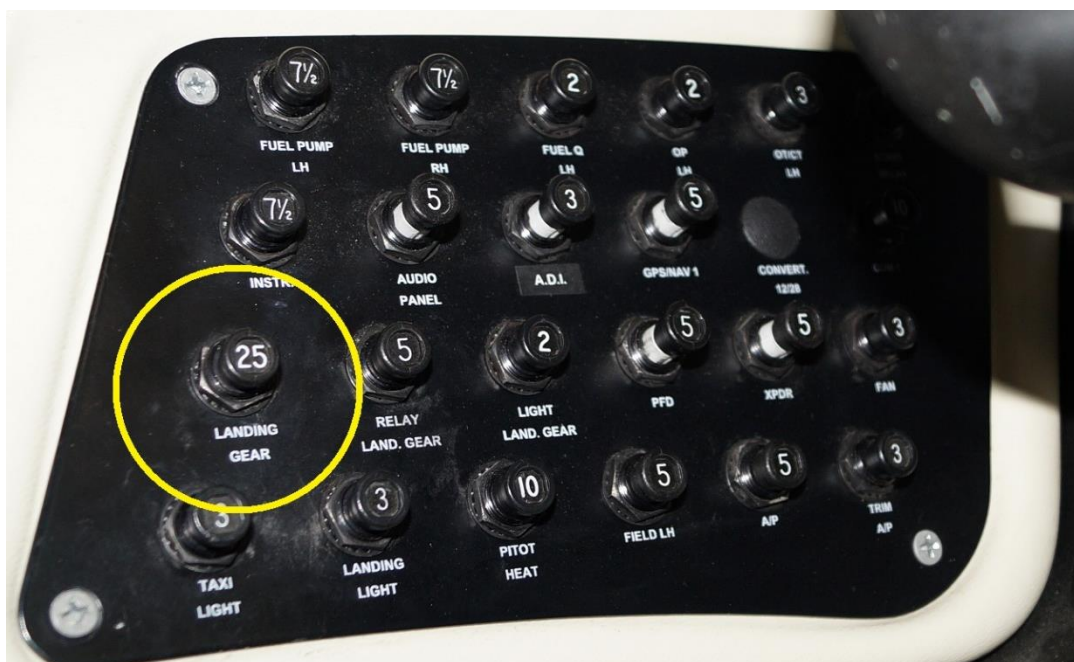
Jeżeli styki przełącznika opisanego powyżej są „zespawane”, pompa hydrauliczna cały czas pracuje i utrzymuje podwozie w stanie schowanym, nawet pomimo otwarcia pierwszego z zaworów podczas awaryjnego wypuszczania podwozia. Analogiczna sytuacja może mieć miejsce w przypadku zablokowania się (lub np. ułamania) dźwigni podwozia w górnej pozycji. Rozwiązaniem tego problemu, byłoby rozłączenie obwodu pompy poprzez wyłączenie bezpiecznika umieszczonego po lewej stronie kabiny pilotów i opisanego jako „LANDING GEAR”. Niestety czynność taka nie została ujęta przez producenta samolotu w instrukcji wypuszczania podwozia sposobem awaryjnym.

Rys. 8. Panel bezpieczników samolotu Tecnam P2006T zawierający bezpiecznik „**LANDING GEAR**” zabezpieczający obwód silnika pompy hydraulicznej układu chowania i wypuszczania podwozia [źródło: PKBWL]

Powyżej opisany bezpiecznik powinien również zostać wyróżniony poprzez oznaczenie go jaskrawym kolorem, aby w stresowej sytuacji awaryjnej nie doszło do pomyłki przy jego wyłączeniu.

W związku z powyższym PKBWL proponuje, aby producent samolotów Tecnam P2006T rozważył zasadność modyfikacji procedury wypuszczania podwozia sposobem awaryjnym, poprzez dodanie zapisu o konieczności wyłączenia bezpiecznika LANDING GEAR oraz odpowiedniego oznaczenia ww. bezpiecznika.

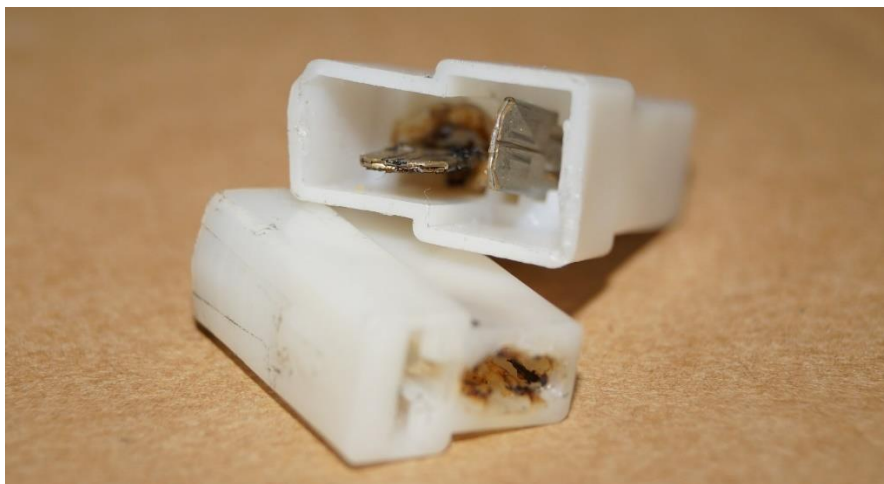
Podczas oględzin układu, zastrzeżenia Komisji wzbudziły również pozostałe elementy obwodu elektrycznego sterowania podwoziem, takie jak przewody czy złącza elektryczne. Zastosowane elementy nie są dostosowane do obciążenia prądowego występującego w tym obwodzie. Przykładem może być przedstawione na rys. 7 złącze elektryczne zastosowane przy silniku elektrycznym pompy hydraulicznej podwozia. Z informacji uzyskanych w organizacji obsługowej samolotów Tecnam P2006T wynika, że odnotowano przypadki przegrzania i wypalania się tego połączenia.

Rys. 9. Uszkodzone złącze elektryczne silnika pompy hydraulicznej samolotu Tecnam P2006T [źródło: PKBWL]

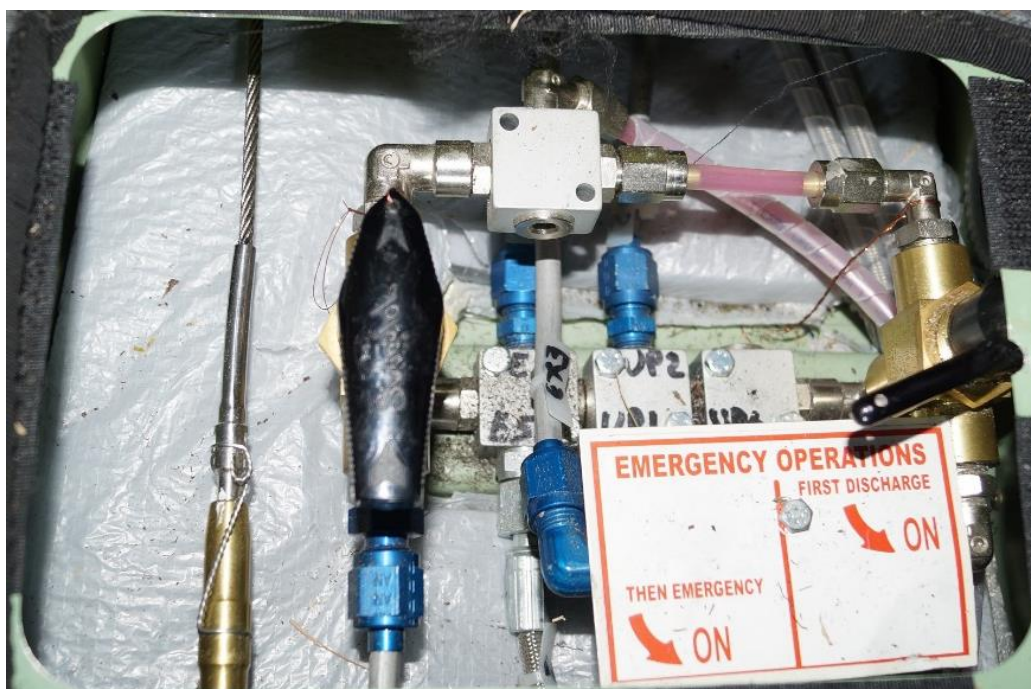
Podczas oględzin układu awaryjnego wypuszczania podwozia samolotu Tecnam P2006T, zastrzeżenia Komisji wzbudziło również rozwiązanie techniczne montażu dźwigni prawego zaworu tego układu (oznaczonego „FIRST DISCHARGE”)

Rys. 10. Zawory układu awaryjnego wypuszczania podwozia w samolocie Tecnam P2006T [źródło: PKBWL]

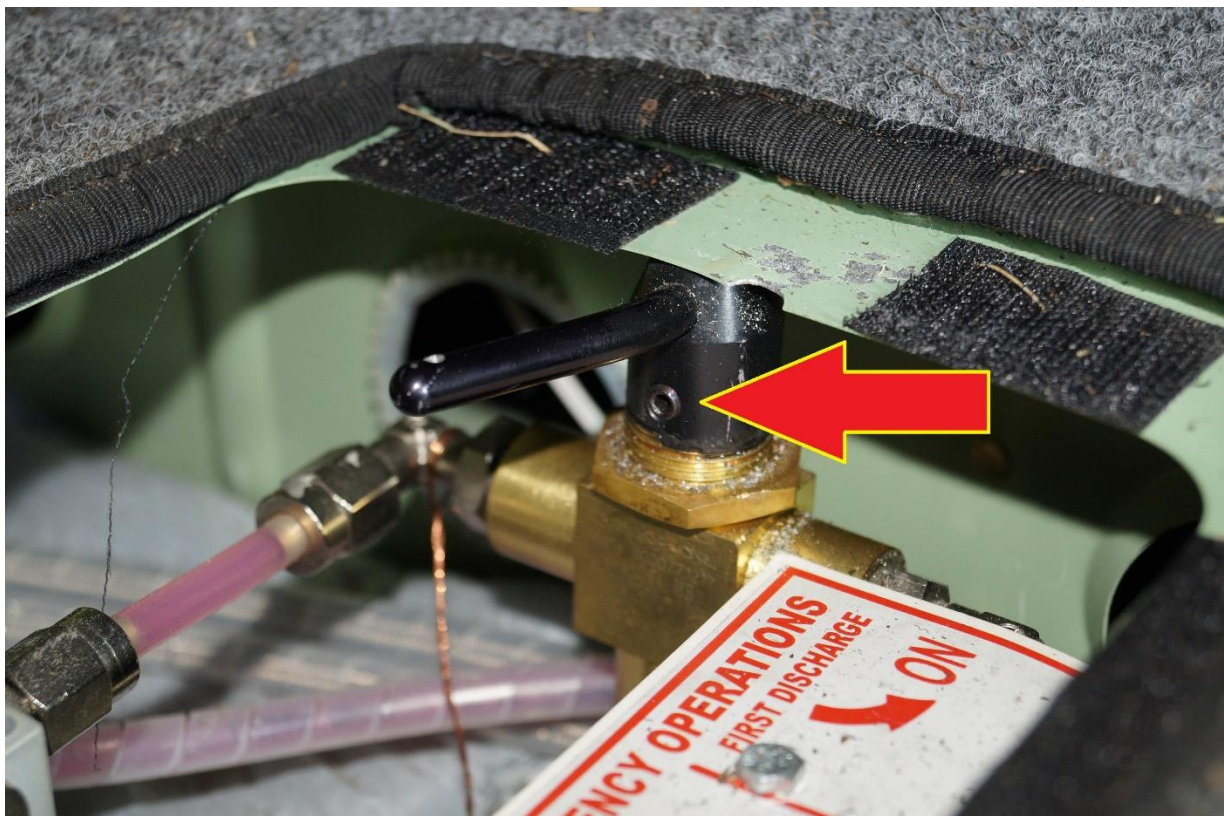
Dźwignia zamontowana na wałku zaworu, została zabezpieczona poprzez pojedynczą śrubę robaczkową. Poluzowanie się tej śruby już o 1/2 obrotu powoduje, że pomimo przestawienia dźwigni zawór pozostaje zamknięty, co skutkuje brakiem możliwości awaryjnego wypuszczenia podwozia. W ocenie Komisji połączenie dźwigni z zaworem powinno zostać zmienione tak, aby nie było możliwości ich przypadkowego rozłączenia podczas eksploatacji samolotu.

Rys. 11. Połączenie dźwigni z prawym zaworem układu awaryjnego wypuszczenia podwozia. Strzałką oznaczono śrubę robaczkową, przeciwdziałającą swobodnemu obrotowi dźwigni na wałku zaworu [źródło: PKBWL]

Podczas badania PKBWL ustaliła, że dźwignia zamontowana na wałku zaworu FIRST DISCHARGE jest niedostatecznie zabezpieczona przed samoczynnym poluzowaniem się. Zostało to ujawnione na samolocie, który brał udział w zdarzeniu. Poluzowanie dźwigni skutkuje jej swobodnym obrotem wokół wałka zaworu, co uniemożliwia jego otwarcie i strawienie ciśnienia przed otwarciem zaworu awaryjnego wypuszczenia podwozia.

W związku z powyższym PKBWL zaleca, aby producent samolotów Tecnam P2006T dokonał modyfikacji połączenia dźwigni prawego zaworu z wałkiem zaworu tak, aby nie było możliwości ich samoczynnego poluzowania się podczas normalnej eksploatacji samolotu (np. aby zastosował połączenie wielowypustowe).
