# RAPORT WSTĘPNY

WYPADEK 2022/2700

STATEK POWIETRZNY – samolot Cessna 152, SP-AKW

DATA I MIEJSCE ZDARZENIA – 2 czerwca 2022, Rębielice Królewskie

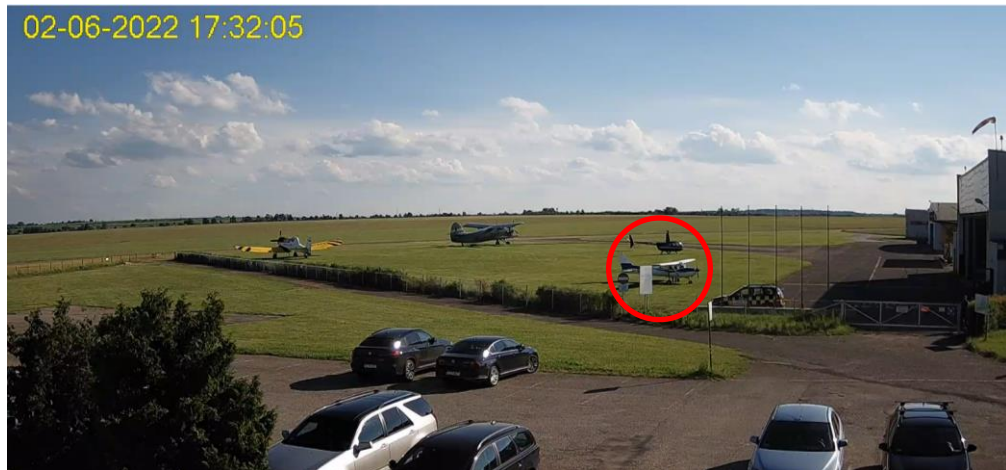
Rys. 1 Cessna 152 SP-AKW tuż przed odkołowaniem do startu [źródło: PKBWL]

Lot odbywał się w warunkach VMC, przy oświetleniu dziennym. Stan zachmurzenia na ok. godzinę przed zdarzeniem, obrazuje Rys. 1. Pogoda na obszarze obejmującym trasę lotu była zbliżona do pogody na lotnisku startu.

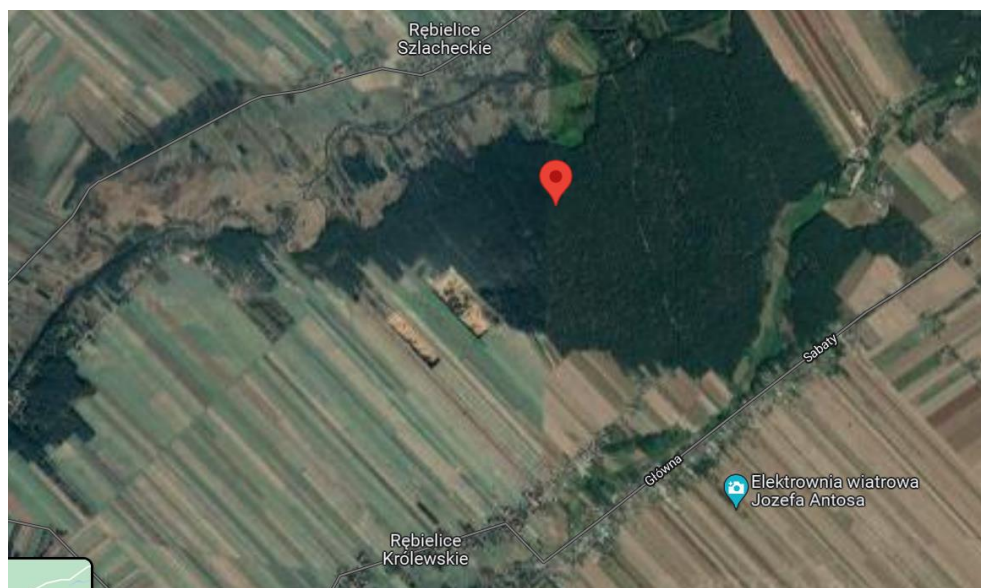
Ostatni zapis współrzędnych WGS 84: 51°00'44.9"N, 18°51'19.6"E, wskazywał pozycję samolotu jak na Rys. 3.

Rys. 3 Ostatnia identyfikacja pozycji samolotu, wychwycona przez sieć OGN [źródło: Google Maps]

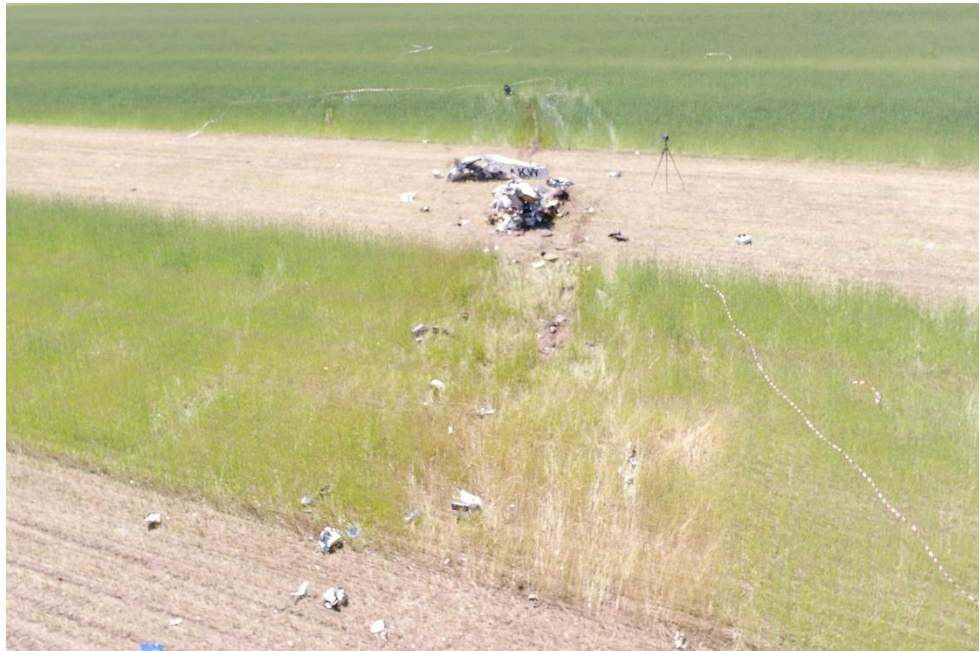
Skala zniszczeń konstrukcji wskazuje, że samolot zderzył się z polem uprawnym z dużą prędkością.

Samolot uległ całkowitemu zniszczeniu. Siła uderzenia rozerwała konstrukcję, która w bezładny sposób przemieszczała się po polu. Żadna z głównych części składowych konstrukcji nie zachowała swojej geometrii. Pomimo, że stan szczątków nie pozwalał na ustalenia dotyczące ciągłości kinematycznej napędów sterowania samolotem, zespół badający zdarzenie podjął wysiłki zmierzające do oceny połączeń w napędach. Pozyskane dane nie mogą być jednak miarodajne w ostatecznej ocenie działania sterów samolotu.

Rys. 4 Ślad i szczątki samolotu po zderzeniu z polem [źródło: Policja]

Widok ogólny miejsca wypadku pokazano na Rys. 4.
