# RAPORT KOŃCOWY

ZDARZENIE NR – 2022/3010

STATEK POWIETRZNY – Szybowiec, ASG-29E, SP-3818

DATA I MIEJSCE ZDARZENIA – 15 czerwca 2022 r., Lubin (EPLU)

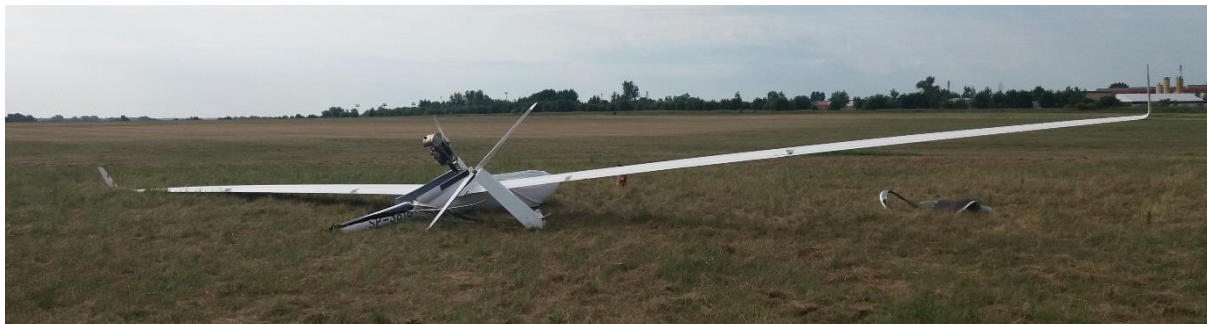
W wyniku zderzenia pilot odniósł poważne obrażenia ciała, a szybowiec uległ znacznemu uszkodzeniu (Rys. 2).

Rys. 2. Zdjęcie szybowca po zdarzeniu [źródło: Dariusz Deptuła]

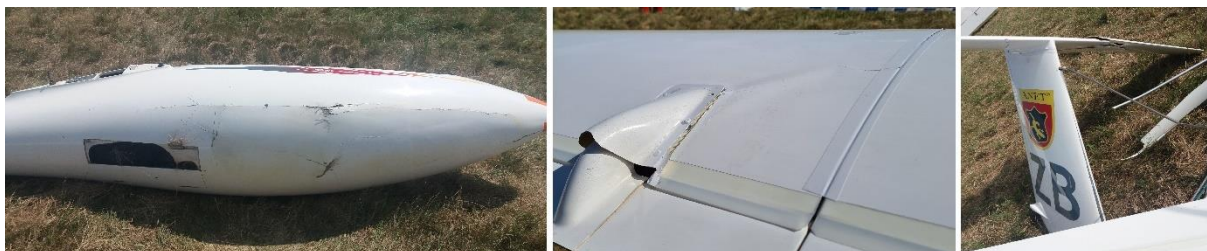
W wyniku zderzenia szybowca z ziemią uszkodzona została przednia część kadłuba, skrzydła, statecznik pionowy i poziomy, belka ogonowa została złamana, a linka hamulca śmigła zerwana (Rys. 3).

Rys. 3. Uszkodzenia szybowca [źródło: PKBWL]

zatknięciu z ziemią skrzydło wygięło się, a następnie szybowiec przemieszczając się w lewo, uderzył kadłubem o ziemię przy prędkości około 95,2 km/h (wg zapisu rejestratora GPS). W wyniku zderzenia z ziemią uszkodzeniu uległy skrzydła szybowca i przednia dolna część kadłuba, klapka podwozia została wyrwana, odpadła owiewka kabiny, złamana została belka ogonowa oraz uszkodzony został statecznik pionowy i poziomy. W trakcie demontażu szybowca nie udało się zdemontować końcówki prawego skrzydła. Prawdopodobnie w trakcie kontaktu prawego skrzydła z ziemią sworzeń mocujący końcówkę ze skrzydłem został zniekształcony.

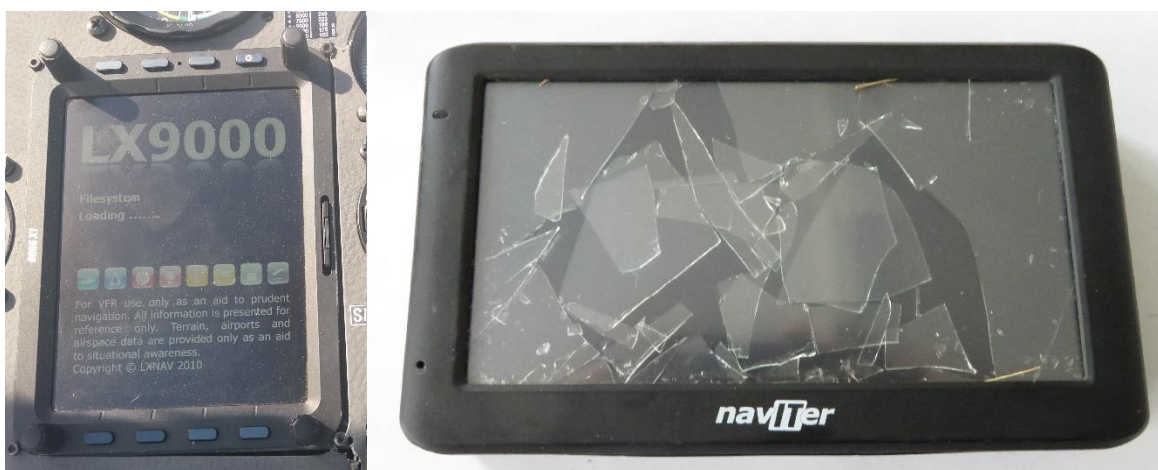
W tablicy przyrządów szybowca fabrycznie zabudowano GPS LX 9000, a pilot w trakcie lotu korzystał z Naviter Oudie IGC NAV-96X, który w następstwie zdarzenia został uszkodzony (Rys. 6).

Rys. 6. Rejestratory lotu. Po prawej stronie uszkodzony rejestrator Naviter Oudie IGC [źródło: PKBWL]

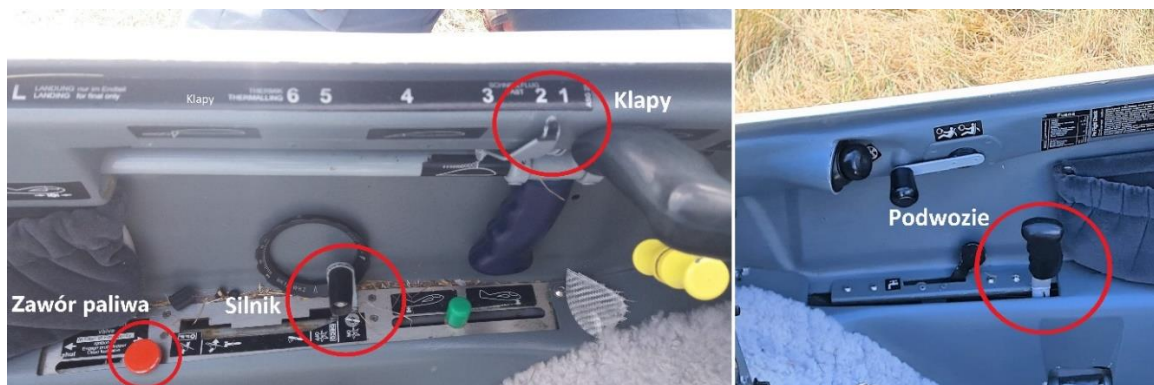
- po zderzeniu z ziemią szybowiec przemieścił się o około 50 m;
- dźwignia podwozia w kabine szybowca była w położeniu „schowane” (Rys. 7);
- klapy znajdowały się w położeniu „2” – kąt wychylenia ujemny (Rys. 7);
- zawór paliwa był otwarty;
- dźwignia wysuwania i uruchamiania silnika znajdowała się w pozycji ON;
- w zbiornikach balastowych nie było wody;
- w zbiorniku paliwa znajdowało się 8 l paliwa (Rys. 8);
- paliwo w filtrze było czyste (Rys. 8).

Rys. 7. Położenia dźwigni w kabine szybowca [źródło: PKBWL]

W trakcie oględzin kabiny po zdarzeniu dźwignia kłap ustawiona była w pozycji „2”, a podwozia w pozycji „schowane”.

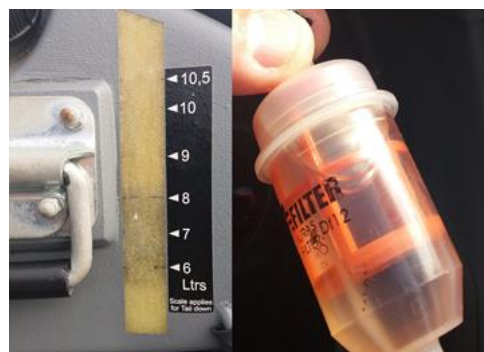
Rys. 8. Poziom paliwa w zbiorniku oraz filtr paliwa [źródło: PKBWL]

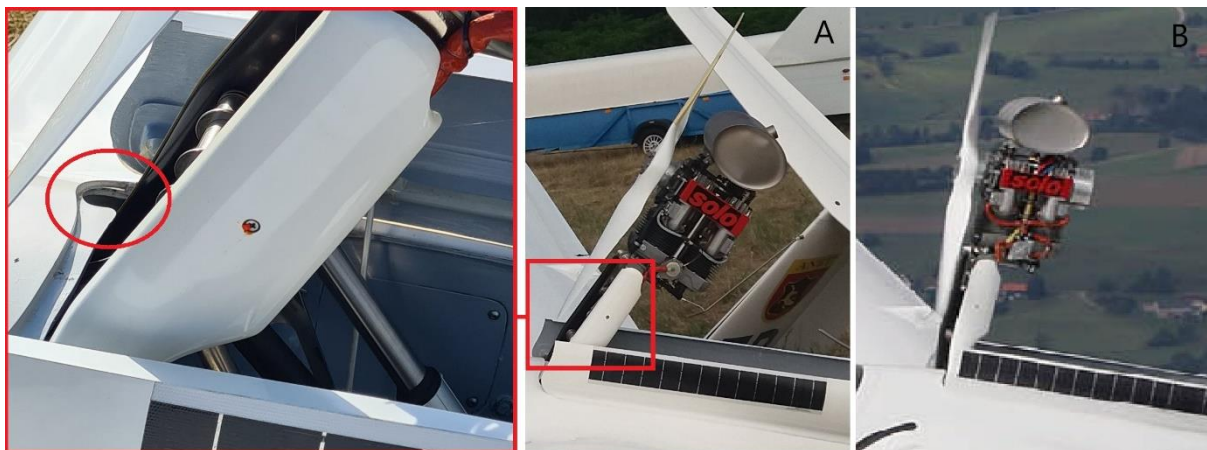
W trakcie oględzin szybowca po zdarzeniu ustalono, że maszt, na którym jest zamontowany silnik, nie był wysunięty do końca (Rys. 11).

Rys. 11. Położenie masztu: A: w szybowcu po wypadku, B: prawidłowe położenie  
[źródło: PKBWL, Internet]

Po nieudanej próbie uruchomienia silnika i po przeczytaniu informacji SWITH E na panelu LED, pilot powinien w lusterku sprawdzić położenie masztu (silnika). Po stwierdzeniu, że maszt jest nieprawidłowo wysunięty, powinien przeprowadzić procedurę opisaną dla takiej sytuacji w IUwL.

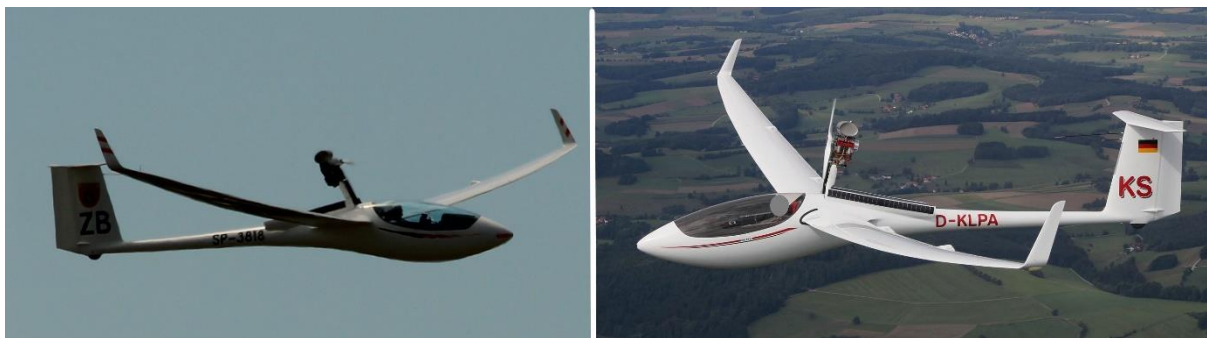
Na zdjęciach szybowca w locie również widać, że maszt nie jest wysunięty do końca (Rys. 12).

Rys. 12. Położenie masztu w locie: po lewej – w szybowcu, który uległ wypadkowi,  
po prawej – prawidłowe położenie [źródło: Dariusz Deptuła, Internet]

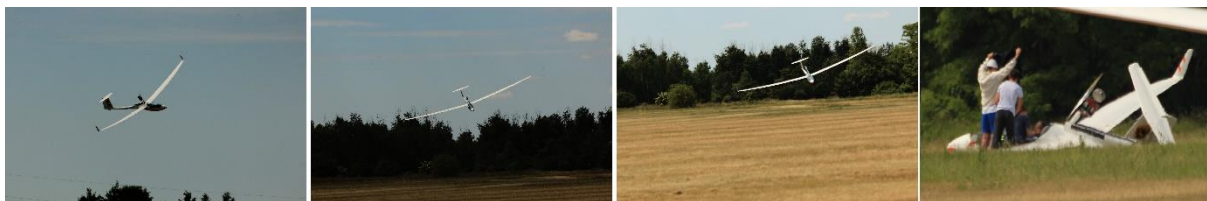
Zakręt o 180° do lądowania pilot rozpoczął na wysokości około 30 m (Rys. 15). Do chwili zderzenia z ziemią prędkość lotu w zakręcie zmniejszyła się ze 108 km/h do około 95 km/h. W trakcie zakrętu szybowiec został przeciągnięty, zsunął się na prawe skrzydło i uderzył nim w ziemię. Skrzydło wygięło się i sprężynując – wyrzuciło szybowiec do góry, który następnie uderzył kadłubem i ogonem o ziemię. W wyniku zderzenia belka ogonowa została złamana, a szybowiec obracając się o około 180°, przemieścił się o około 50 m (Rys 16).

Rys. 15. Ostatnia faza lotu szybowca oraz widok na szybowiec po zdarzeniu [źródło: Dariusz Deptuła]

Wykonanie zakrętu o  $180^\circ$  na tak małej wysokości z wysuniętym zespołem napędowym (który działał jak hamulec aerodynamiczny) nie miało szans na powodzenie. Po wykonaniu zakrętu o  $90^\circ$  pilot mógł jeszcze wykonać lądowanie w poprzek lotniska (Rys. 14, odcinek D). Miałyby wtedy do dyspozycji około 350 m terenu poza użytkową częścią lotniska. Prawdopodobnie skutki takiego lądowania miałyby mniejsze następstwa.

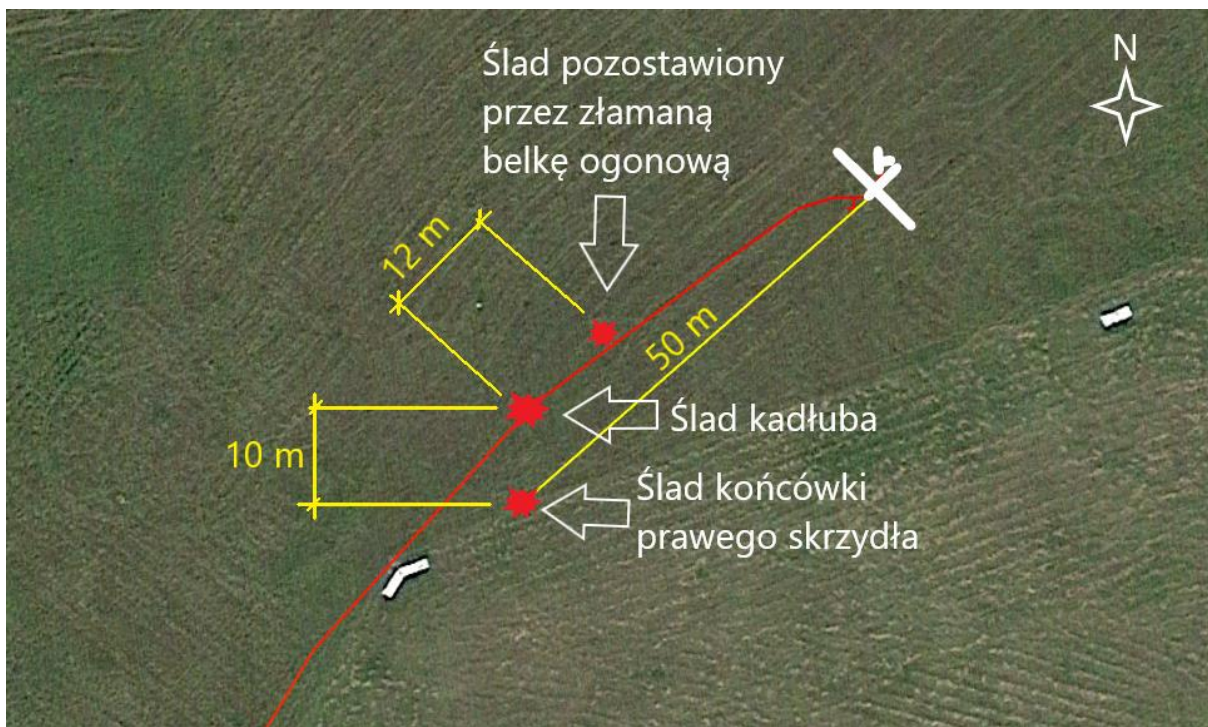
Rys. 16. Szkic miejsca zdarzenia [źródło: PKBWL]
