# RAPORT KOŃCOWY

WYPADEK 2022/3285

ZDARZENIE NR – 2022/3285

STATEK POWIETRZNY – Cessna TU206G, OK-ROY

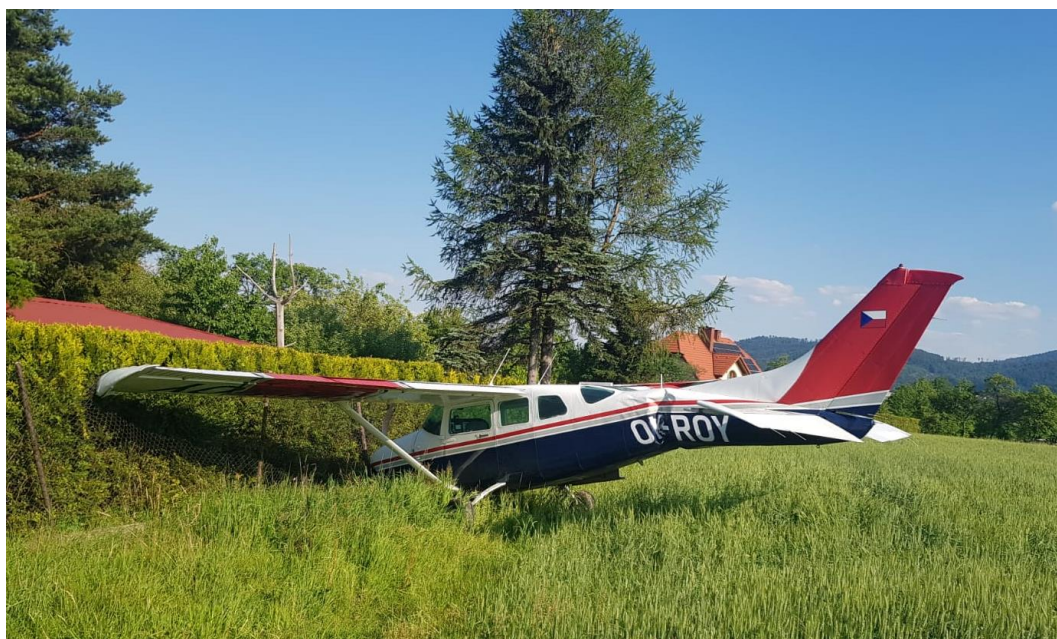
W trakcie lądowania miało miejsce bardzo twarde przyziemienie z krótkim dobiegiem zakończonym zderzeniem z siatką ogrodzeniową posesji, skutkiem czego było wyłamanie podwozia przedniego i pocięcie śmigła.

**Rys. 2.** Położenie samolotu po zatrzymaniu się na ogrodzeniu posesji [źródło: PKBWL]

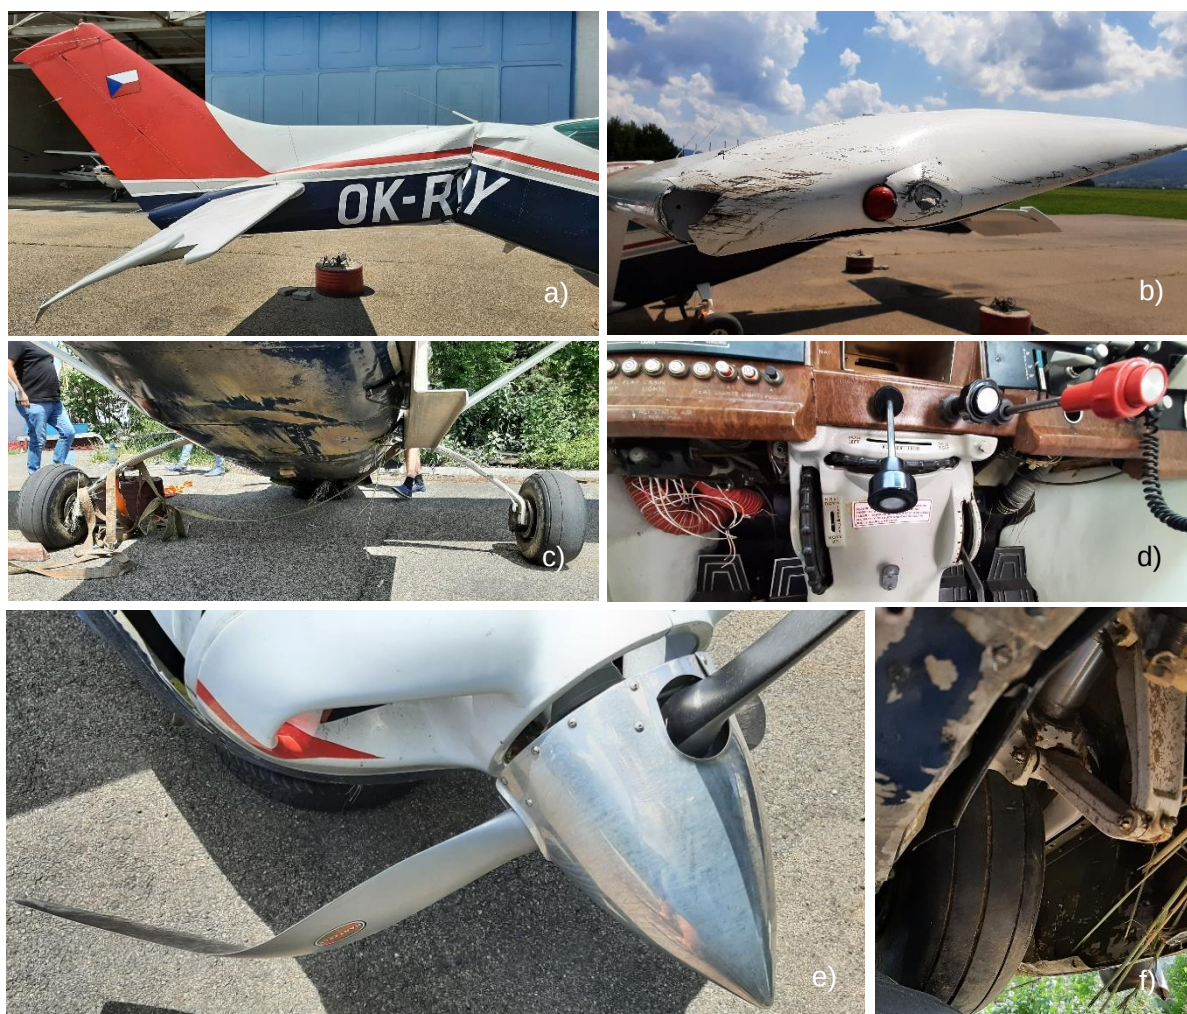
Samolot został poważnie uszkodzony (Rys. 3). W wyniku bardzo twardego przyziemienia, kadłub uległ przełamaniu za kabiną pasażerską. Napęd steru wysokości został zerwany.

Wystąpiły pofalowania pokrycia prawej strony kadłuba za wejściem do kabiny oraz pęknięcia pokrycia w okolicach połączenia zastrzałów skrzydłowych z kadłubem.

Ławeczka dla skoczków została wyrwana z zamocowań na podłodze i zniszczona. Dźwignia sterowania silnikiem (dźwignia przepustnicy) z kabiny uległa wygięciu, konsola dźwigni sterowania zasłonkami silnika pękła, a oparcie siedzenia pilota uległo deformacji. Górny zawias lewych drzwi kabiny został zerwany (ścięty).

Uszkodzeniom strukturalnym uległo podwozie główne oraz kadłub w obszarze mocowania goleni, a przednia goleń wraz z kołem została wyłamana i wciśnięta do komory silnikowej. Zniszczeniu (wygięciu) uległy wszystkie 3 łopaty śmigła.

Szyba przednia w kabinie została oderwana od dolnej części ramy.

Uszkodzeniom uległa końcówka skrzydła lewego oraz prawa połówka steru wysokości.

**Rys. 3.** Uszkodzenia samolotu: a) przełamany kadłub, b) uszkodzona końcówka lewego skrzydła, c) uszkodzenia spodu kadłuba oraz goleni podwozia, d) podgięta dźwignia przepustnicy, e) wygięte łopaty śmigła, f) wyłamane podwozie przednie, wciśnięte do przedziału silnikowego [źródło: PKBWL]

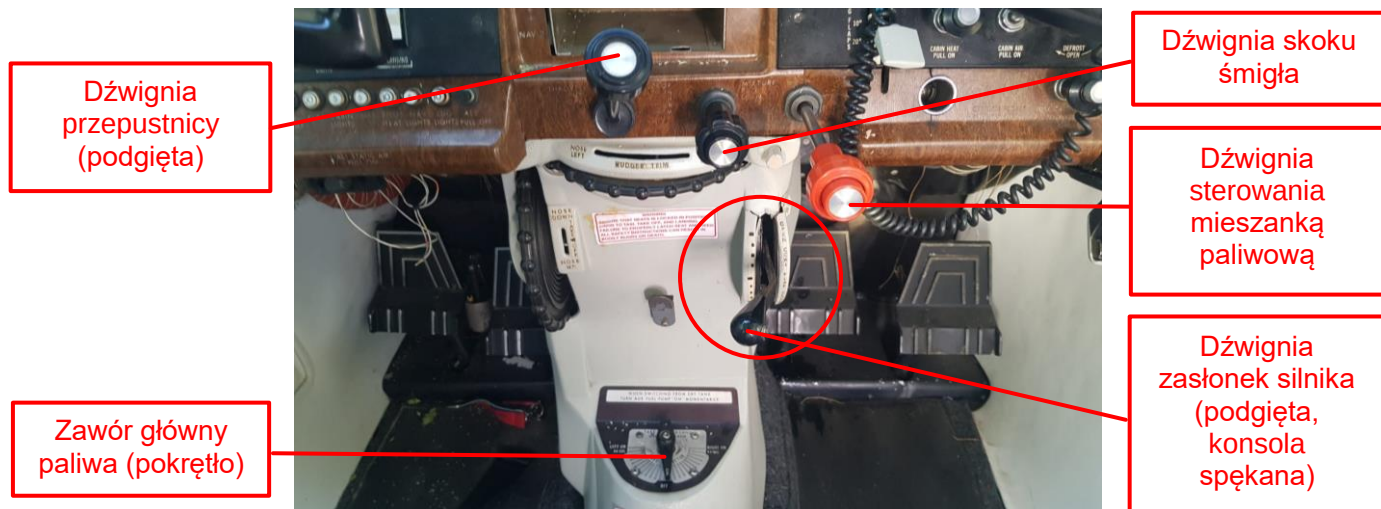
Rys. 4. Ustawienie urządzeń sterowania silnikiem po awaryjnym lądowaniu [źródło: PKBWL]

**Pokrętko sterowania zaworami paliwa** - wypływem paliwa ze zbiorników - znajdowało się w pozycji „OFF” (zawory zamknięte), zgodnie z oświadczeniem pilota. Było to położenie prawidłowe w celu przeciwdziałania wystąpieniu pożaru po awaryjnym lądowaniu – zamknięte zawory odcinały dopływ paliwa do przedziału silnikowego.

**Dźwignia przepustnicy** (skrzywiona, wygięta ku górze) znajdowała się w położeniu „całkowicie cofnięta” (zdławione obroty).

**Dźwignia sterowania skokiem śmigła** (pośrodku) pozostawała w pozycji „całkowicie do przodu” i było to położenie właściwe do startu/lądowania (mały skok – śmigło zaciążone).

**Dźwignia sterowania mieszanką** (uchwyt w kolorze czerwonym) była całkowicie cofnięta (w położenie „mieszanka uboga”), co odpowiada procesowi wyłączania (gaszenia) silnika. Była to pozycja prawidłowa do przyziemienia i przeciwdziałania ewentualnemu pożarowi.

Ponadto, **dźwignia sterowania zasłonkami silnika** (chłodzenia silnika podczas lotu) była skrzywiona, a jej plastikowa obudowa – spękana.

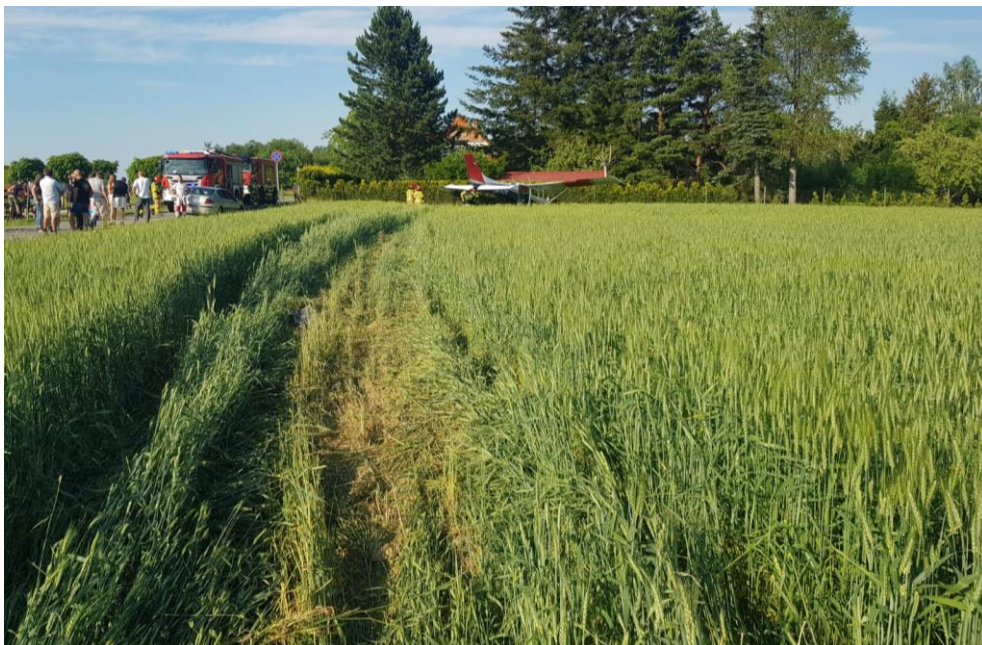
W chwili spadku obrotów silnika pilot zwiększył przechylenie samolotu na lewe skrzydło, przechodząc jednocześnie na podkrytyczne kąty natarcia (pochylając maskę poniżej linii horyzontu) i zmieniając kierunek lotu o ok. 40÷45° w lewo. Wyrównanie skrzydeł do poziomu nastąpiło w chwili uderzenia o ziemię, w stanie głębokiego przeciągnięcia, o czym świadczy odzywający się w kabinie dzwonek sygnalizujący lot w warunkach utraty siły nośnej. Po uderzeniu o ziemię pilot starał się utrzymać kierunek dobiegu z dala od ścieżki rowerowej. Dobieg, po łuku (Rys. 7 i Rys. 8),

zakończył się kolizją z metalową siatką ogrodzenia. Kontakt z ogrodzeniem spowodował niewielkie uszkodzenia konstrukcji w stosunku do poprzedzającego go twardego przyziemienia. Na szybkie wytracenie prędkości na dobiegu miały wpływ: minimalna prędkość przyziemienia, hamowanie spodem kadłuba oraz śmigłem, a przede wszystkim wysoka uprawa (zboże). Pilot używał także hamulców kół.

**Rys. 7.** Widok na samolot, ścieżkę rowerową oraz ślady dobiegu wygniezione w zbożu [źródło: PKBWL]

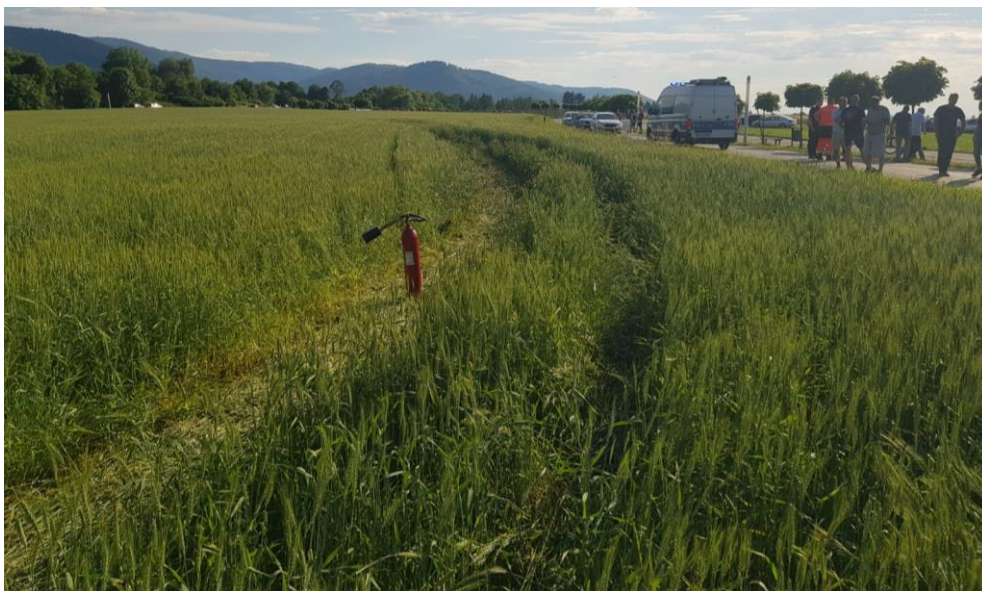
**Rys. 8.** Widok na kierunku przeciwnym do lądowania, z miejsca zatrzymania się samolotu. Lotnisko EPBA znajduje się po prawej stronie, tuż za ścieżką rowerową [źródło: PKBWL]

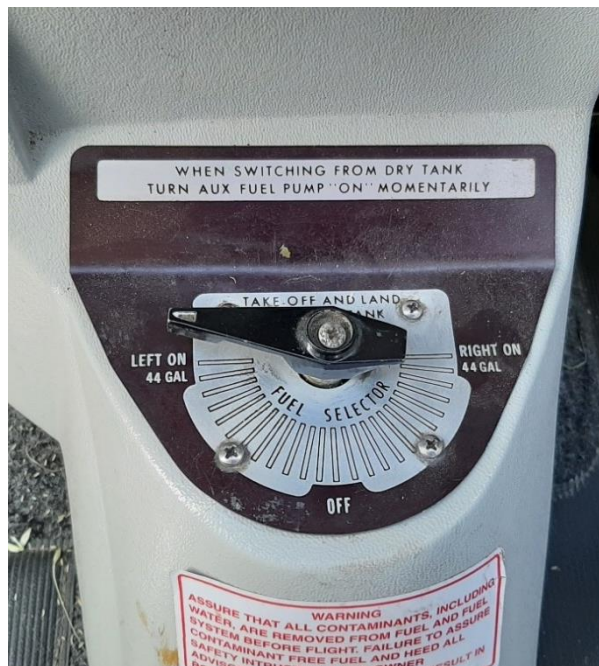
W celu ustalenia czy zawór (Rys. 9) był sprawny zalano powtórnie oba zbiorniki paliwem – zawór pracował prawidłowo.

**Rys. 9.** Widok zaworu paliwowego w kabinie – pokrętło zaworu (w kolorze czarnym) steruje dopływem paliwa ze zbiorników do przedziału silnikowego [źródło: PKBWL]

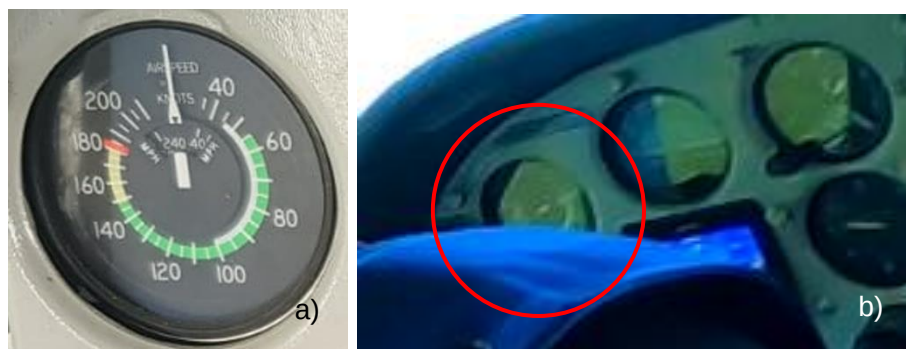
Rozbieg, oderwanie od ziemi i pierwsza faza wznoszenia samolotu ze skoczkami przebiegały w sposób prawidłowy. Całkowity spadek mocy silnika i w konsekwencji jego zatrzymanie nastąpiły podczas łagodnego wznoszenia, tuż po starcie: po oderwaniu się samolotu od murawy lotniska i osiągnięciu wysokości ok. 20 m. Po 25 s od chwili ruszenia z miejsca (rozpoczęcia rozbiegu) samolot znajdował się ok. 150 m od siatki okalającej lotnisko na jego wschodnim brzegu i – przyspieszając – przemieszczał się z prędkością ok. 55÷60 kt (102÷111 km/h). Prędkość tę określono na podstawie materiału video zarejestrowanego przez kamerę jednego ze skoczków (Rys. 11).

**Rys. 11.** a) Prędkościomierz samolotu OK-ROY wraz z jego skalą barwną, b) Wskazanie prędkościomierza w 27 s lotu, tj. 2 s po utracie mocy przez silnik [źródło: materiał video z kamery jednego ze skoczków]

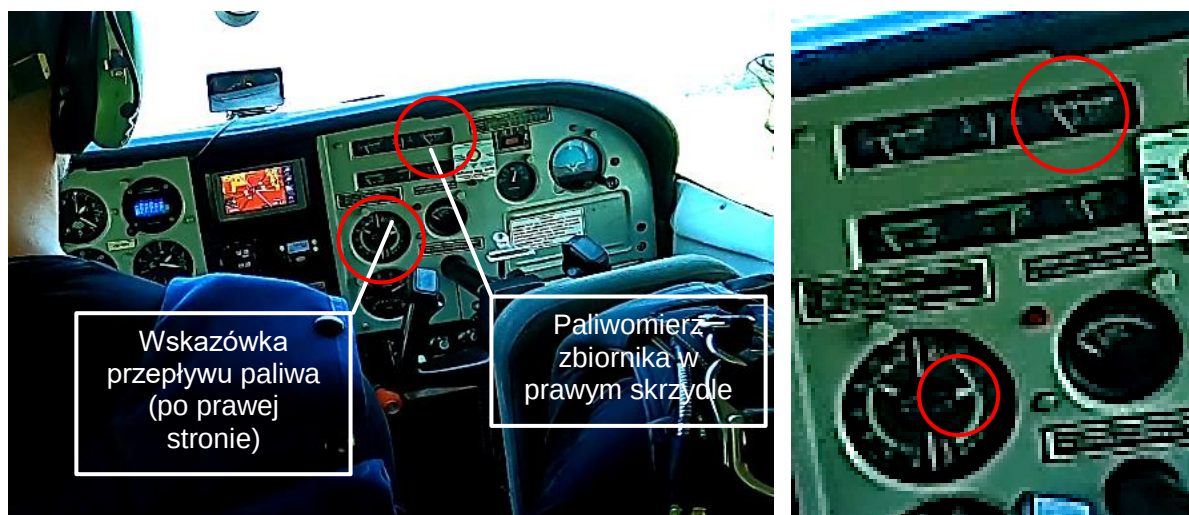
**Rys. 12.** Widok na tablicę przyrządów w 7 s. po rozpoczęciu rozbiegu. Na rysunku po prawej stronie pokazano powiększenie fragmentu tablicy i zaznaczono paliwomierz oraz przepływomierz [źródło: materiał video z kamery jednego ze skoczków]

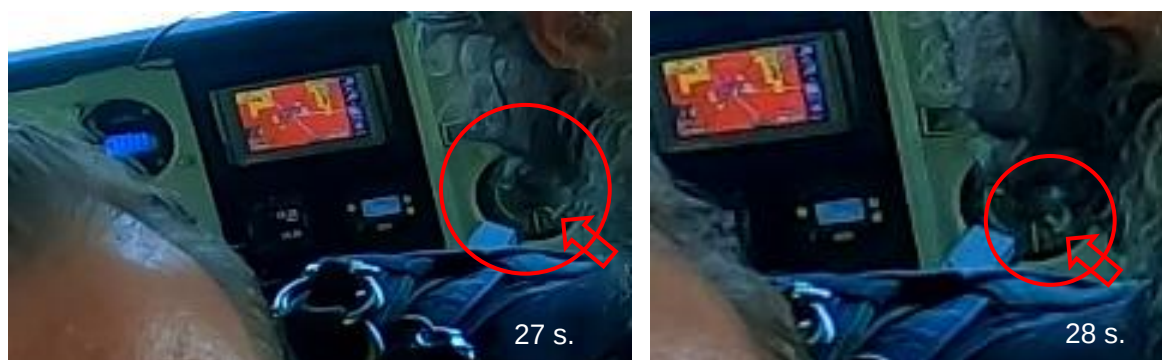
Na Rys. 13 pokazano wskazania przepływomierza w 27 i 28 s po rozpoczęciu rozbiegu, a zatem 2÷3 s po wyłączeniu się silnika. Widoczny jest spadek przepływu paliwa do zera, co oznacza, że silnik nie otrzymywał paliwa. Skutkowało to spadkiem obrotów śmigła do prędkości wiatrakowania i całkowitym wyłączeniem się silnika.

**Rys. 13.** Spadek wskazań na przepływomierzu: czerwona strzałka pokazuje położenie wskazówki przyrządu [źródło: materiał video z kamery jednego ze skoczków]

Powyższe fakty, w zestawieniu z całkowitym brakiem paliwa w zbiorniku skrzydła prawego, dowodzą, że podczas poprzedniego lotu oraz startu zakończonego wypadkiem, zawór paliwowy w kabinie ustawiony był w pozycji umożliwiającej pobór paliwa tylko ze zbiornika prawego.

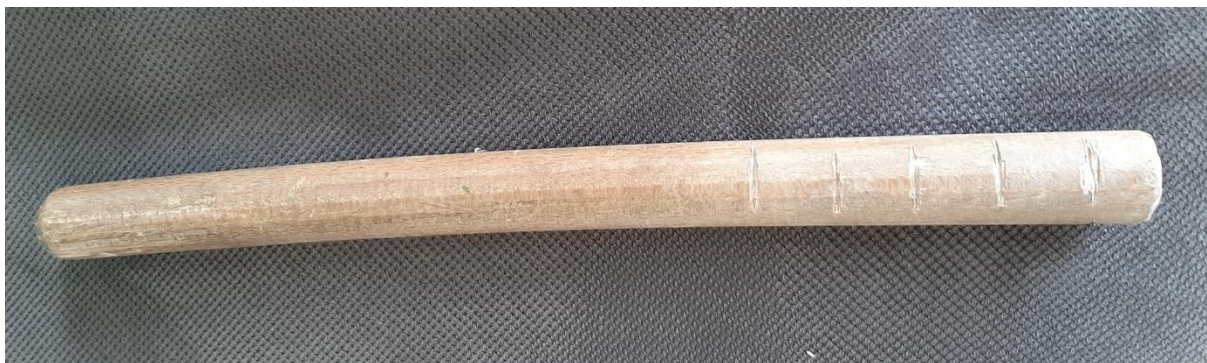
Należy przypomnieć, że podczas przeglądu przedlotowego (przed pierwszym wylotem) pilot skontrolował stan paliwa bezpośrednio w zbiorniku, dokonując pomiaru jego poziomu w zbiorniku przy pomocy kołka, pokazanego na Rys. 14.

**Rys. 14.** Drewniany kołek z naciętą podziałką, wykorzystywany do sprawdzania ilości paliwa w zbiorniku [źródło: PKBWL]
