RAPORT KOŃCOWY

WYPADEK 3820/2022

STATEK POWIETRZNY – Szybowiec, SZD-51-1 Junior, SP-3437

DATA I MIEJSCE ZDARZENIA – 15 lipca 2022 r., Rapy Dylańskie

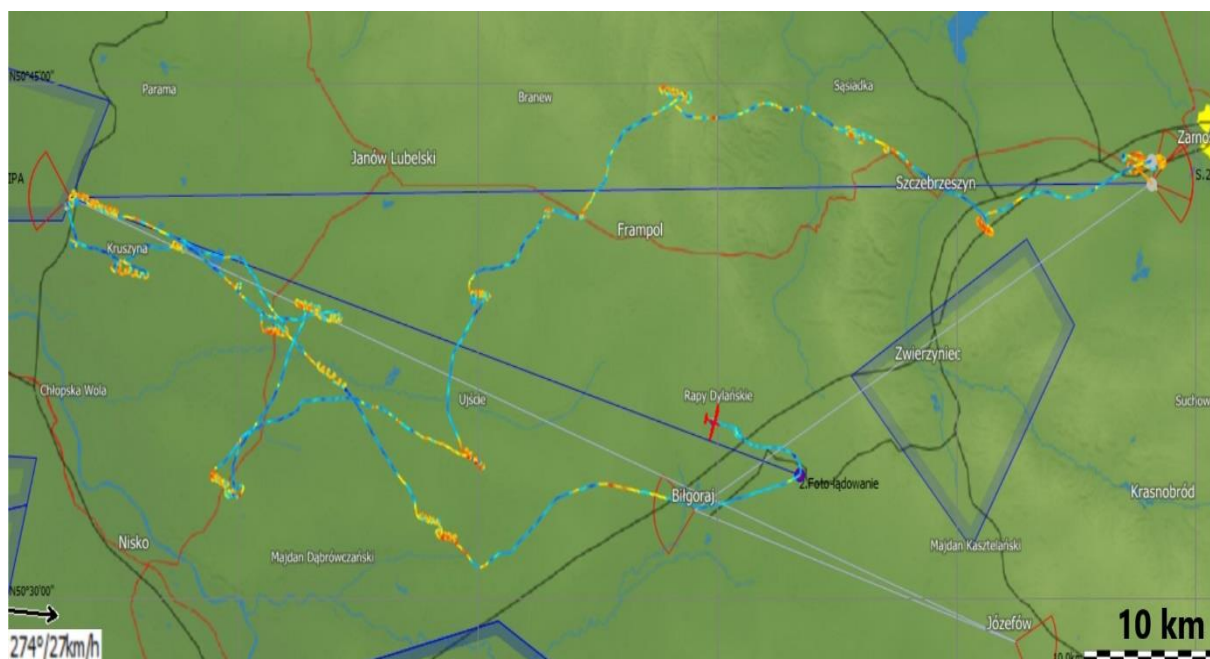
Rys. 1. Zapis lotu na podstawie odczytanego pliku IGC [źródło: GPS pilota, program SeeYou]

Dnia 15 lipca 2022 r. na lotnisku w Zamościu (kod ICAO: EPZA), licencjonowany pilot zaplanował przelot na szybowcu SZD-51-1 Junior po trasie wieloboku 216,7 km z trzema punktami zwrotnymi (Rys 1). Start do lotu (hol za samolotem) miał miejsce o godzinie 13:00¹. Po około 3 godzinach lotu, na wysokości około 280 m² znajdując się nad lasem, szybowiec wleciał w obszar słabego noszenia (1 m/s). Po wykonaniu okrążenia, pilot wykonał przeskok w kierunku przecinki leśnej, gdzie zamierzał wylądować.

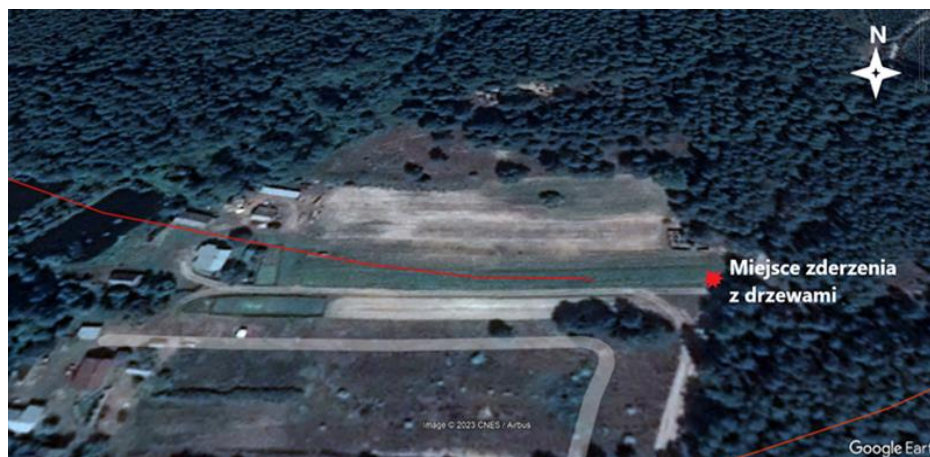
Rys. 2. Końcowa faza lotu szybowca
[źródło: zapis GPS]

Następnie z wysokości około 100 m wykonał półtora okrążenia, aby podjąć decyzję, na jakim kierunku wykonać lądowanie na niewielkim polu. Wylądował na kierunku wschodnim z tylnym wiatrem. Według zapisu GPS na prostej do lądowania szybowiec leciał względem ziemi z prędkością około 130 km/h. Przyziemienie nastąpiło poza połową długości pola (Rys. 2). Na dobiegu szybowiec wytoczył się poza granice pola do lasu i zderzył się z drzewami.

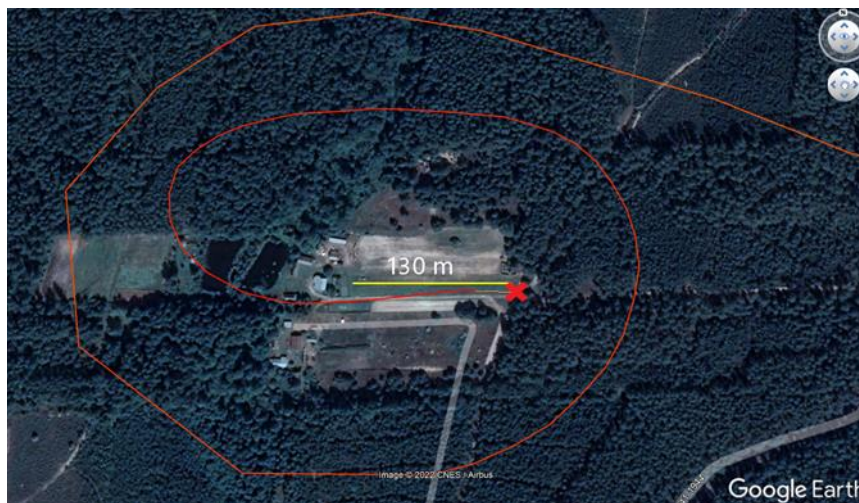
Rys. 5. Końcowa faza lotu
szybowca
[źródło: zapis GPS]

Do wypadku doszło na polu znajdującym się w odległości około 5 km na północ od miejscowości Biłgoraj na terenie dużego kompleksu leśnego. Szybowiec lądował na polu o długości około 130 m, otoczonym wysokimi drzewami (Rys. 5). Na kierunku podejścia do lądowania znajdowały się zabudowania i linia energetyczna.

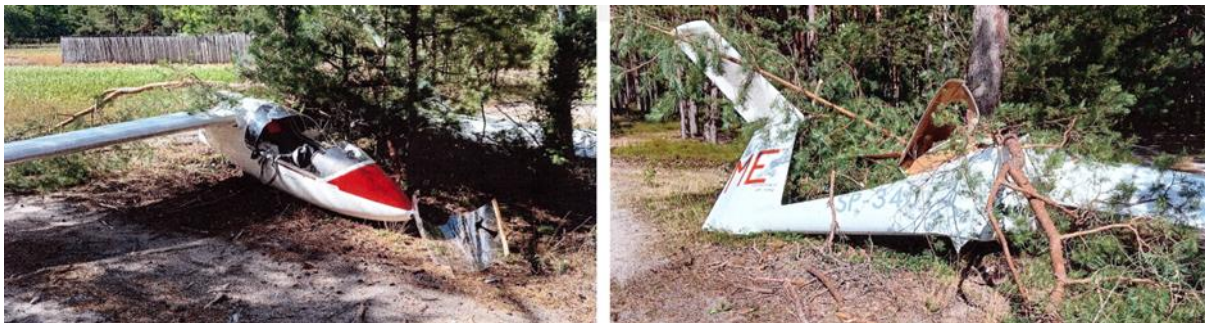
Rys. 6. Szybowiec po zderzeniu [źródło: Aeroklub Ziemi Zamojskiej]

W wyniku zdarzenia uszkodzona została przednia część kadłuba, owiewka kabiny, skrzydła, statecznik pionowy i poziomy, a belka ogonowa została złamana.

Pilot wykonał podejście do lądowania w terenie przygodnym na kierunku wschodnim z tylnym wiatrem, wiejącym z prędkością 27 km/h. Według zapisu odczytanego z pliku IGC (GPS), na prostej do lądowania szybowiec leciał względem ziemi z prędkością około 130 km/h. Przyziemienie nastąpiło poza połowę długości pola, która wynosiła 130 m. Pilot widząc, że nie zakończy dobiegu przed końcem pola i że szybowiec uderzy przodem kadłuba w drzewa, wcisnął prawy pedał, zmieniając kierunek dobiegu. Szybowiec wytoczył się poza granice pola i z prędkością około 40 km/h – uderzył nasadą lewego skrzydła w drzewa. Kabina pilota (oprócz jej oszklenia) nie uległa znacznemu uszkodzeniu. Nie stwierdzono, aby jakikolwiek element szybowca oddzielił się od niego w locie. Po zdarzeniu wszystkie elementy szybowca znajdowały się w obrębie wraku (Rys. 6). Było to pierwsze lądowanie pilota w terenie przygodnym.

Szybowiec uderzył w drzewa nasadą lewego skrzydła, w związku z czym kabina nie uległa znacznemu uszkodzeniu, a konstrukcja skrzydła pochłonęła znaczną część energii zderzenia. Pilot miał prawidłowo zapięte pasy bezpieczeństwa.

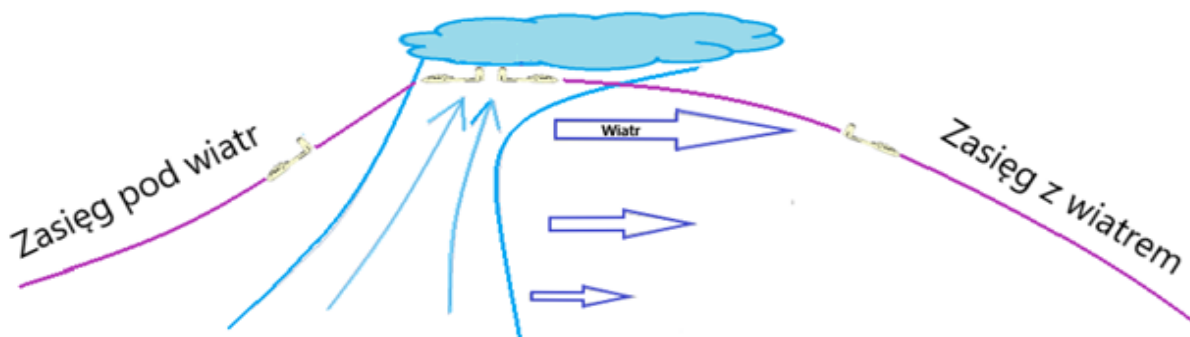
Rys. 7. Pochylenie komina termicznego. Zasięg lotu [źródło: PKBWL]

Według zapisu GPS w trakcie przelotu wiatr wiał z kierunków 273° - 315° z prędkościami 24-39 km/h. W związku z tym, chmury tworzyły szlaki układające się w osi wiatru. Wiejący z dużą prędkością wiatr powodował, że **kominy termiczne były poszarpane i mocno pochylone w kierunku z wiatrem, wobec tego trudniej było je znaleźć i wycentrować**. Lot szybowca pod wiatr wiejący z dużą prędkością powodował znaczne zmniejszenie się jego zasięgu, natomiast lot z wiatrem zwiększał jego zasięg (Rys. 7).

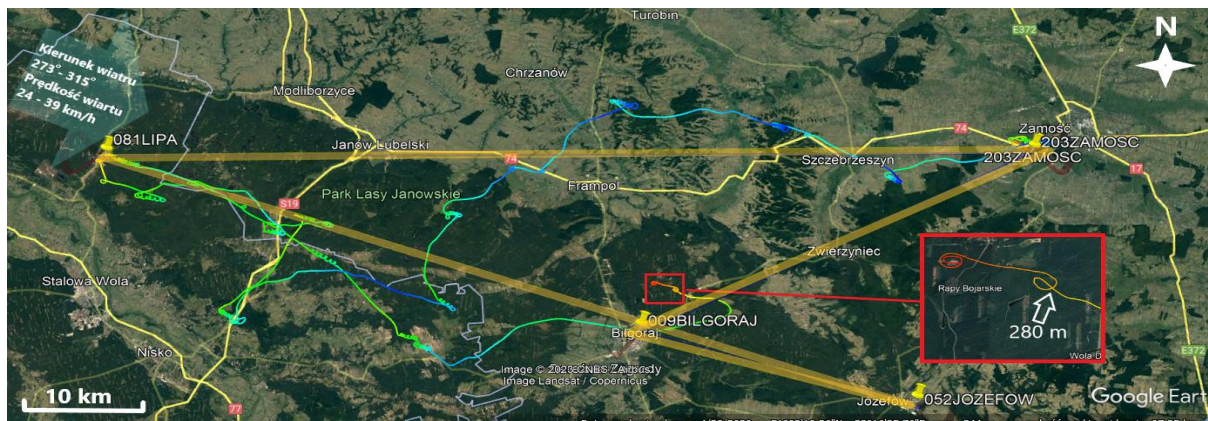
Rys. 8. Zapis lotu na podstawie odczytanego pliku IGC [źródło: GPS pilota]

O godzinie 13:04 po wyholowaniu za samolotem, pilot wyczepił szybowiec na wysokości 600 m. Następnie w kominie termicznym pod chmurą cumulus nabrał około 1000 m wysokości i odszedł na trasę, lecąc początkowo pod szlakiem chmur (Rys. 8).

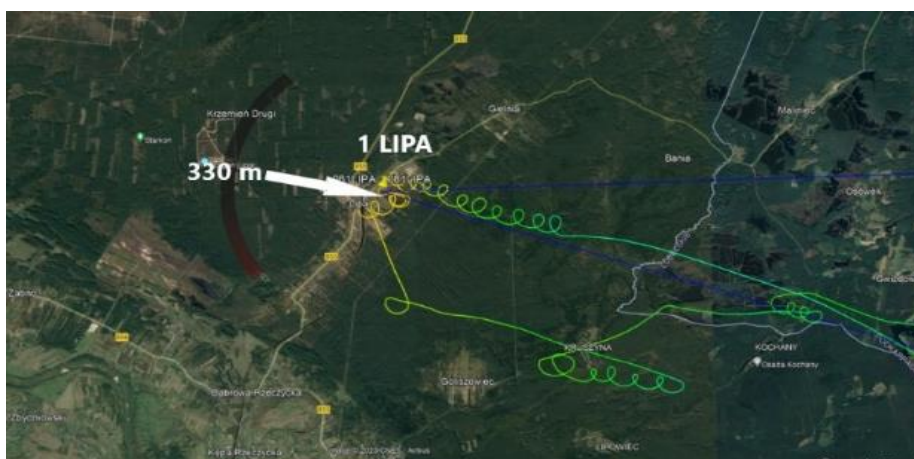
Rys. 9. Zapis lotu w rejonie pierwszego punktu zwrotnego [źródło: GPS pilota]

Po stronie nasłonecznionej pilot znalazł dobre noszenie, odzyskał wysokość i rozpoczął lot w stronę pierwszego punktu zwrotnego, jednak najprawdopodobniej leciał po złej stronie szlaku i tracił wysokość. Na południe od szlaku (pod którym leciał) pilot zobaczył chmurę cumulus i w tym momencie popełnił błąd taktyczny, podejmując decyzję, że polecą pod nią, aby tam odzyskać wysokość. Wykonał przeskok (około 10 km), znalazł komin termiczny, w którym nabrał wysokości i ponownie wrócił pod szlak, pod którym wcześniej leciał. Nad punkt zwrotny szybowiec przyleciał na wysokości około 330 m (Rys. 9).

Znajdując się na tej wysokości, pilot powinien wybrać pole odpowiednie do lądowania, jednak w rejonie punktu zwrotnego **nie było pola o wymiarach wystarczających na wykonanie bezpiecznego lądowania.**

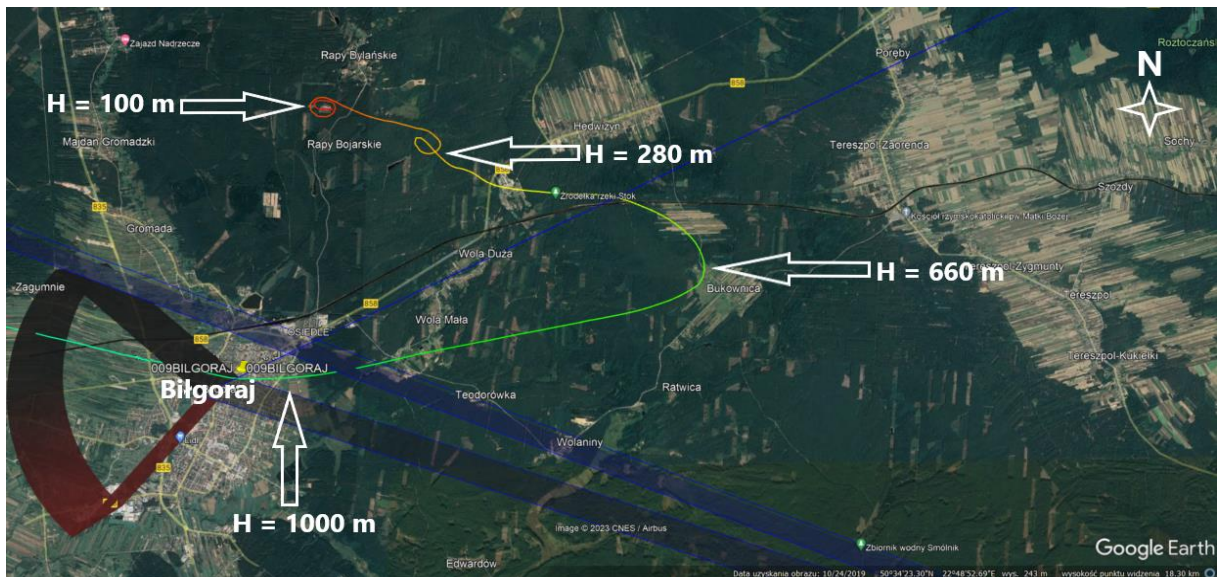
Rys. 10. Zapis końcowej fazy lotu na podstawie odczytanego pliku IGC [źródło: GPS pilota]

Pilot kontynuował lot pod szlakiem, dwukrotnie nabierając wysokości w kominach termicznych. W ostatnim kominie uzyskał wysokość około 1400 m i skierował szybowiec w kierunku miejscowości Biłgoraj, gdzie znajdowała się rozległa chmura. Zgodnie z relacją pilota, szukał on noszenia pod jej wschodnią częścią. Skupiając się na szukaniu noszenia, wleciał nad kompleks leśny (Rys. 10).

Kiedy szybowiec znalazł się na wysokości około 900 m, wleciał w obszar opadającego powietrza – „duszenie” około 2 m/s. Jak oświadczył pilot, **od tej chwili zaczął podejmować decyzje w panice**. Kiedy szybowiec znajdował się na wysokości około 660 m, zauważył po swojej lewej stronie teren oświetlony promieniami słonecznymi, przebijającymi się przez chmury. Skierował tam szybowiec, mając nadzieję, że znajdzie „noszenie” i odzyska wysokość.

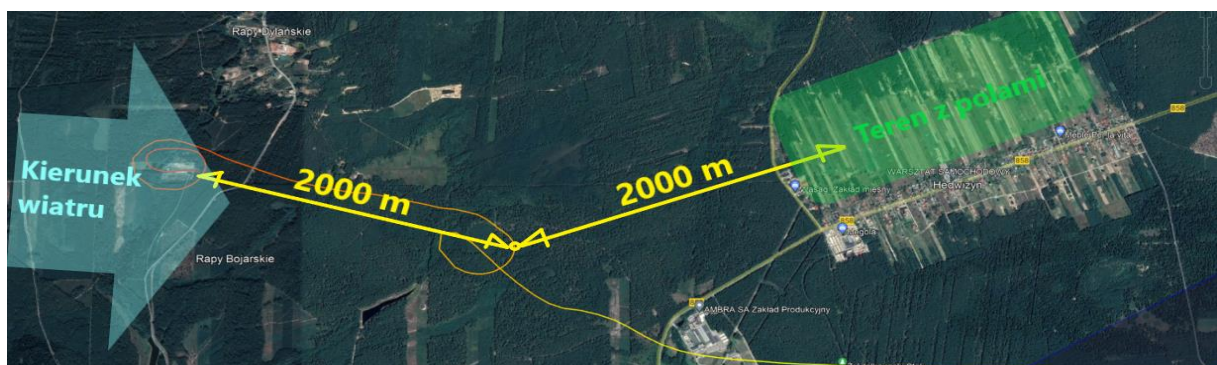
Rys. 11. Zapis końcowej fazy lotu na podstawie odczytanego pliku IGC [źródło: GPS pilota]

Była to kolejna niewłaściwa decyzja, ponieważ gdyby poleciał z wiatrem w kierunku wschodnim, to doleciałby nad teren z dużą ilością pól nadający się do lądowania (Rys. 11).

Pilot nie mógł się zdecydować, na jakim kierunku podejść do lądowania, wykonał półtora okrążenia i lądował w kierunku wschodnim, czyli znad linii energetycznej i zabudowań, z wiatrem wiejącym w ogon z prędkością 27 km/h. Przyziemienie nastąpiło z prędkością ponad 100 km/h – poza połową długości pola. Pilot widząc, że nie zakończy dobiegu przed końcem pola i uderzy przodem kadłuba w drzewa, wcisnął prawy pedał, zmieniając tym samym kierunek dobiegu. Szybowiec zderzył się z drzewami nasadą lewego skrzydła przy prędkości około 40 km/h.

Gdyby pilot wykonał lądowanie na kierunku przeciwnym (pod wiatr), to najprawdopodobniej zakończyłby dobieg w granicach pola. Jeżeli na podejściu do lądowania utrzymywałby prędkość 80 km/h, to jego prędkość względem ziemi (odejmując prędkość wiatru) wynosiłaby 53 km/h, w związku z czym dobieg byłby krótszy.
