RAPORT WSTĘPNY

WYPADEK 2022/3820

STATEK POWIETRZNY – Szybowiec SZD 51 Junior

DATA I MIEJSCE ZDARZENIA – 15 lipca 2022 r. Rapy Dylańskie

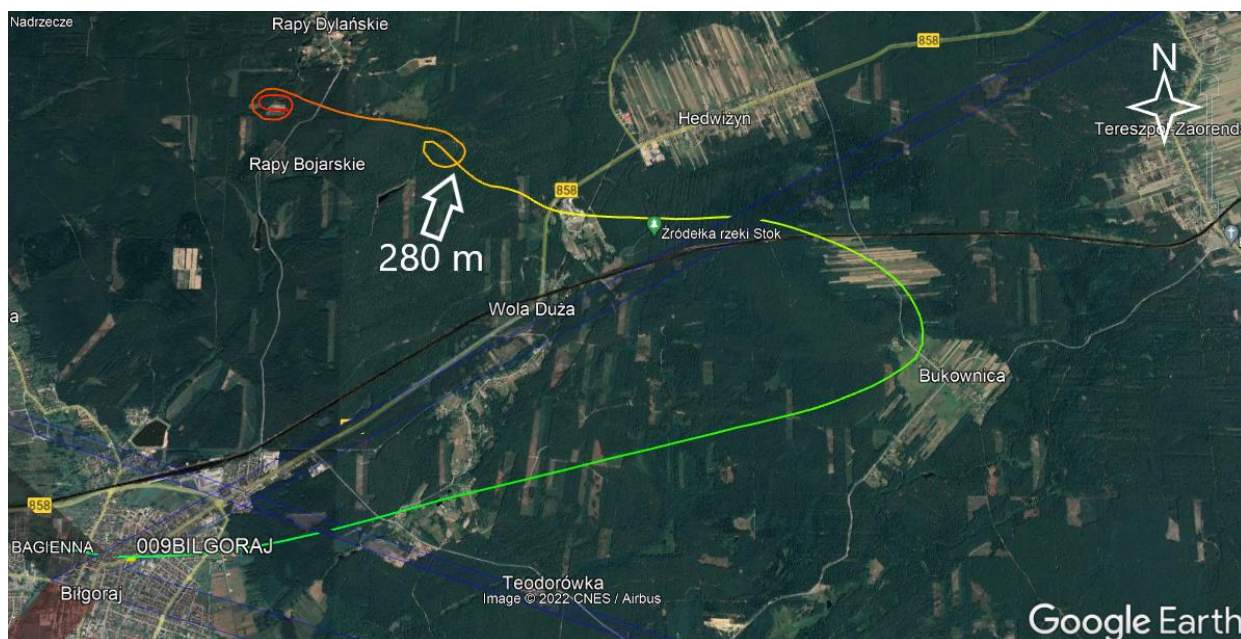
Rys. 1. Końcowa faza lotu szybowca [źródło: zapis GPS]

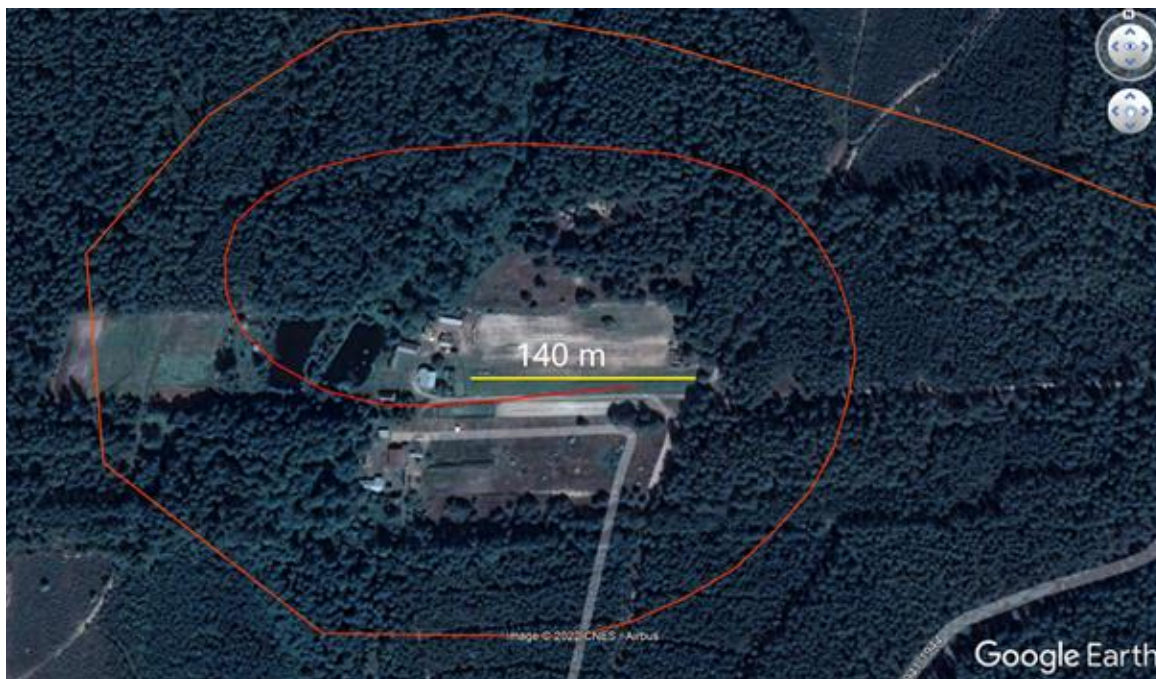
Rys. 2. Końcowa faza lotu szybowca [źródło: zapis GPS]

Do wypadku doszło w odległości około 5 km na północ od miejscowości Biłgoraj. Szybowiec lądował na polanie w lesie (rys. 2).

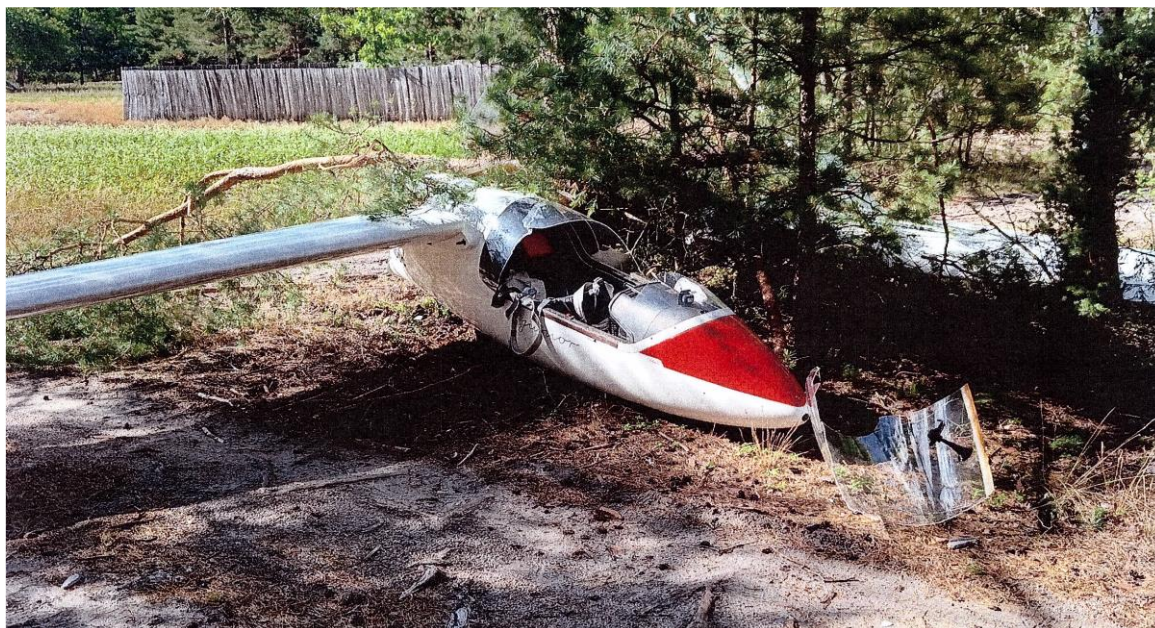
Dnia 15 lipca 2022 r. z lotniska w Zamościu (EPZA) Do przelotu szybowcowego wystartował licencjonowany pilot na szybowcu SZD-51 Junior. Po około 3 godz. lotu, kiedy szybowiec znalazł się na wysokości około 280 m (podane w raporcie wysokości są AGL) nad lasem szybowiec wleciał w słabe noszenie (1 m/s), jednak po wykonaniu okrążenia pilot nie próbował go wycentrować, lecz wykonał przeskok pod chmurę CU, gdzie spodziewał się znaleźć lepsze noszenie. Na wysokości około 120 m wykonał okrążenie, jednak nie znalazł komina termicznego i musiał lądować w terenie przygodnym (rys. 1). Pilot wykonał lądowanie z tylnym wiatrem, który wiał z prędkością 27 km/h (rys. 2). Na prostej do lądowania wg zapisu GPS szybowiec względem ziemi leciał z prędkością około 130 km/h. Przyziemienie miało miejsce poza połową pola. Szybowiec na końcu pola wtoczył się do lasu i zderzył się z drzewem. W trakcie zdarzenia pilot nie odniósł żadnych obrażeń ciała. W wyniku zderzenia szybowiec został poważnie uszkodzony (rys. 3).

Rys. 3. Szybowiec po zdarzeniu [źródło: Aeroklub Ziemi Zamojskiej]

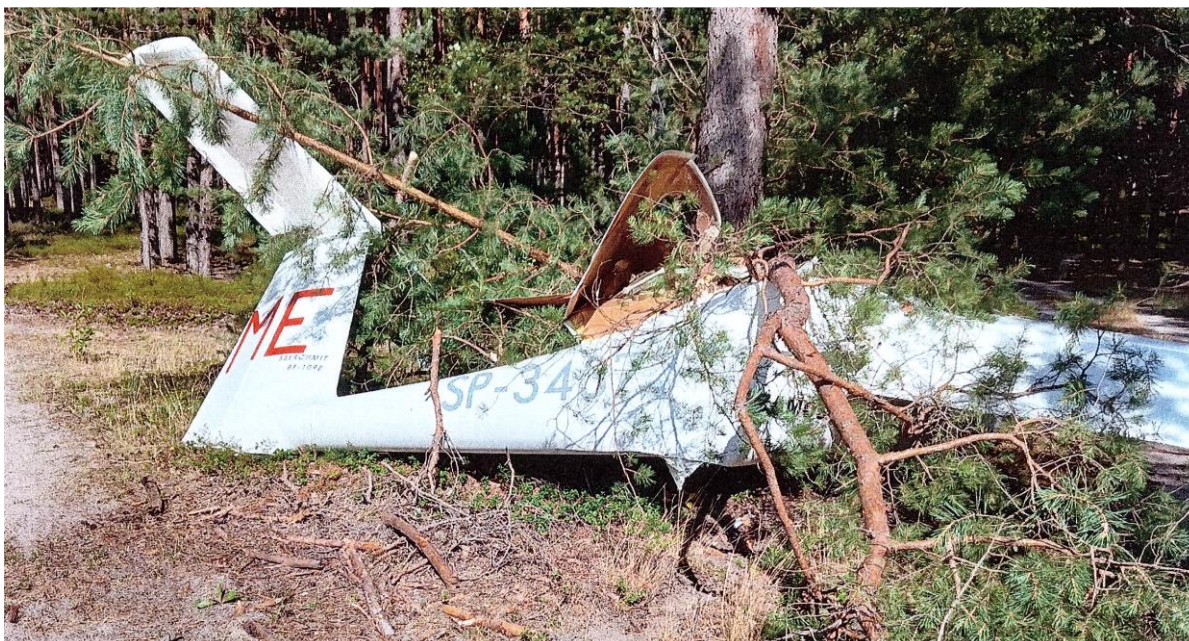
W trakcie zdarzenia szybowiec został znacznie uszkodzony (rys. 4).

Rys. 4. Widok na uszkodzony szybowiec po zdarzeniu. [źródło: Aeroklub Ziemi Zamojskiej]

Szybowiec zderzył się z drzewem z prędkością około 40 km/h. Uderzył w drzewo prawym skrzydłem przy jego nasadzie. W trakcie zderzenia uszkodzone zostało prawe skrzydło, złamany kadłub za skrzydłami oraz uszkodzeniu uległo oszklenie kabiny pilota.
