# RAPORT KOŃCOWY

PAŃSTWOWA KOMISJA BADANIA WYPADKÓW LOTNICZYCH

ZDARZENIE NR – 2022/3863

STATEK POWIETRZNY – SZD-38A „Jantar 1”, SP-3111

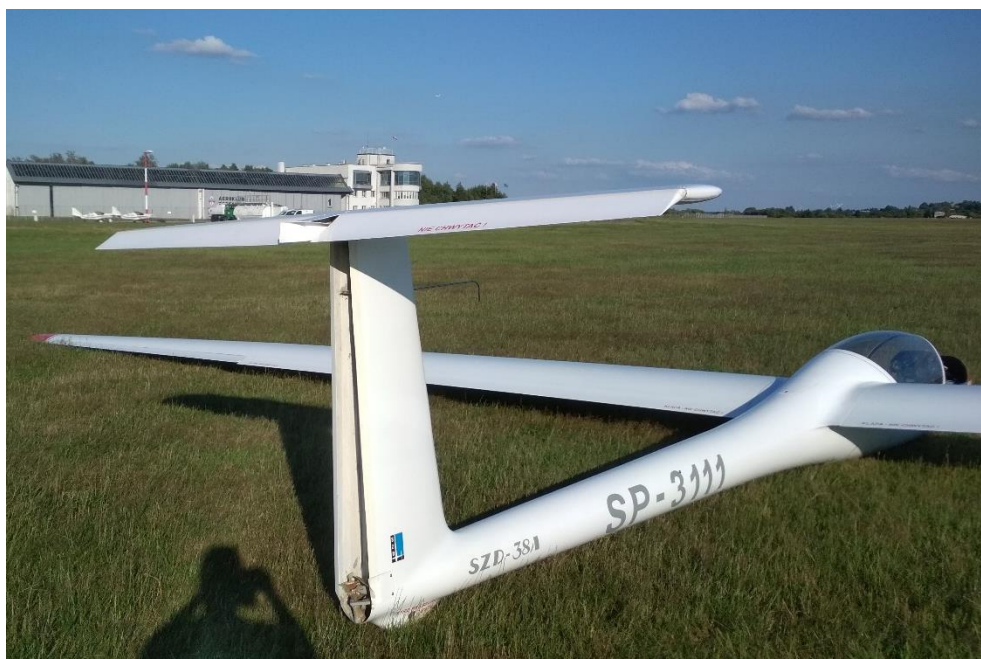
**Rys. 2.** Szybowiec SP-3111 po twardym lądowaniu, widoczny jest brak podwozia i uszkodzenia ogona (na drugim planie zabudowania lotniskowe) [źródło: PKBWL]

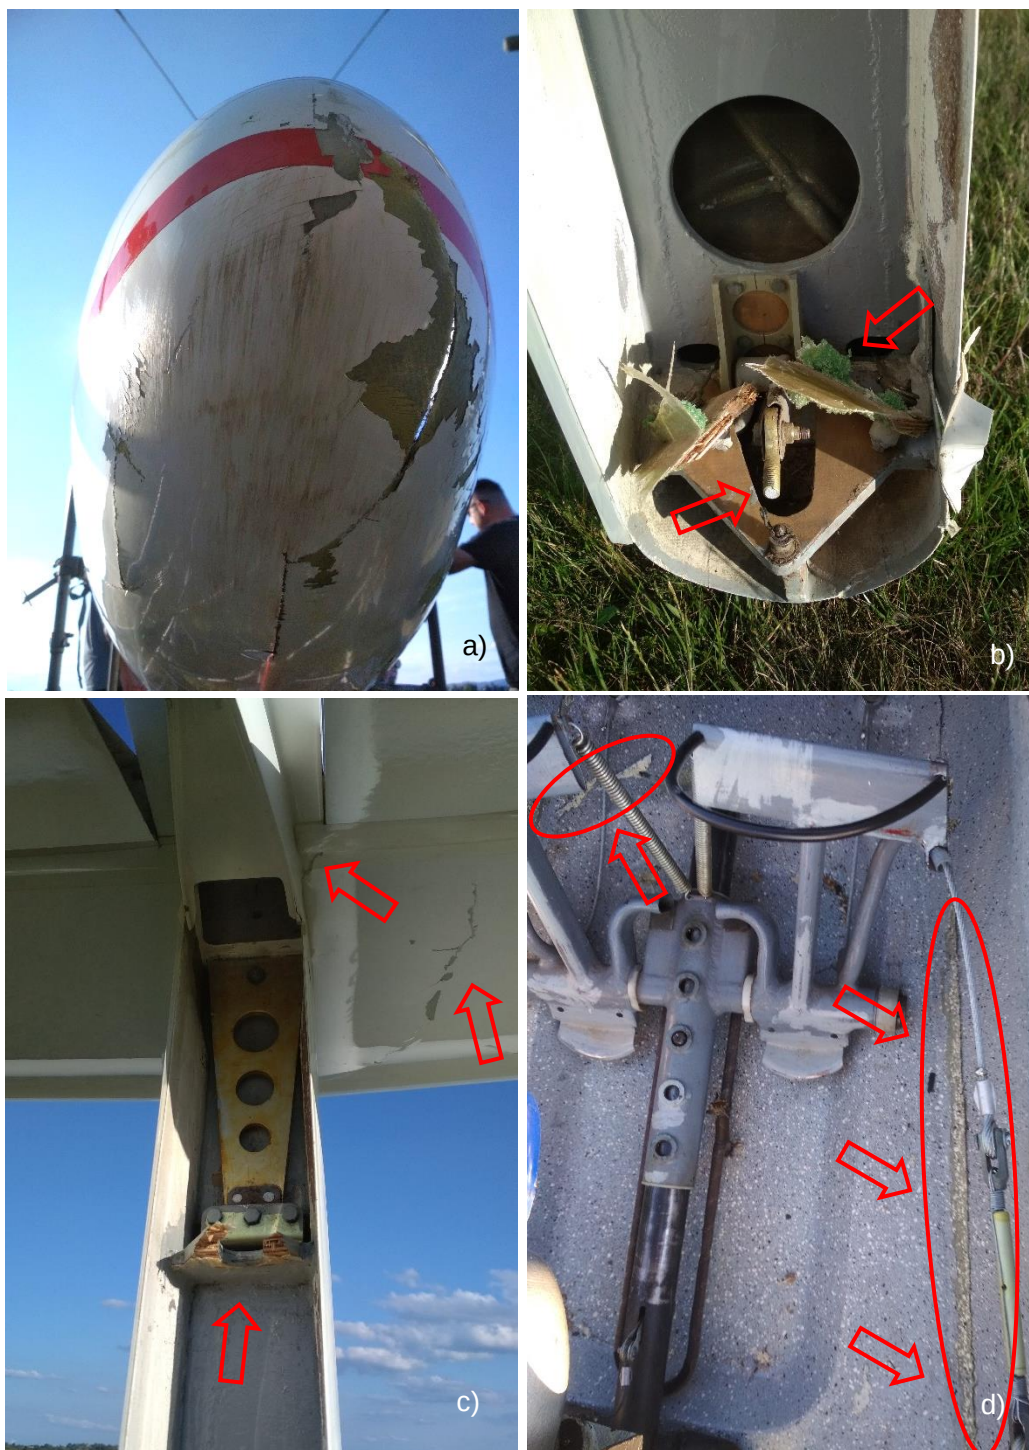
W wyniku twardego lądowania szybowiec został uszkodzony (Rys. 3). Zidentyfikowano wzdlużne pęknięcia dolnej części kadłuba pod siedzeniem pilota, częściowo odklejoną podłogę w kabinie od dziobu szybowca aż po wręgę nr 1, całkowite oddzielenie (i zniszczenie) przedniego, stałego oszklenia kabiny.

Ster kierunku oddzielił się od kadłuba, niszcząc osadzenia zawiasów i wyrywając pionowy popychacz napędu steru wysokości. Uszkodzeniu uległ także statecznik poziomy.

**Rys. 3.** Uszkodzenia szybowca: a) spękana skorupa kadłuba w obrębie kabiny pilota, b) wyrwany ster kierunku, zniszczony dolny wspornik zawieszenia steru kierunku oraz zerwany napęd steru wysokości, c) zniszczone górne zawieszenie steru kierunku, brak steru, pęknięcia dolnej skorupy statecznika poziomego, d) odklejona podłoga kabiny [źródło: PKBWL]

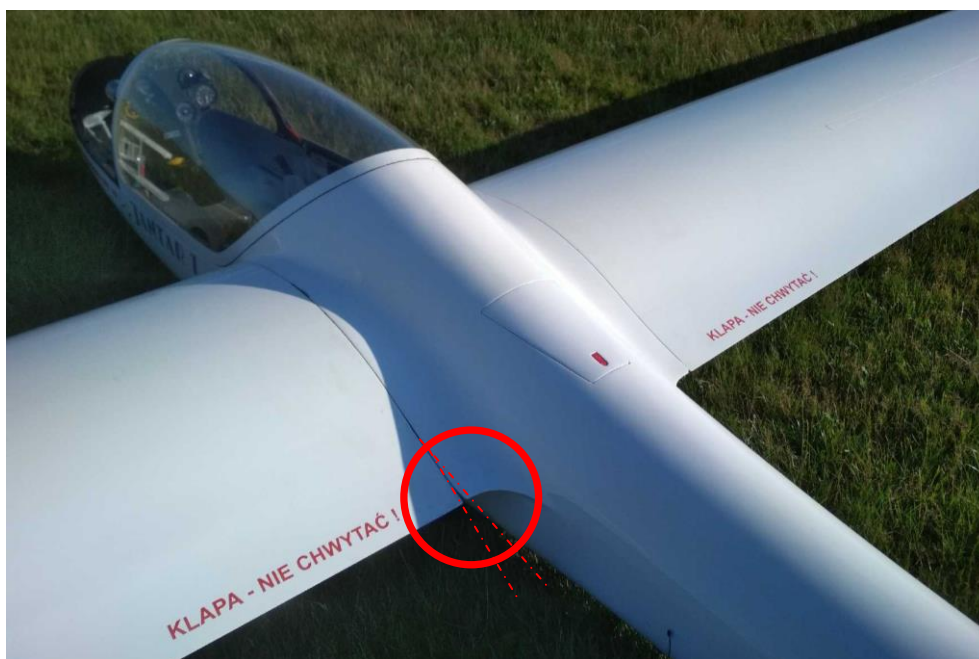
W swoim oświadczeniu pilot nie omawia kwestii użycia klap skrzydłowych do lądowania. Deklarowana prędkość podejścia 150 km/godz. była zbyt duża do wychylania klap w położenia dodatnie (do lądowania). Po zdarzeniu wykonano zdjęcie (Rys. 8), na którym jest widoczne niewielkie wychylenie klap w stronę wartości dodatnich (klapy w dół). Oznacza to, że pilot wychylił częściowo klapy, być może dopiero na wytrzymaniu do lądowania.

Przy większej prędkości lotu, wysklepianiu profilu skrzydła (przestawianiu klap w dół) towarzyszy tendencja szybowca do zwiększania kąta natarcia. Pilot mógł mieć kłopot z utrzymaniem równowagi podłużnej podczas przyziemienia z dużą prędkością, ponieważ po wychyleniu klap był zmuszony do odpychania drążka sterowego. Jest to reakcja nietypowa przy przyziemieniu, podczas którego pilot powinien raczej dociągać drążek sterowy „do siebie”.

**Rys. 8.** Konfiguracja klap szybowca po lądowaniu – widoczne niewielkie wychylenie w dół  
[źródło: PKBWL]

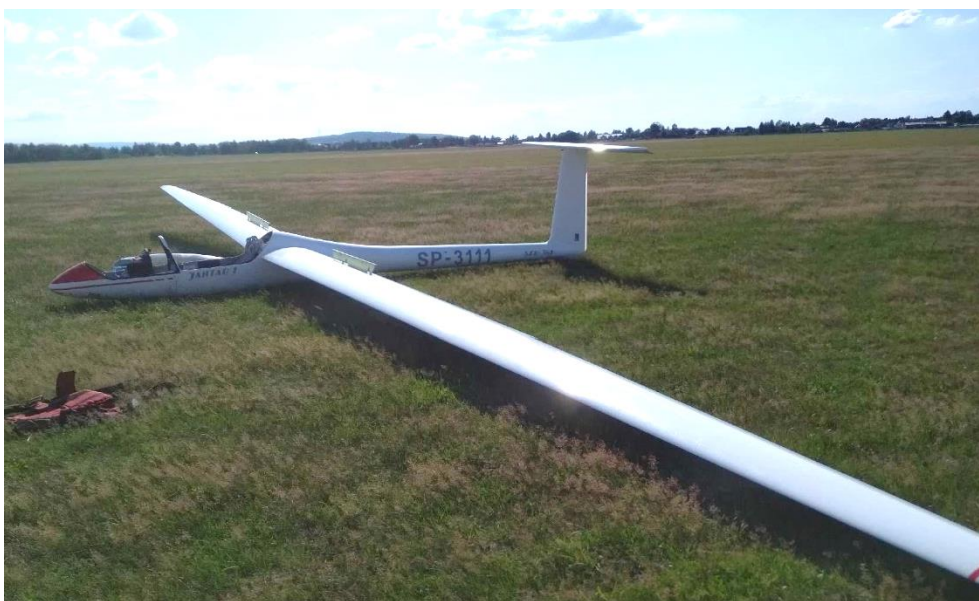
Szybowiec zachował swoją integralność, jednak w trakcie twardego lądowania oddzielił się od niego ster kierunku wraz z elementami napędu steru wysokości oraz przednia, stała osłona kabiny pilota. Oderwane elementy znajdowały się w pobliżu szybowca.

**Rys. 9.** Szybowiec po zdarzeniu. Widoczny brak wysuniętego podwozia, brak stałej części osłony kabiny oraz steru kierunku [źródło: PKBWL]

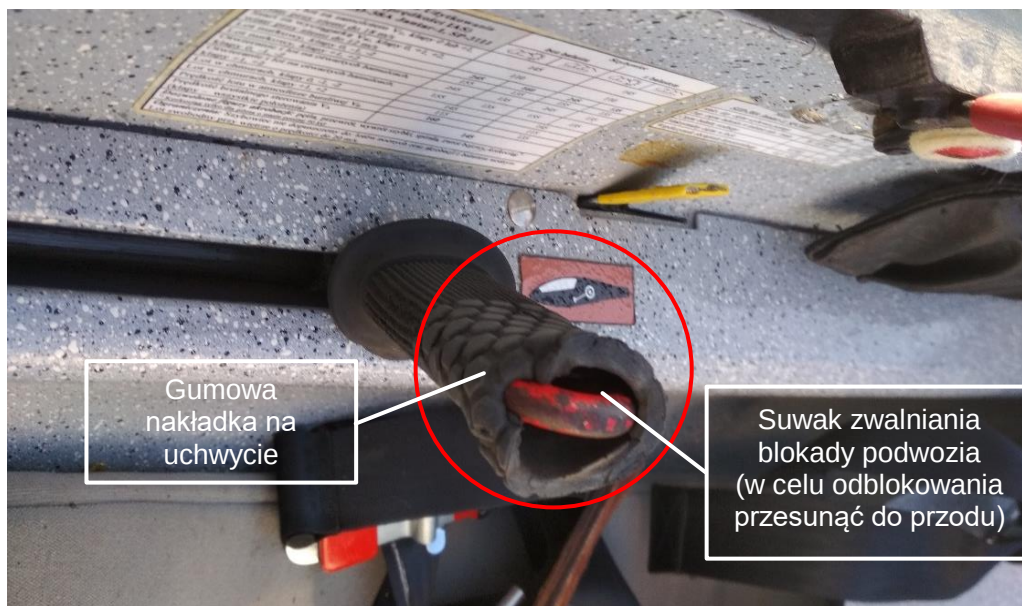
Pilot utrzymywał, że mechanizm zapadkowy mógł zostać zablokowany przez gumową nakładkę uchwytu (jak pokazano na Rys. 10), wskutek czego blokada wypuszczania podwozia nie mogła zostać zwolniona. Niewłaściwy stan uchwytu powinien być zdiagnozowany (i skorygowany) w ramach przeglądu przedlotowego, a nie tuż przed lądowaniem.

**Rys. 10.** Uchwyt mechanizmu chowania podwozia w szybowcu SZD-38A (na prawej burcie)  
[źródło: PKBWL]

Po zdarzeniu wykonano próbę wypuszczenia podwozia – podwozie otwierało się (blokowało) i zamykało poprawnie i bez zacięć, a mechanizm zapadkowy pracował właściwie.

Prawdopodobnie pilot, działając w stresie i w deficycie czasu, nieumiejętnie operował suwakiem zwalniającym blokadę podwozia i bazując na doświadczeniu z szybowców SZD-48-1/3 usiłował wcisnąć suwak na dźwigni, podczas gdy ten wymagał przemieszczenia go do przodu.
