# RAPORT KOŃCOWY

WYPADEK 2022/3946

ZDARZENIE NR – 2022/3946

STATEK POWIETRZNY – Samolot ultralekki, Aircamper GN-1, SP-SBIS

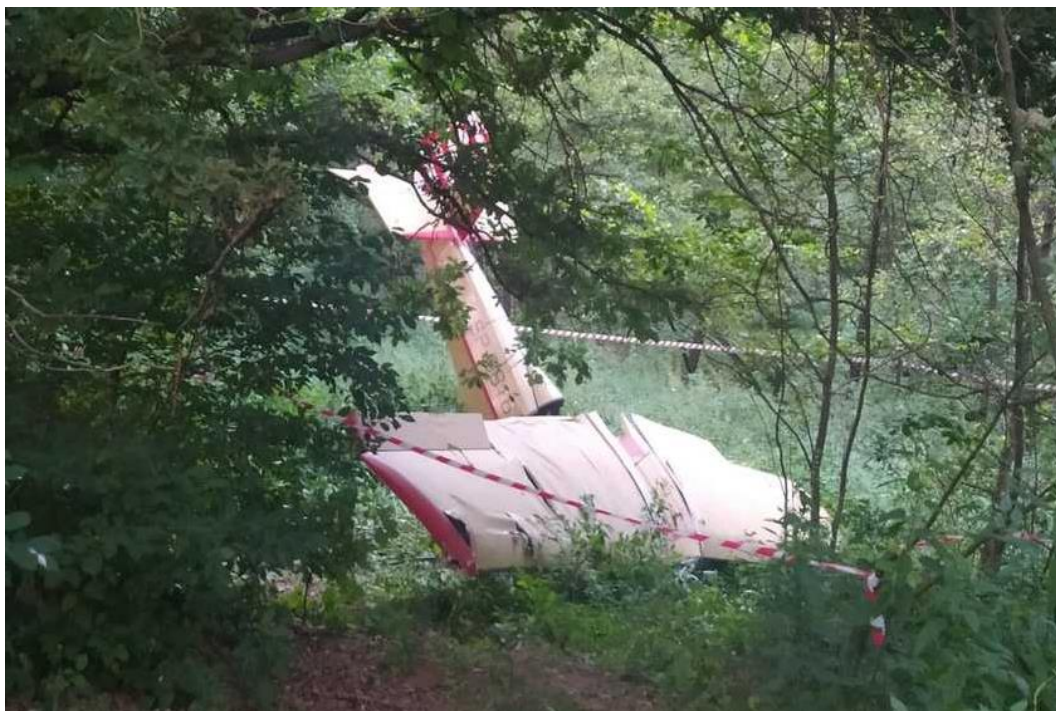
Uruchomiona przez zarządzającego lądowiskiem akcja poszukiwawczo-ratownicza skutkowałą odnalezieniem wraku z nieprzytomnym pilotem w kabinie. Samolot zderzył się z ziemią w bezpośrednim sąsiedztwie lądowiska, na niewielkiej leśnej polanie, w trudno dostępnym miejscu (Rys. 2).

Rys. 2. Samolot po zderzeniu z ziemią [źródło: PKBWL]

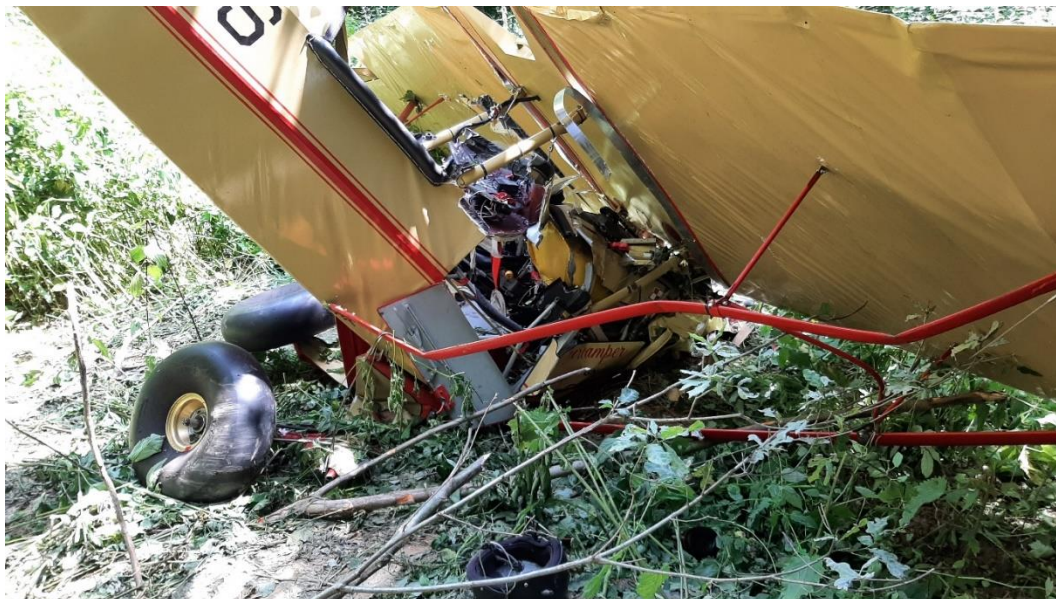
W wyniku zderzenia z ziemią samolot został całkowicie zniszczony. Zespół napędowy wraz z łożem silnika oraz ścianą ogniową przemieścił się w stronę przedniej kabiny. Łopaty śmigła wyłamały się tuż przy piaście i złożyły do tyłu. Jedna z łopat pozostała przy piaście śmigła.

Zniszczeniu uległy obie golenie podwozia głównego, pocięte zostały zastrzały skrzydeł, naruszona w stopniu znacznym geometria skrzydeł i ich struktura (Rys. 3, 4, 5 i 6).

Rys. 3. Widok na kadłub od strony prawego skrzydła [źródło: PKBWL]

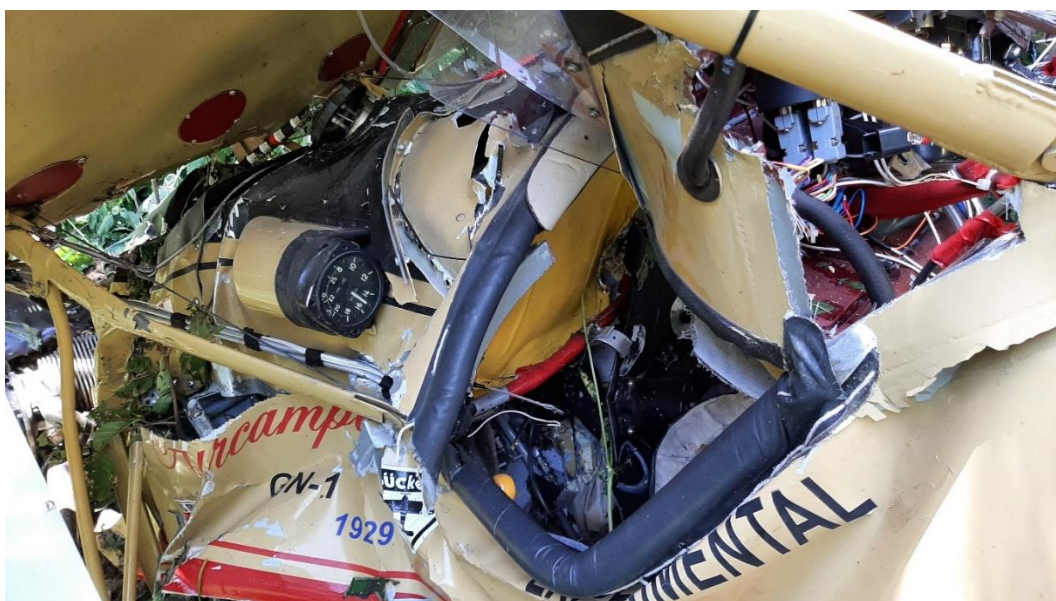
Rys. 4. Zmiażdżona pierwsza kabina – widok w kierunku lotu [źródło: PKBWL]

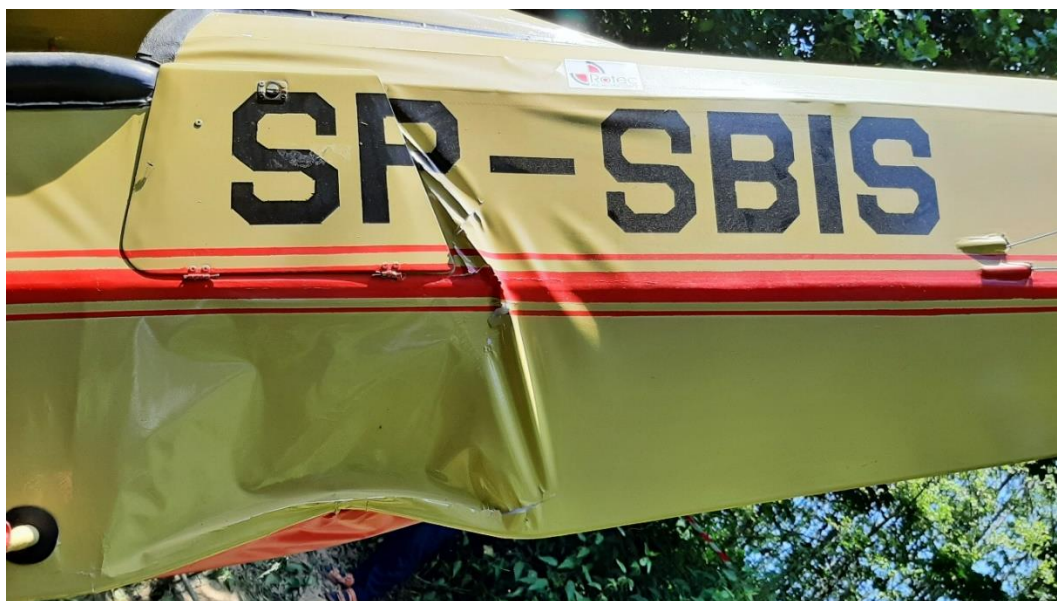
Rys. 5. Przełamanie kadłuba za kabiną pilotów [źródło: PKBWL]

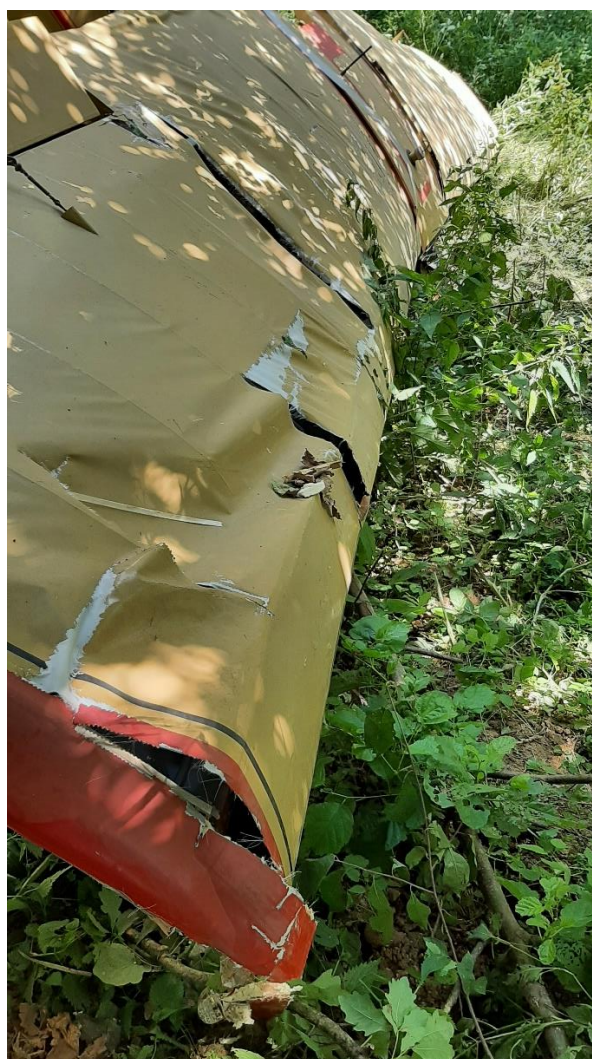
Rys. 6. Pęknięcia i rozerwania struktury skrzydeł [źródło: PKBWL]

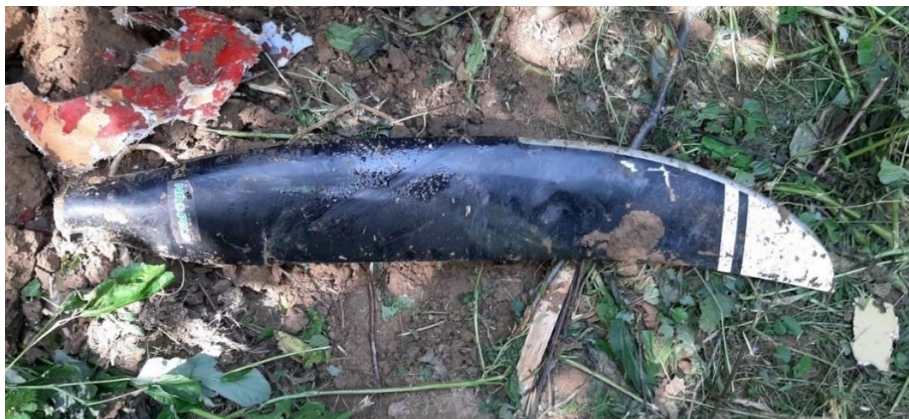
Silnik nie był badany ze względu na fakt, że nie posiadał żadnej dokumentacji technicznej i był użytkowany po zakończeniu przewidzianego przez producenta resursu. Ustalono z wysokim prawdopodobieństwem, że silnik w chwili zderzenia z ziemią nie pracował. Świadczył o tym brak uszkodzeń na końcówkach i krawędziach natarcia łopaty śmigła oraz charakter ich przełamania u nasady w piaście.

Uwagę Zespołu badającego zdarzenie zwrócił charakter uszkodzeń łopat śmigła (Rys. 9).

Rys. 9. Wylamana łopata śmigła. Brak uszkodzeń końcówki oraz krawędzi natarcia prowadzi do wniosku, że śmigło podczas zderzenia nie obracało się. [źródło: PKBWL]

Żadna z łopat nie nosiła śladów typowych dla uderzenia obracającego się śmigła, tj. nie wystąpiły uszkodzenia końcówek oraz krawędzi natarcia. Łopaty uległy złamaniu, przy czym jedna oddzieliła się od piasty. Łopaty złamały się do tyłu (w kierunku przeciwnym do kierunku zderzenia). Taki ich stan wskazuje, że śmigło w chwili zderzenia z ziemią nie obracało się, a silnik nie pracował.

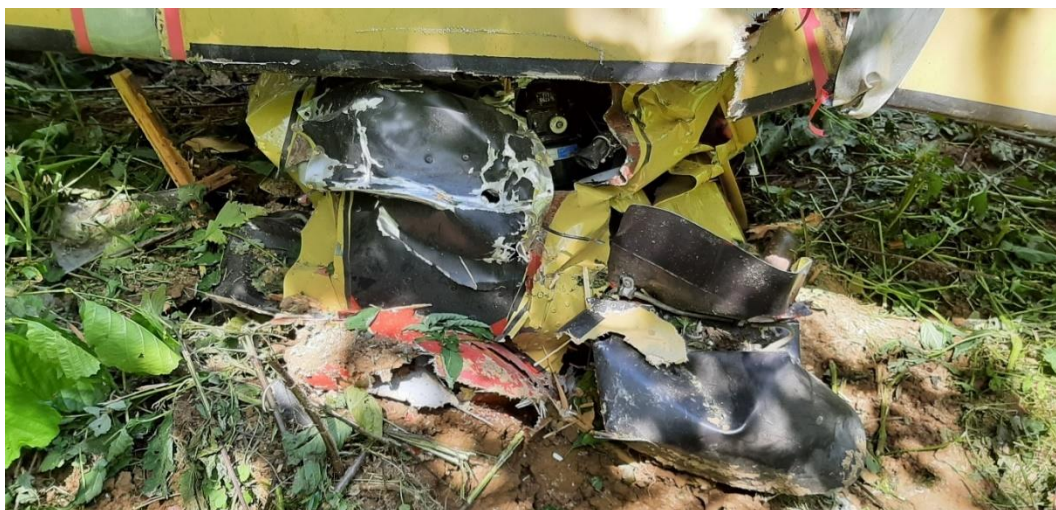
Czynnikiem powodującym, że pożar nie wystąpił było zagłębienie się gorących części silnika (cylindrów oraz układu wydechowego) w miękkiej i wilgotnej ziemi (Rys. 10).

Rys. 10. Zagłębiony w ziemi nos samolotu wraz z silnikiem [źródło: PKBWL]

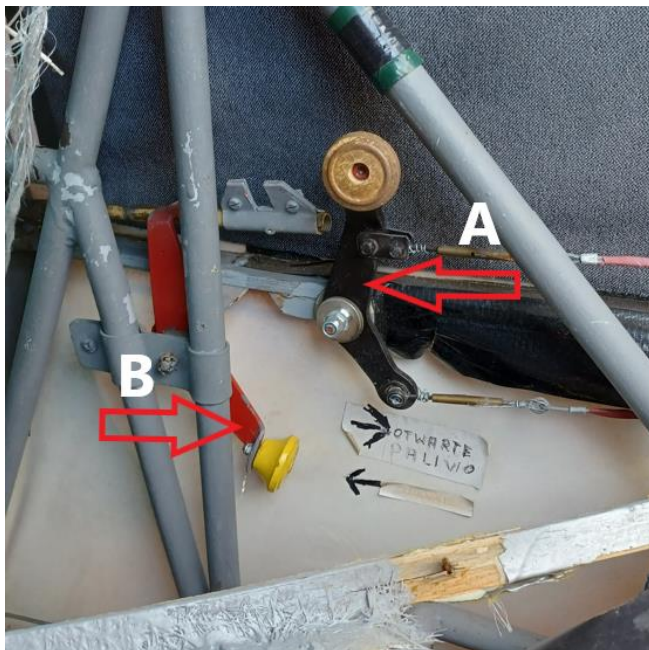
Do wyłączenia silnika w locie mogło dojść w wyniku pomylenia przez pilota dźwigni trymera steru wysokości z dźwignią zaworu odcinającego dopływ paliwa do silnika, gdyż obie dźwignie znajdują się na prawej burcie samolotu, w swoim bezpośrednim sąsiedztwie (Rys. 11).

Jeżeli tak się stało, to po zamknięciu dopływu paliwa do silnika, czas jego pracy wynosił około 1 minuty. Nie był to czas wystarczający do wykonania zakrętu (dowrotu) do lądowiska, a tym bardziej zbudowania kręgu i podejścia do lądowania na kierunku startu. Pilot mógł być nieświadomy, że zamyka dopływ paliwa do silnika, który za chwilę się wyłączy. Nie był również przygotowany na wyłączenie się silnika nisko nad terenem.

Rys. 11. Widok prawej burty kabiny: A-położenie dźwigni trymera (w kolorze czarnym), B-dźwignia zaworu sterującego dopływem paliwa do silnika (czerwona z żółtą gałką) [źródło: PKBWL]
