RAPORT WSTĘPNY

ZDARZENIE NR – 2022/5425

STATEK POWIETRZNY – Szybowiec SZD-50-3 Puchacz, SP-3407

DATA I MIEJSCE ZDARZENIA – 14 września 2022 r. Pruszcz Gdański

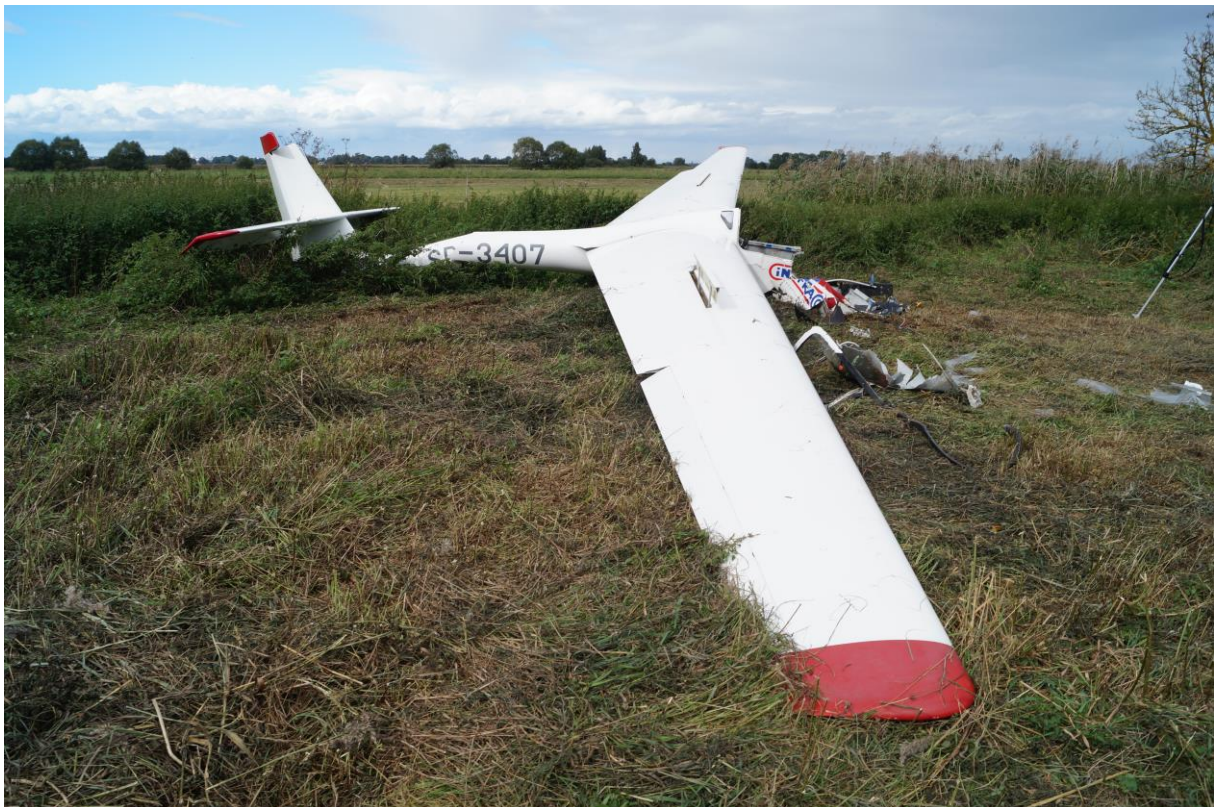
Rys. 2. Szczątki szybowca na miejscu zdarzenia [źródło: PKBWL]

W wyniku zderzenia z ziemią szybowiec został zniszczony (rys. 2).

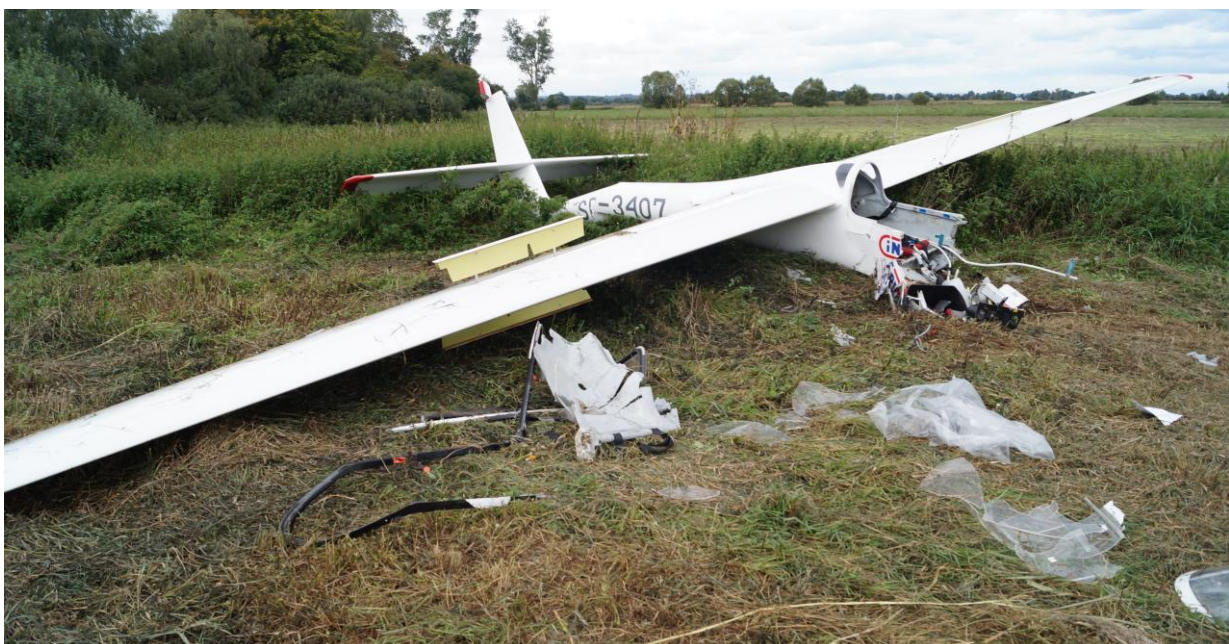
Rys. 4. Wrak szybowca [źródło: PKBWL]

Według oświadczenia instruktora, szybowiec zderzył się z ziemią w lewym korkociągu. Jako pierwsze w ziemię uderzyło lewe skrzydło (które zostało znacznie uszkodzone), a następnie przednia część kadłuba (która uległa całkowitej destrukcji) (rys. 4). W wyniku zderzenia złamana została również belka ogonowa szybowca.

Szczałki szybowca były rozrzucone na niewielkiej przestrzeni wokół wraku.

Kinematyka układów sterowania (sterem wysokości, sterem kierunku, lotkami i hamulcami aerodynamicznymi) była zachowana.
