# RAPORT KOŃCOWY

2022/5555  
NUMER ZDARZENIA

## **Prywatny, skoki spadochronowe.**

### **2 spadochrony Lightning 193 PS.**

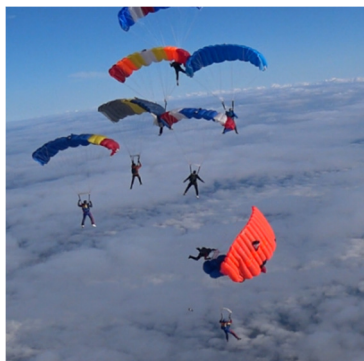
W trakcie zajmowania pozycji przez skoczka 2, formacja zafalowała a komory spadochronu skoczka 2 zostały przymknięte, ciśnienie w czaszy uległo zmniejszeniu i tym samym zmniejszyła się prędkość postępową a zwiększyła prędkość pionową. Czasza spadochronu skoczka 2 zaczęła się cofać w stosunku do formacji, kierując się wprost na skoczka 1, który był w prawidłowym miejscu przygotowując się do wejścia do formacji. Czasza spadochronu skoczka 2 przyjęła kierunek lotu do tyłu a skoczek 1 nie zdążył zareagować i uniknąć kolizji z cofającą się czaszą.

Rys. 2. Moment kolizji skoczka 1 i 2 [Źródło: organizator.]

Czasza spadochronowa skoczka 2 wleciała w prawe przednie linki czaszy skoczka 1, powodując nurkowanie czaszy skoczka 1 i wybicie ciała skoczka 1 do góry. Ciało skoczka 1 zostało owinięte od głowy do pasa czaszą skoczka 2. Zdeformowana czasza skoczka 1 oraz częściowo pracująca czasza skoczka 2 przeszły w szybki ruch obrotowy z dużą utratą wysokości. Do momentu zderzenia z ziemią żaden skoczek nie przeprowadził skutecznej procedury awaryjnej przewidzianej dla tej sytuacji. W wyniku zderzenia z ziemią z prędkością w przedziale 70-80 km/h skoczek 1 doznał poważnych obrażeń ciała natomiast skoczek 2 poniósł śmierć na miejscu.

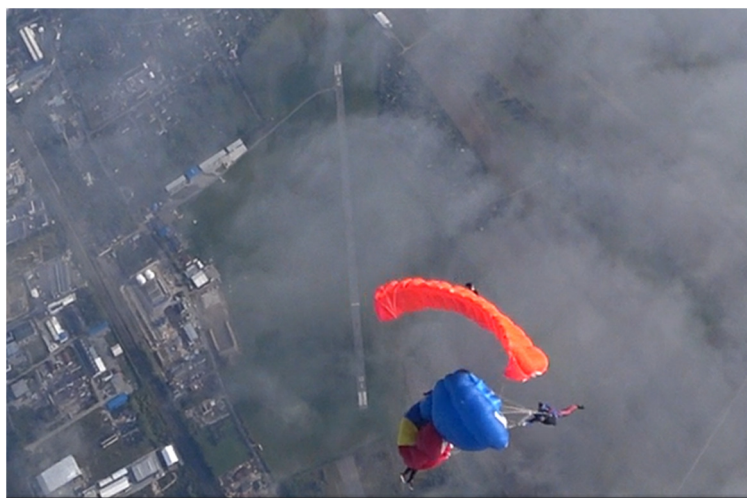
Rys. 2. Splątanie spadochronów i niekontrolowane opadanie skoczków 1 i 2. [Źródło: organizator.]

prędkość obrotowa wyniosła około 39 obrotów na minutę. Wysoce prawdopodobne, że pomimo ciasno dopasowanej kamizelki i uprząży skoczek 2, nastąpiło przesunięcie się uprząży w górę i w prawo wraz z kamizelką w wyniku dynamicznego obrotu powstałego po splątaniu skoczków. W pewnym (nieustalonym) momencie nastąpiło również przesunięcie się kamizelki względem uprząży i prawego uchwytu do wypinania czaszy głównej, powodując kłopoty z odnalezieniem uchwytu przez skoczka. Na podstawie analizy materiału fotograficznego ustalono, że przez co najmniej 22 sekundy od splątania, skoczek numer 2 bezskutecznie szukał prawego uchwytu do wypięcia czaszy głównej, ponieważ uchwyt ten pozostał nienaruszony w swojej kieszonce do momentu przyziemienia skoczka. W trakcie poszukiwania prawego uchwytu do wypinania czaszy głównej mogło nastąpić uszkodzenie kamizelki. W czasie opadania w splątaniu w wyniku obrotów o znacznej prędkości generującej znaczne przeciążenia mogły wystąpić problemy z percepcją, świadomością oraz utratą przytomności, co stanowiłoby wyjaśnienie przyczyn nieużycia noża. Dokumentacja zdjęciowa wskazuje, że kamizelka skoczka 2 została rozdarta na prawym bocznym szwie, czyli po stronie gdzie ulokowany jest uchwyt do wypinania czaszy głównej. Do samego kontaktu skoczków z ziemią, skoczek 2 nie przeprowadził skutecznej procedury awaryjnej. Nie wypiął ani nie odciął czaszy głównej. Skoczek 1 również nie wykonał żadnych czynności, chociaż mało prawdopodobne było, żeby mógł skutecznie odciąć nożem czaszę, która owinęła jego ciało. Skoczek 1 przyziemił na miękkim świeżo zaoranym polu a skoczek 2 na trawiastej, ale dużo twardszej części pola. W wyniku lądowania z prędkością w przedziale 70-80 km/h skoczek 2 poniósł śmierć na miejscu a skoczek 1 doznał poważnych obrażeń ciała i przeżył wypadek.

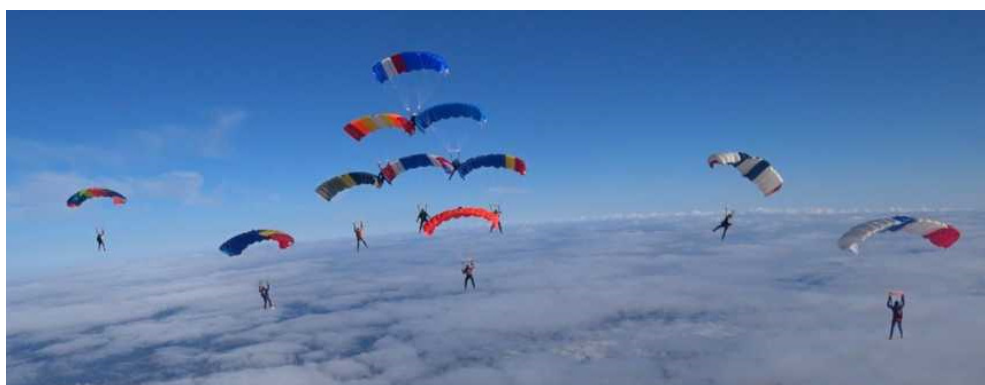
Rys.4. Skoczkowie w trakcie zajmowania pozycji w rzędach formacji.[ Źródło: organizator.]

Skoczkowie wraz z kamerzystą wyskoczyli z samolotu na wysokości około 4000 m w kolejności odpowiedniej do planu budowanej formacji (Rys. 1). Skoczek 1 miał wyznaczoną pozycję w czwartym rzędzie, drugą z prawej. Skoczek numer 2 miał wyznaczoną pozycję w trzecim rzędzie, prawą skrajną. Zadaniem skoczka 2 było dołączenie do formacji poprzez „zamocowanie” swojej czaszy do formacji i niedopuszczenie do jej obrotu w kierunku środka formacji, szczególnie do czasu dołączenia skoczka z rzędu 4go (wyznaczona dla skoczka numer 1), który stabilizuje układ. Skoczek numer 2 uniemożliwił swojej czaszy obrót jednak w momencie mocniejszej pracy na czaszy, formacja zafalowała w taki sposób, że komory czaszy zostały przymknięte, ciśnienie w czaszy zmniejszone a tym samym zmniejszyła się prędkość postępową lecz zwiększyła prędkość pionową i czasza zaczęła się cofać w stosunku do formacji, wprost na skoczka numer 1, który był w prawidłowym miejscu przygotowując się do wejścia do formacji. Kierunek lotu czaszy skoczka 2 do tyłu zaskoczył skoczka 1, który nie zdążył zareagować i uniknąć kolizji. Czasza skoczka 2 wleciała w prawe przednie linki czaszy skoczka 1, powodując nurkowanie czaszy i wybicie ciała skoczka 1 do góry a finalnie owinięcie ciała skoczka 1 od głowy do pasa. Zdeformowana czasza skoczka 1 oraz częściowo pracująca czasza skoczka 2 przeszły w szybki ruch obrotowy generujący przeciążenia o wartości 3-5G z jednoczesną dużą utratą wysokości. Opadanie w splątaniu trwało ponad 2 minuty,
