POWAŻNY INCYDENT 2022/6070

PAŃSTWOWA KOMISJA BADANIA WYPADKÓW LOTNICZYCH

ZDARZENIE NR – 2022/6070

STATEK POWIETRZNY – SZD-50-3 „Puchacz”, SP-3288

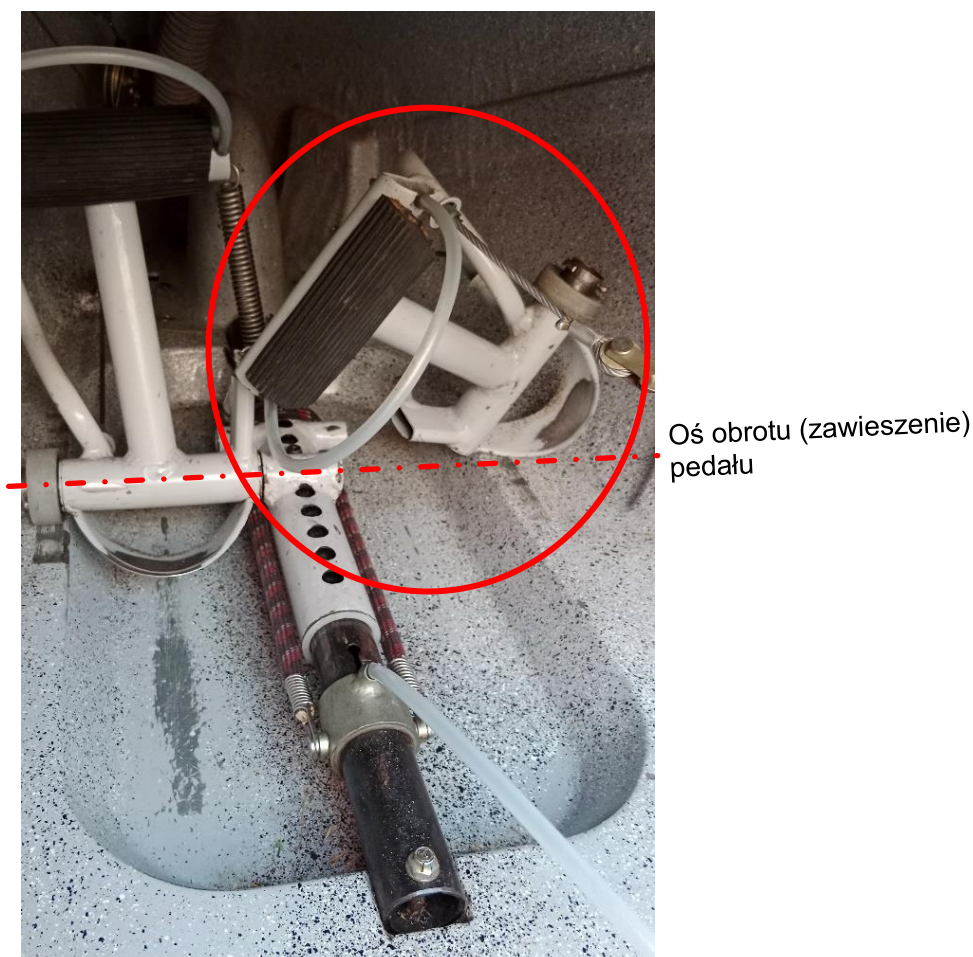
O godz. 16:59<sup>1</sup>, podczas rutynowej kontroli kabiny przed kolejnym startem, uczeń dostrzegł nienaturalną pozycję prawego pedału steru kierunku. Pedał wisiał na ciągłach linkowych, całkowicie oddzielony od centralnego korpusu, mocowanego do podłogi kabiny.

**Rys. 1.** Uszkodzony pedał steru kierunku w przedniej kabine szybowca SP-3288 [źródło: PKBWL]

Wylamaniu uległa prawa półoś zespołu pedałów steru kierunku, stanowiąca zawieszenie prawego pedału w przedniej kabinie szybowca.

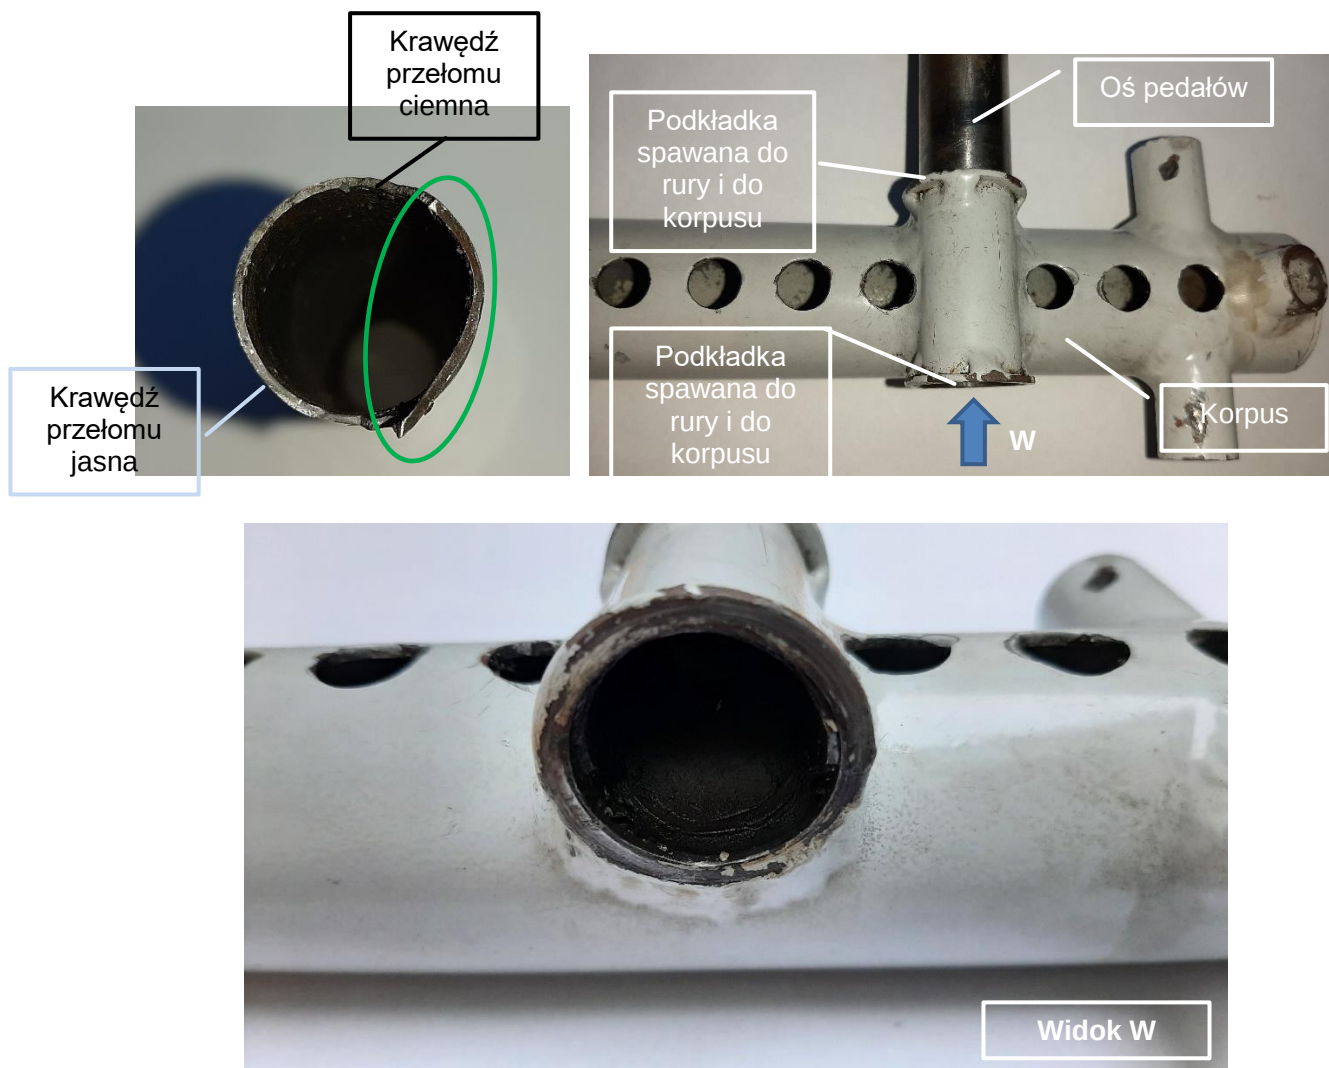
Złamaniu uległa rura (oś) zawieszenia pedałów, umieszczona w korpusie (podstawie) pedałów (Rys. 5).

Złamanie wystąpiło w miejscu największej koncentracji naprężeń, czyli w miejscu spawania podkładki do rury i do korpusu. Płaszczyzna podkładki jest prostopadła do osi rury. Płaszczyzna ta stanowi swoisty karb dla przechodzącej przezeń rury (osi pedałów).

Ciemny charakter części krawędzi przełomu (Rys. 5) wskazuje, że pęknięcie nastąpiło dawno i propagowało (powiększało się) wraz z upływem czasu, podczas intensywnej eksploatacji szybowca. Jasny charakter przełomu, występujący na niewielkim odcinku, wskazuje natomiast, że ostateczne zniszczenie osi nastąpiło udarowo.

W ocenie kwalifikowanych techników, zaangażowanych w produkcję części do tego zespołu (i całego zespołu), pierwsze udarowe uszkodzenie (pęknięcie) rury (osi) wystąpiło w przeszłości i było związane z nadmierną siłą przyłożoną do pedałów, przez osobę (pilotą) w przedniej kabinie.

**Rys. 5.** Charakter przełomu rury zawieszenia pedałów. Na zielono zaznaczono krawędź gdzie naprężenia nie występowały – było to fabryczne podcięcie rury (slot) [źródło: PKBWL]

Prawdopodobnie podczas tego wypadku, w roku 2009, doszło do częściowego pęknięcia osi pedalów, które nie zostało wykryte podczas naprawy głównej ani podczas przeglądu 1000-godzinnego (w październiku 2017 r.) i postępując wraz z upływem czasu, doprowadziło do jej złamania.

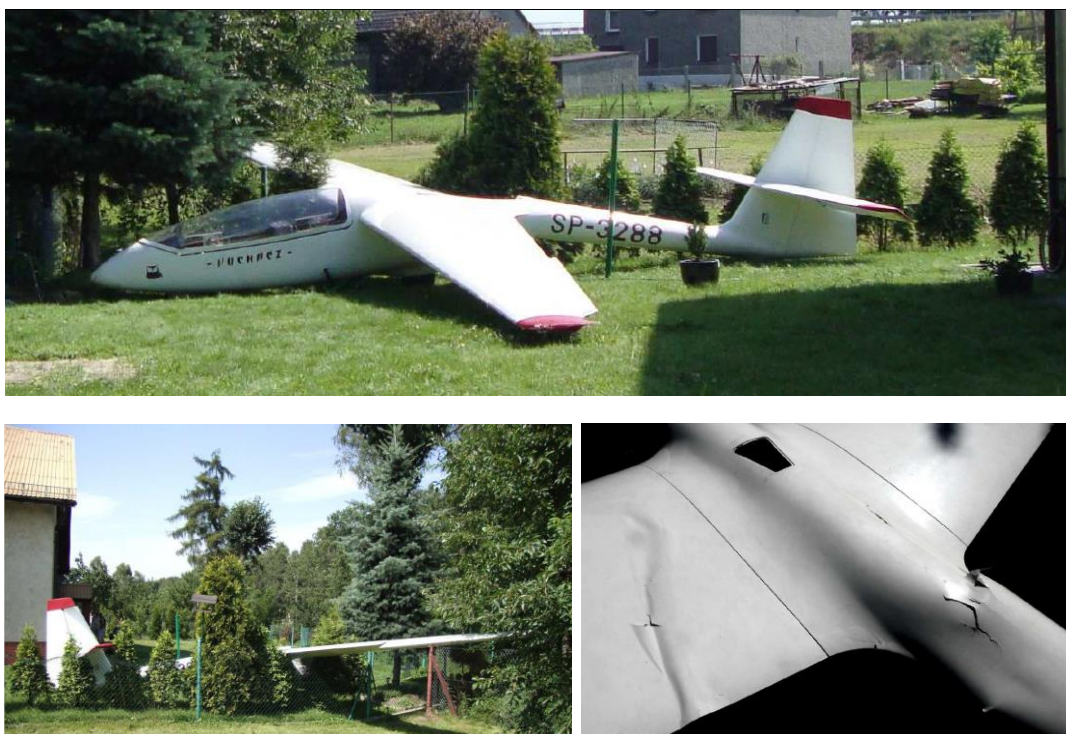
Pomimo, że załoga doznała jedynie nieznacznych obrażeń, uszkodzenia konstrukcji były bardzo poważne i objęły m.in. złamanie kadłuba w części zaskrzydłowej, sfalowania i uszkodzenia strukturalne obu skrzydeł, sfalowania i spękania kadłuba w obrębie kabiny i inne.

**Rys. 7.** Wypadek i widoczne uszkodzenia strukturalne szybowca w 2009 r. [źródło: archiwum PKBWL, raport nr 556/09]

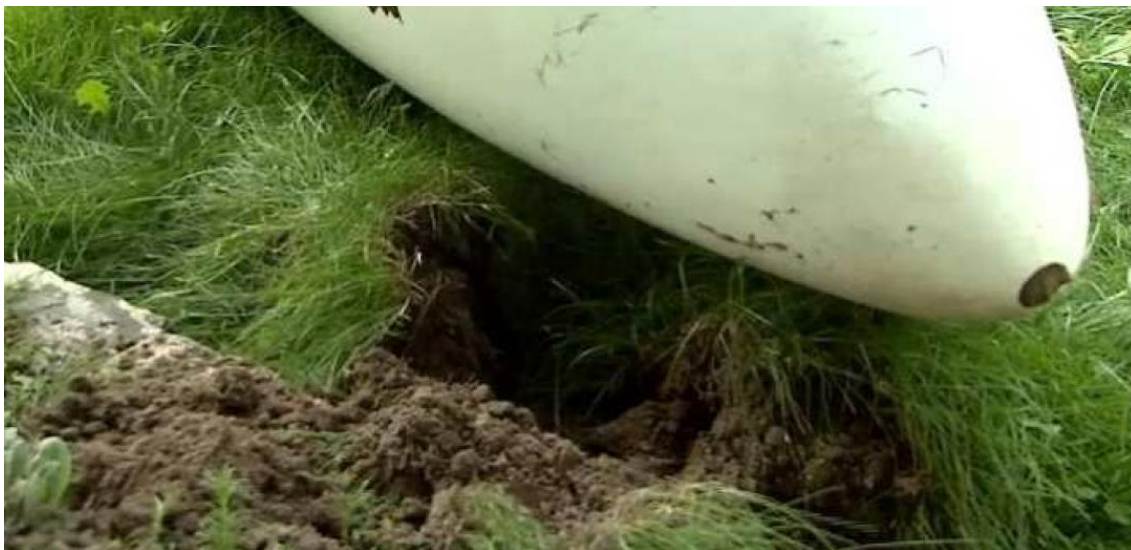
Na uwagę zasługuje wyrwa w ziemi (wykrot) (Rys. 8), powstała w wyniku zderzenia nosa szybowca z terenem. W lewym dolnym rogu zdjęcia widać także betonową konstrukcję.

**Rys. 8.** Wyrwa w ziemi spowodowana zderzeniem się nosa kadłuba w wypadku z 2009 r. [źródło: archiwum PKBWL, raport nr 556/09]

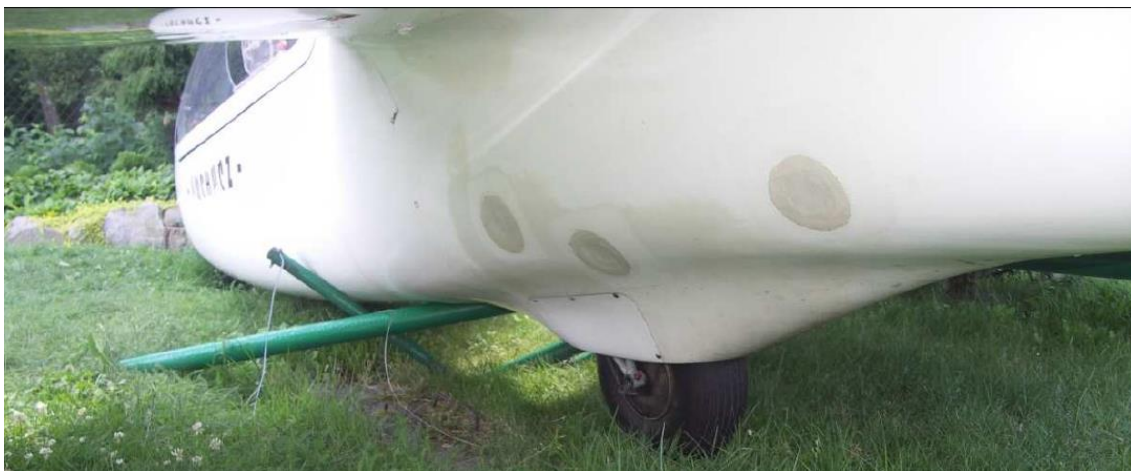
**Rys. 9.** Konfiguracja zderzenia kadłuba z przeszkodami [źródło: archiwum PKBWL, raport nr 556/09]

Taka konfiguracja zderzenia (Rys. 9) musiała spowodować powstanie bardzo dużych sił bezwładności, działających wzdłuż osi podłużnej szybowca. Ciało pilota w pierwszej kabine przemieściło się do przodu, przenosząc dużą siłę na jego nogi, oparte na pedalach steru kierunku. Obciążenia na pedalach musiały być wielokrotnie większe niż obciążenia projektowe, również te uwzględniające brutalne sterowanie.
