# OŚWIADCZENIE TYMCZASOWE

WYPADEK 67/18

PAŃSTWOWA KOMISJA BADANIA WYPADKÓW LOTNICZYCH

STATEK POWIETRZNY – BOMBARDIER DHC-8-402, SP-EQG

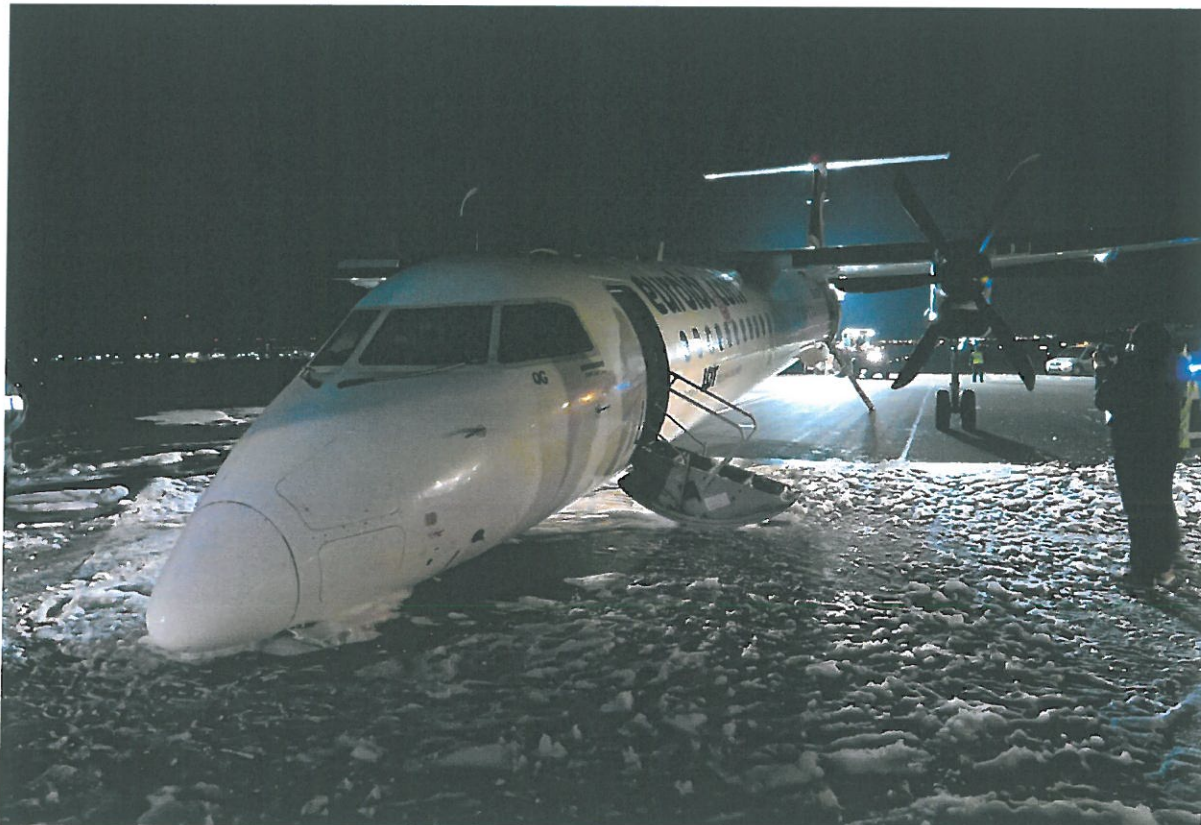
W EPWA załoga wykonała lądowanie awaryjne na drodze startowej (DS) 11 z NLG w położeniu niezablokowanym, które podczas dobiegu uległo złożeniu.

Po zatrzymaniu się samolotu na DS 11 (19:19 LMT), załoga przeprowadziła ewakuację pasażerów. Wszyscy pasażerowie i załoga opuścili samolot bez obrażeń. Samolot uległ uszkodzeniu w stopniu wymagającym naprawy.

Rys. 1. Samolot DHC-8-402 SP-EQG po awaryjnym lądowaniu na RWY11 EPWA.

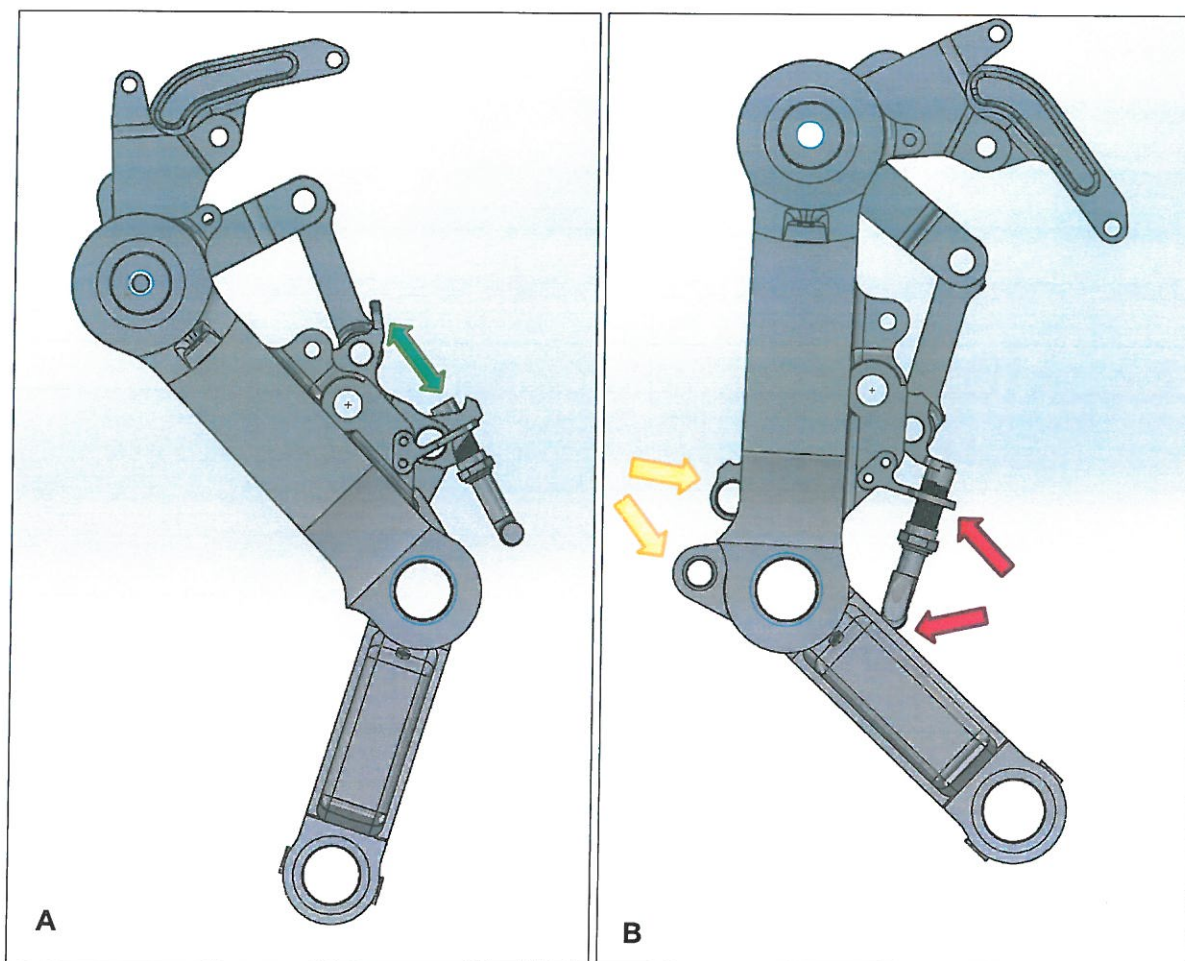
W ramach prowadzonych badań Komisja zwróciła się do Instytutu Technicznego Wojsk Lotniczych w Warszawie (ITWL) o wykonanie ekspertyzy uszkodzeń oraz kinematyki DSA. W wyniku powyższych ustalono, że podczas próby schowania podwozia po starcie, doszło do złamania się NLG DSA w kierunku odwrotnym do konstrukcyjnie zamierzonego (rys. 2-B).

**Rys. 2.** NLG DSA, w położeniu pośrednim, podczas chowania podwozia (widok z boku): A – prawidłowy kierunek łamania zastrzału, B – odwrotny kierunek łamania zastrzału [źródło: ekspertyza ITWL, rys. zmodyfikowany przez PKBWL].

Na rysunku powyżej zieloną strzałką pokazano oddalenie się PS NGLK2 od płaszczyzny detekcji podczas składania się DSA we właściwym kierunku, czerwonymi miejsca kolizji przy złożeniu się DSA w kierunku przeciwnym a żółtymi rozłączenie węzła pomiędzy LLL a LDS (węzła który uległ uszkodzeniu).
