OŚWIADCZENIE TYMCZASOWE Nr 2

WYPADEK

ZDARZENIE NR – 67/18

STATEK POWIETRZNY – BOMBARDIER DHC-8-402, SP-EQG

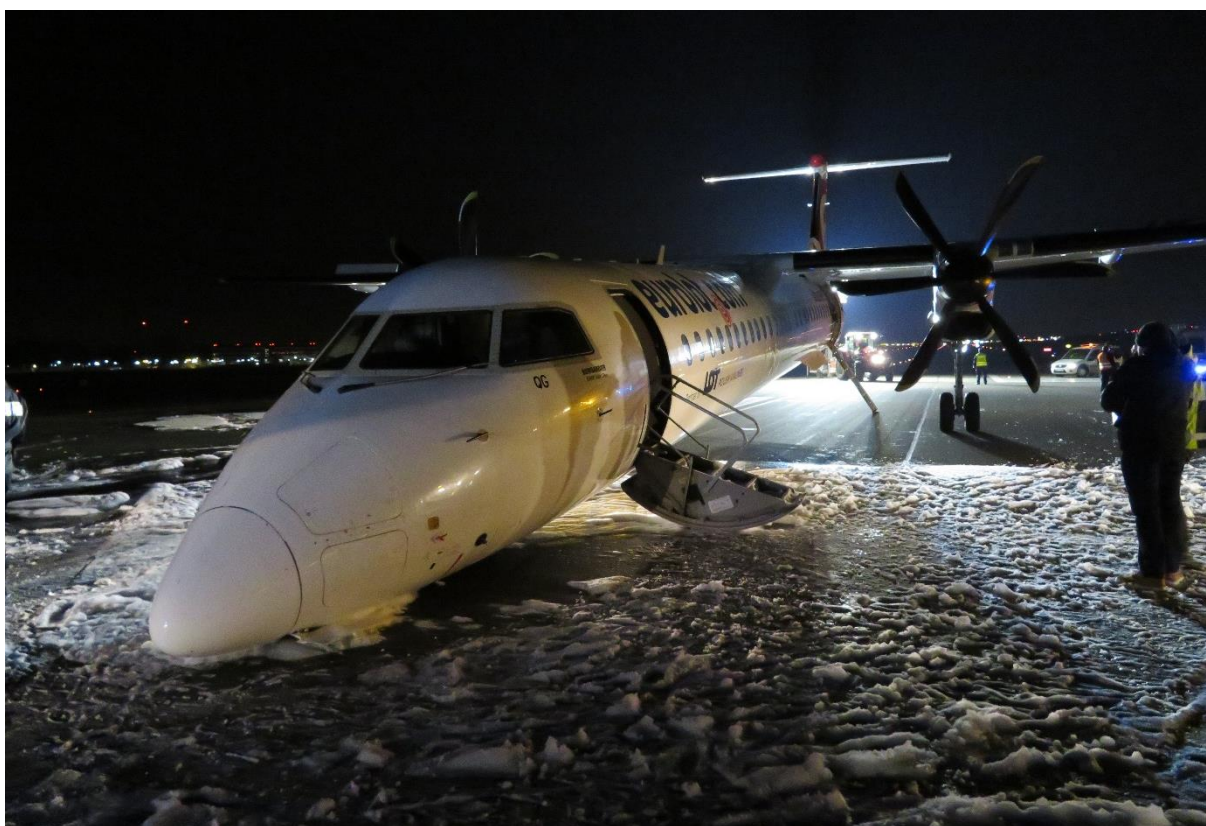
Po zatrzymaniu się samolotu na DS 11 (19:19 LMT), załoga przeprowadziła ewakuację pasażerów. Wszyscy pasażerowie i załoga opuścili samolot bez obrażeń. Samolot uległ uszkodzeniu w stopniu wymagającym naprawy.

Rys. 1. Samolot DHC-8-402 SP-EQG po awaryjnym lądowaniu na RWY11 EPWA.

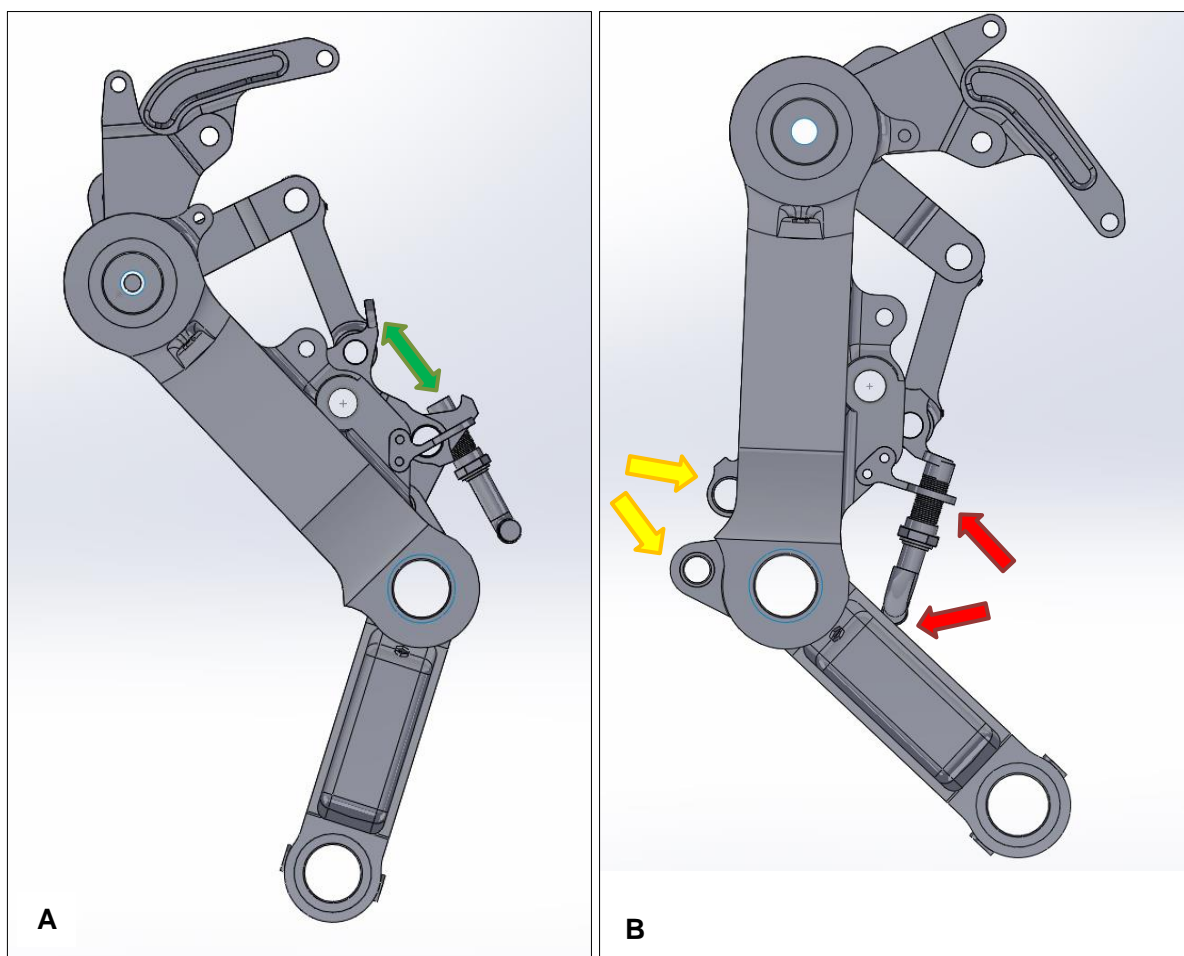
W ramach prowadzonych badań Komisja zwróciła się do Instytutu Technicznego Wojsk Lotniczych w Warszawie (ITWL) o wykonanie ekspertyzy uszkodzeń oraz kinematyki DSA. W wyniku powyższych ustalono, że podczas próby schowania podwozia po starcie, doszło do złamania się NLG DSA w kierunku odwrotnym do konstrukcyjnie zamierzonego (rys. 2-B).

Rys. 2. NLG DSA, w położeniu pośrednim, podczas chowania podwozia (widok z boku): A – prawidłowy kierunek łamania zastrzału, B – odwrotny kierunek łamania zastrzału [źródło: ekspertyza ITWL, rys. zmodyfikowany przez PKBWL].

Na rysunku powyżej zieloną strzałką pokazano oddalanie się PS NGLK2 od płaszczyzny detekcji podczas składania się DSA we właściwym kierunku, czerwonymi miejsca kolizji przy złożeniu się DSA w kierunku przeciwnym a żółtymi rozłączenie węzła pomiędzy LLL a LDS (węzła który uległ uszkodzeniu).

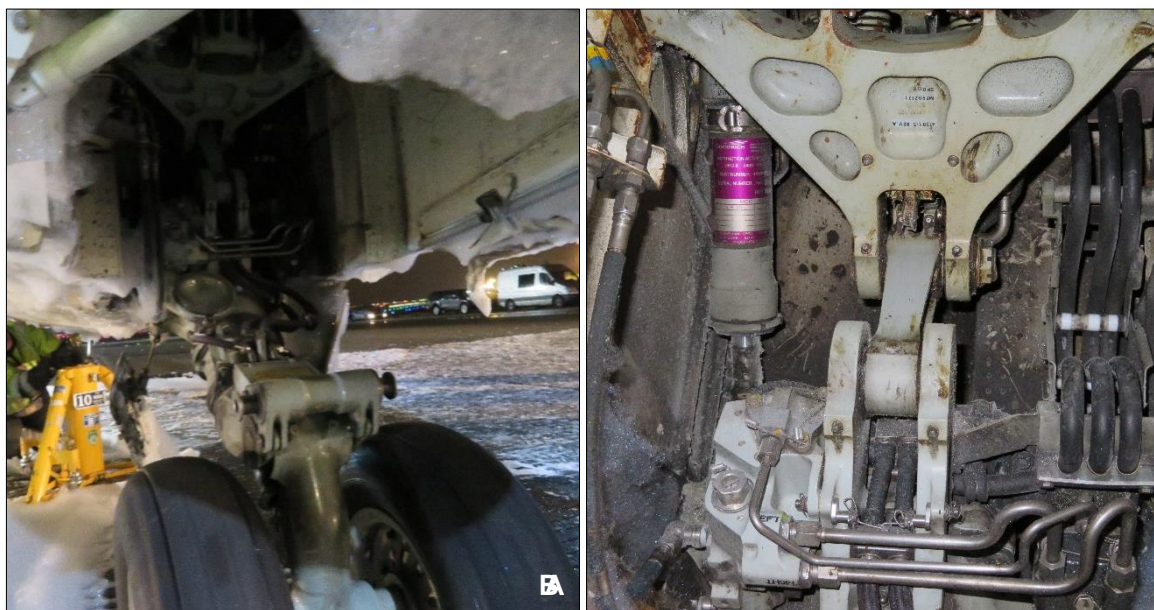
Podczas chowania podwozia przedniego jego zastrzał – Drag Strut Assembly składa się w taki sposób, że przegub łączący Lower Drag Strut i Upper Drag Strut przemieszcza się do tyłu. Na rysunkach poniżej pokazano wzajemne (prawidłowe) położenie LDS i UDS po zdarzeniu.

Rys. 3. Podnoszenie samolotu – wzajemne położenie Lower Drag Strut i Upper Drag Strut: A – widok ogólny, B – zbliżenie [źródło: PKBWL].

Podczas podnoszenia samolotu przemieszczenie się w/w przegubu z położenia do przodu w położenie do tyłu nie jest możliwe. Złamanie zastrzału w drugą stronę możliwe jest dopiero po wyprostowaniu Drag Strut Assembly (w momencie kiedy NLG jest całkowicie wyprostowana i swobodna). Po zapoczątkowaniu łamania się zastrzału w jednym kierunku podczas lądowania zmiana tego kierunku jest niemożliwa.

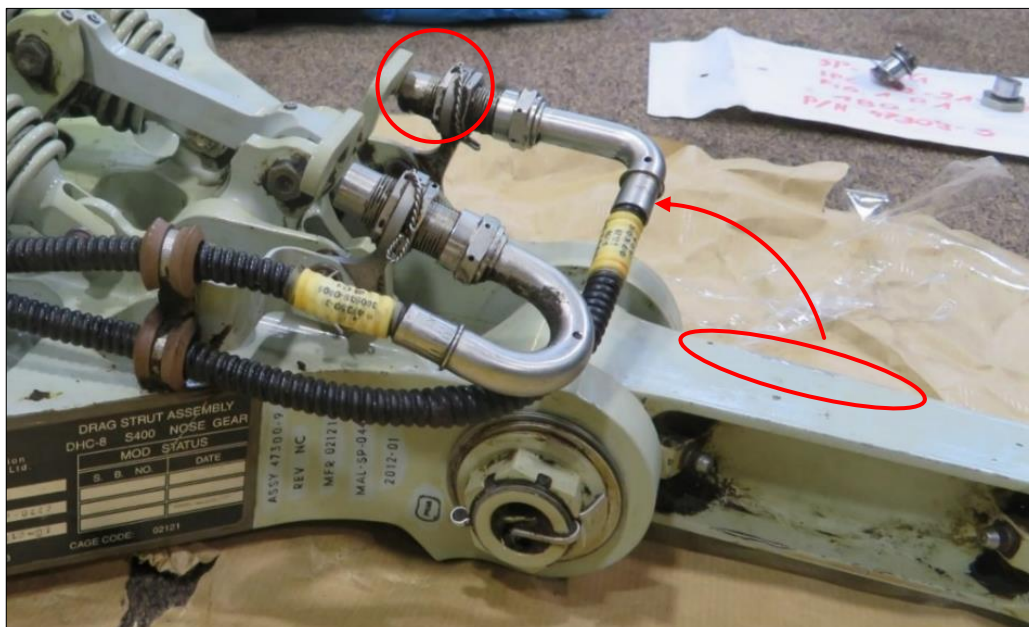
Po zdemontowaniu zastrzału z samolotu przeprowadzono jego szczegółowe oględziny w wyniku, których ustalono, że Lower Drag Strut, Electrical Harness oraz Proximity Sensor – NGLK2 i jego płaszczyzna detekcji noszą ślady wzajemnego kontaktu – rys. 4-6. **Kolizja w/w elementów możliwa jest tylko wówczas kiedy zastrzał złamie się w nieprawidłowym kierunku (do przodu) – uszkodzenia te zatem powstały podczas lądowania.**

Rys. 4. Drag Strut Assembly – kółkiem czerwonym zaznaczono kolizję czujnika zbliżeniowego (Proximity Sensor – NGLK2) z jego płaszczyzną detekcji. Czerwona elipsa pokazuje ubytek powłoki lakierniczej na Lower Drag Strut a strzałka kierunek ruchu [źródło: PKBWL].

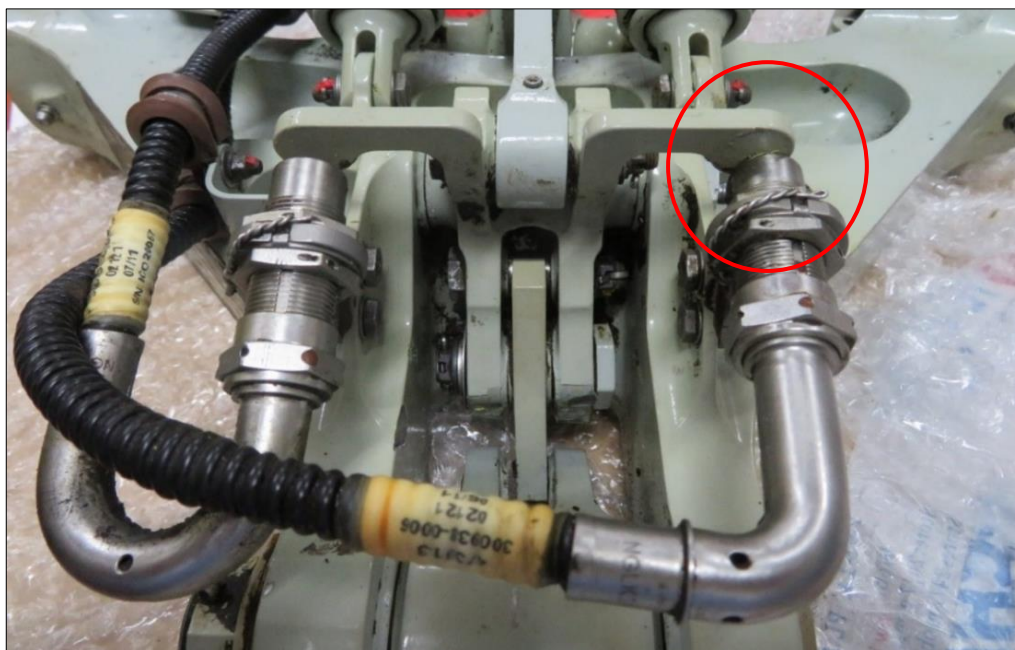
Rys. 5. Drag Strut Assembly – kółkiem czerwonym zaznaczono kolizję czujnika zbliżeniowego (Proximity Sensor – NGLK2) z jego płaszczyzną detekcji [źródło: PKBWL].

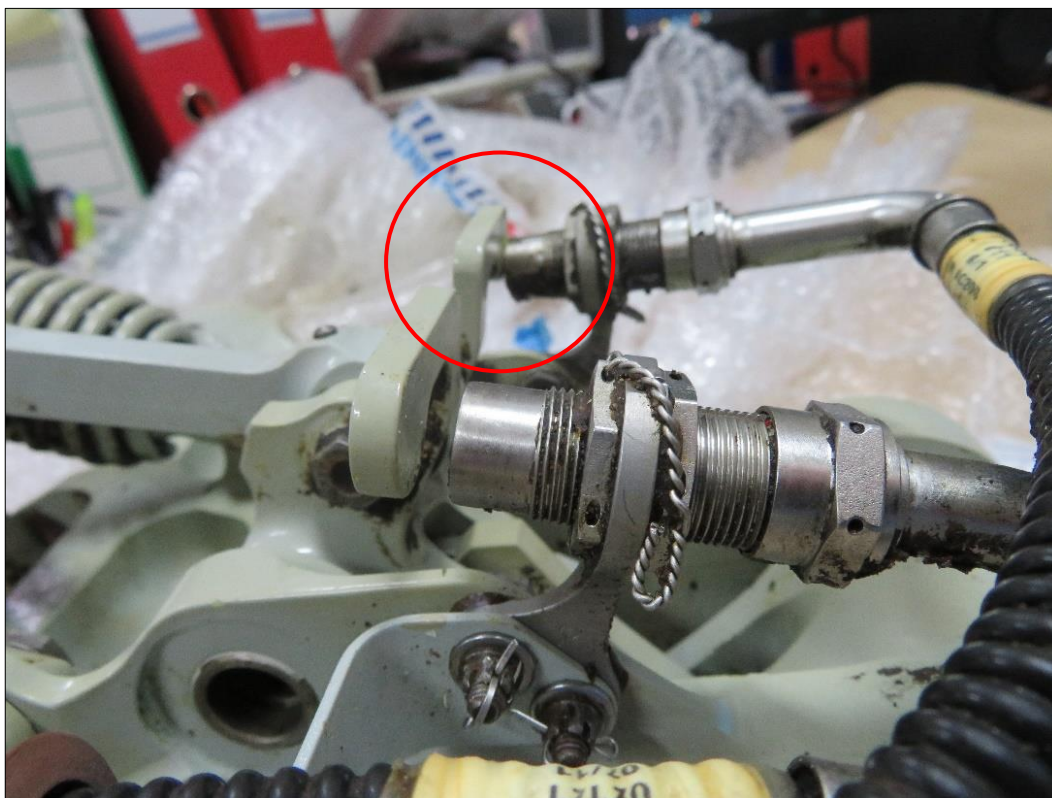
Rys. 6. Drag Strut Assembly – kółkiem czerwonym zaznaczono kolizję czujnika zbliżeniowego (Proximity Sensor – NGLK2) z jego płaszczyzną detekcji.

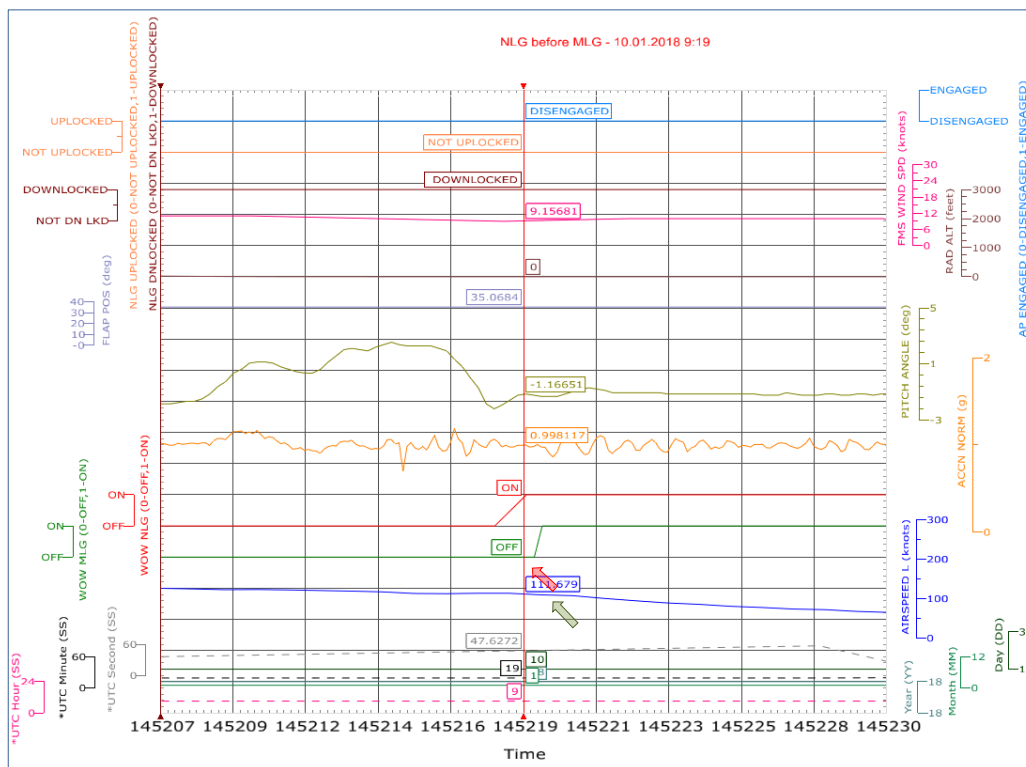
Analiza zapisanych parametrów dla samolotu SP-EQG wykazała, że oprócz twardych lądowań występują także liczne przypadki lądowań podczas których najpierw następuje zadziałanie sensora NLG a po nim dopiero sensora MLG. Analizie poddano dane od 01.01.2017 r. do dnia zdarzenia. Na 2854 lądowania w analizowanym okresie stwierdzono kilkadziesiąt (69) takich przypadków w tym jeden z dnia zdarzenia z godzin porannych. Cechą wspólną dla w/w lądowań, oprócz kolejności obciążenia goleni, był ujemny kąt pochylenia.

Rys. 7. Zobrazowanie parametrów lotu z lądowania samolotu SP-EQG w dniu 10.01.2018 r. o godz. 9:19 UTC . Strzałką czerwoną na grafice pokazano moment obciążenia NLG, moment obciążenia MLG pokazuje strzałka zielona [źródło: PKBWL – Insight 4.91].

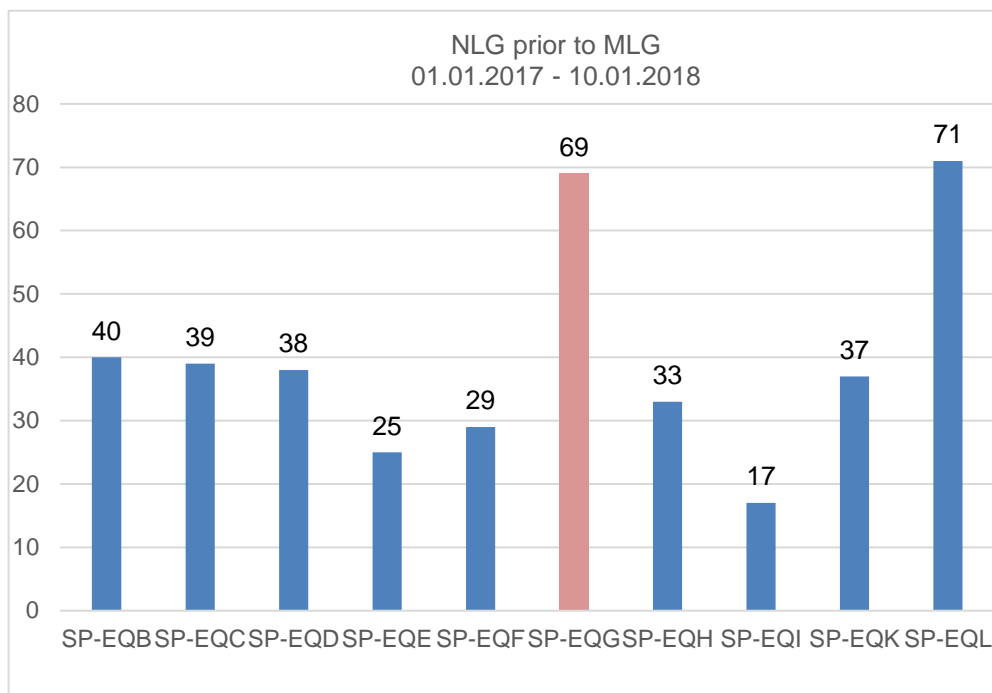
Po otrzymaniu danych od operatora Komisja poddała je ocenie, z której wynika, że w ww. okresie miało miejsce 398 lądowań o zadanych parametrach oraz, że dwa samoloty floty Q400 znacznie odstają od średniej, w tym samolot SP-EQG (rys. 8).

Rys. 8. Liczba lądowań z wystąpieniem sygnalizacji obciążenia NLG przed MLG – kolorem bordowym wyróżniono samolot SP-EQG.

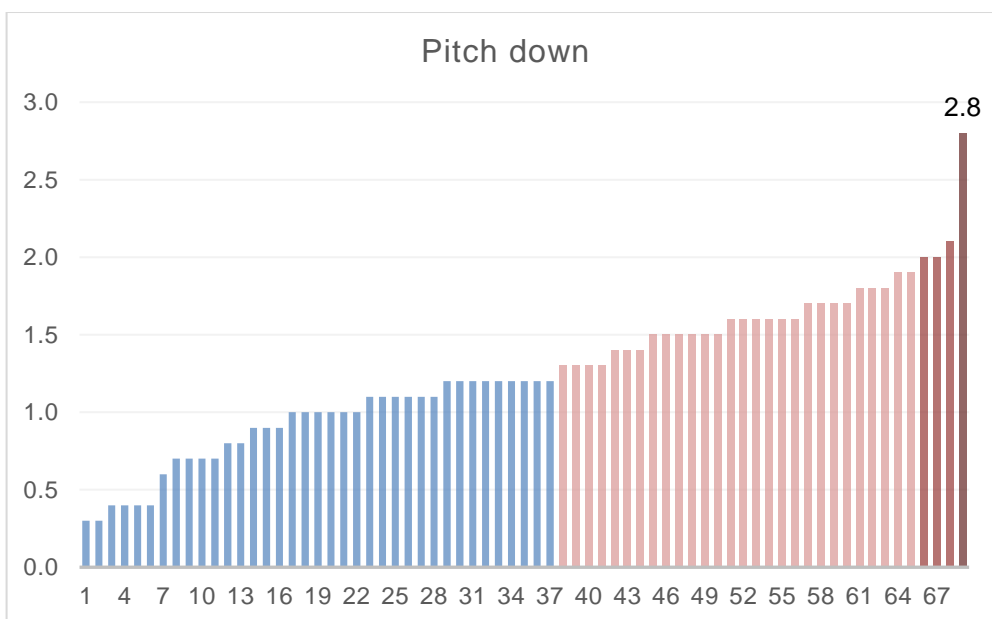
Z danych wynika także, że 32 lądowania miały miejsce przy kącie pochylenia (PA) większym od 1,2° do dołu (down).

zależać także od ciśnienia w amortyzatorach NLG i MLG. Dla samolotu, który uległ wypadkowi PA zawierał się w przedziale 1,1 – 1,2° do dołu.

Rys.9. Pochylenie samolotu podczas lądowań, przy których wystąpiła sygnalizacja obciążenia NLG przed MLG – kolorem bordowym i brązowym wyróżniono lądowania z pochyleniem do dołu równym 1,3° i większym.

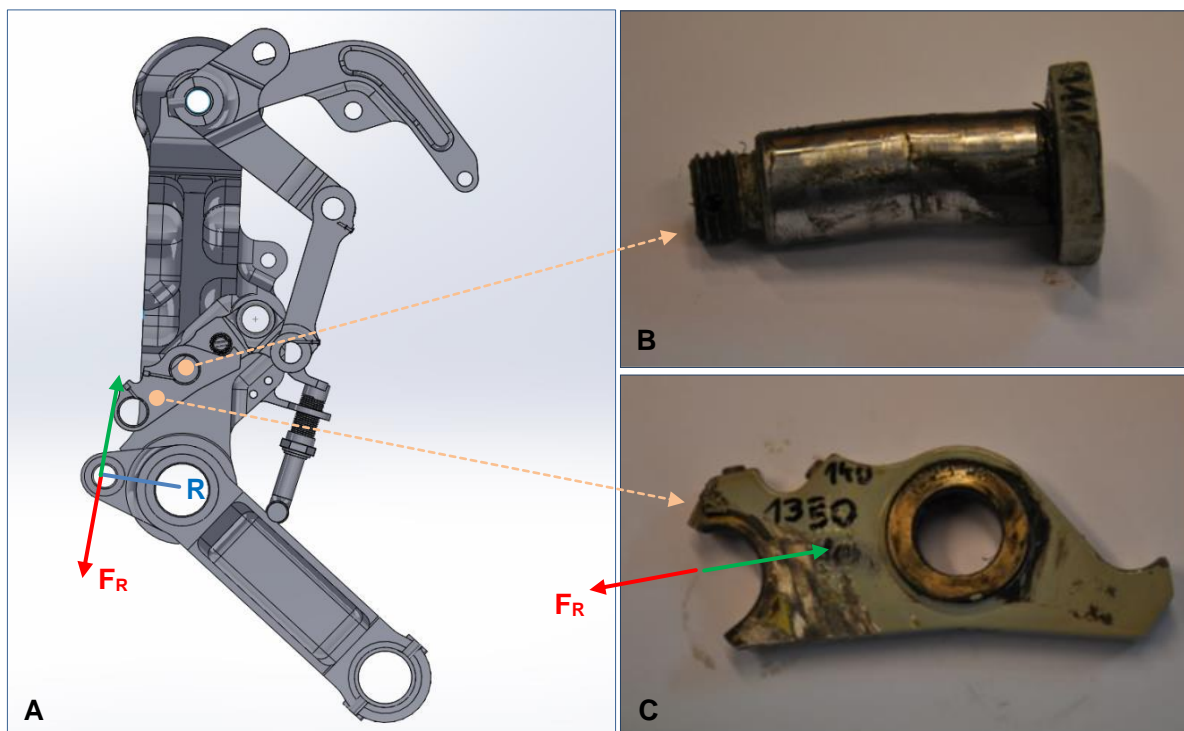
W trakcie składania się LDS i UDS w niewłaściwym kierunku na LLL (poprzez sworzeń łączący LLL i LDS) działa moment MR – siła FR (strzałki czerwone na rys. 10) na ramieniu R, który działa rozrywająco na LLL w miejscu jego najmniejszego przekroju,

co potwierdza charakter uszkodzeń pokazany na rys. 10-C. Podczas prawidłowego chowania NLG siła jest skierowana przeciwnie a zatem nie może spowodować powstałych uszkodzeń (strzałki zielone).

Rys. 9. Model mechanizmu zastrzału składanego podwozia przedniego podczas nieprawidłowego chowania podwozia – przekrój w płaszczyźnie podłużnej: A – moment kolizji LDS z ELH, B – wygięty sworzeń (oś obrotu LLL), C – uszkodzony LLL.

Uszkodzenie (wygięcie) sworznia obrotu LLL (rys. 10-B) świadczy o tym, że na układ działała duża siła podczas gdy ruch LLL był zablokowany co ma miejsce gdy LLL opiera się o stop pin. Warunki takie mogą wystąpić kiedy NLG jest wypuszczone i zablokowane.

LLL link opiera się o stop pin również kiedy NLG jest całkowicie schowane, wtedy jednak na układ NLG nie oddziałuje żadna siła zewnętrzna a w przedmiotowym zdarzeniu do schowania podwozia nie doszło.
