RAPORT KOŃCOWY

WYPADEK 2016/540

ZDARZENIE NR – 2016/540

STATEK POWIETRZNY – Samolot, Tecnam P2002-JF, SP-RWZ

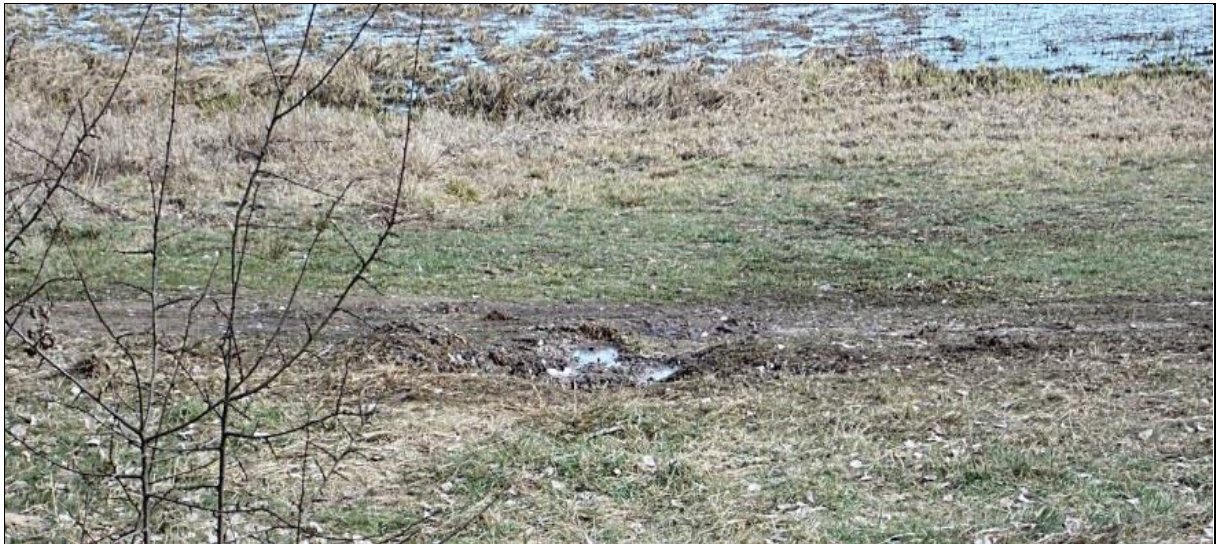
Rys. 5 – Ślady wypadku na ziemi po usunięciu szczątków samolotu, widok w kierunku wschodnim

Samolot zderzył się z ziemią pod bardzo stromym kątem, praktycznie prostopadle, co potwierdzają zarówno sposób jak i stan zniszczenia jego szczątków oraz ślady zderzenia z ziemią (Rys. 5 i 6).

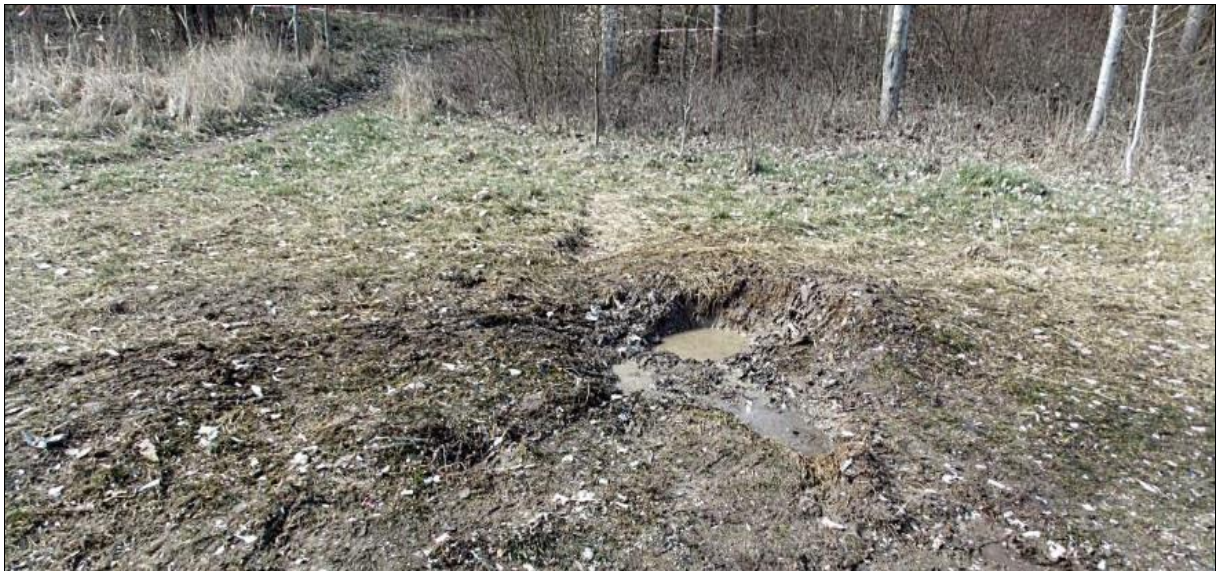
Rys. 6 – Ślady wypadku na ziemi po usunięciu szczątków samolotu, widok w kierunku zachodnim

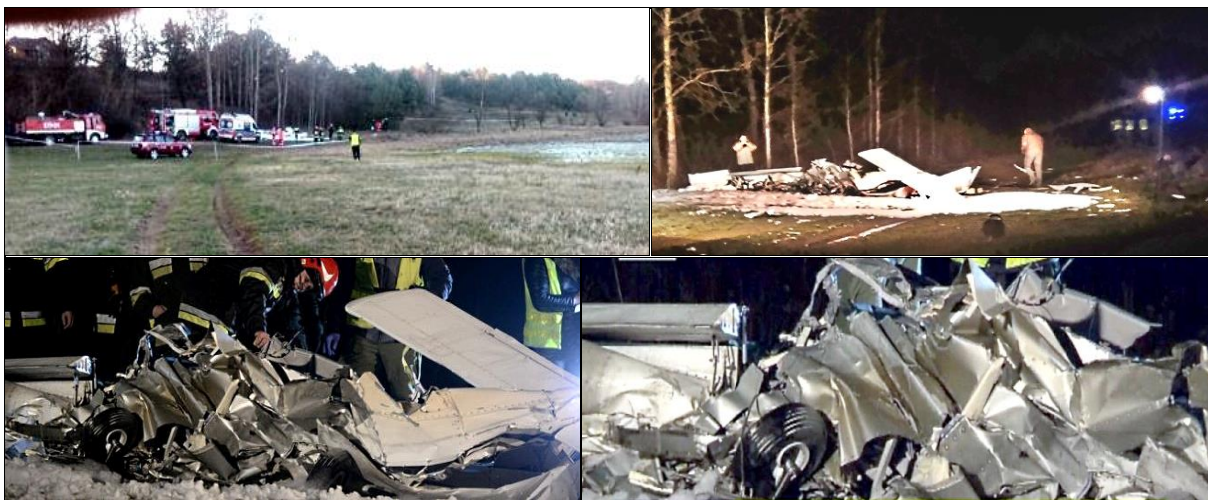
Z obserwacji świadka ostatniej fazy lotu wynika, że samolot szybko tracił wysokość znajdując się w stromym korkociągu w lewo (świadek zaobserwował co najmniej dwie zvitki). Zderzenie z ziemią mogło nastąpić w fazie zatrzymania autorotacji.

Rys. 7, 8, 9, 10 – Miejsce wypadku i szczątki samolotu, widok od południa [Źródło: TVN24 i Straż Pożarna]

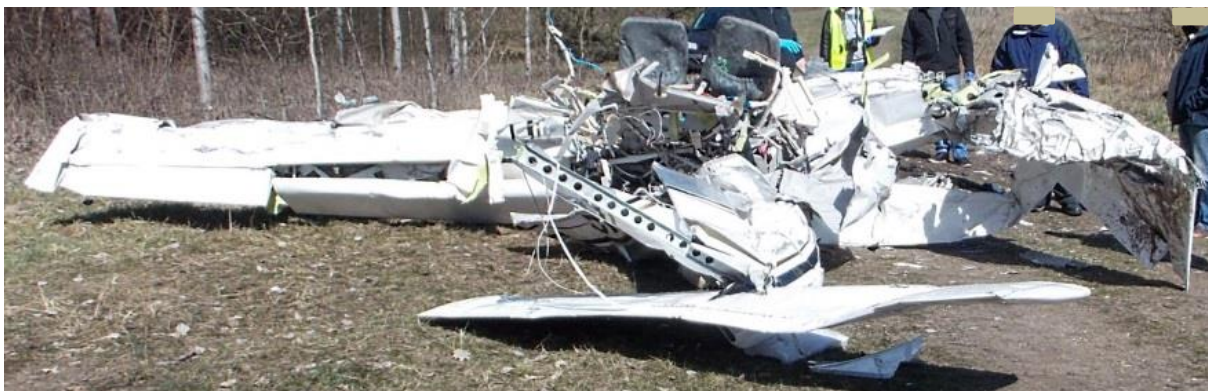
Rys. 11 – Szczątki samolotu na miejscu wypadku w dniu 2 kwietnia 2016 r.

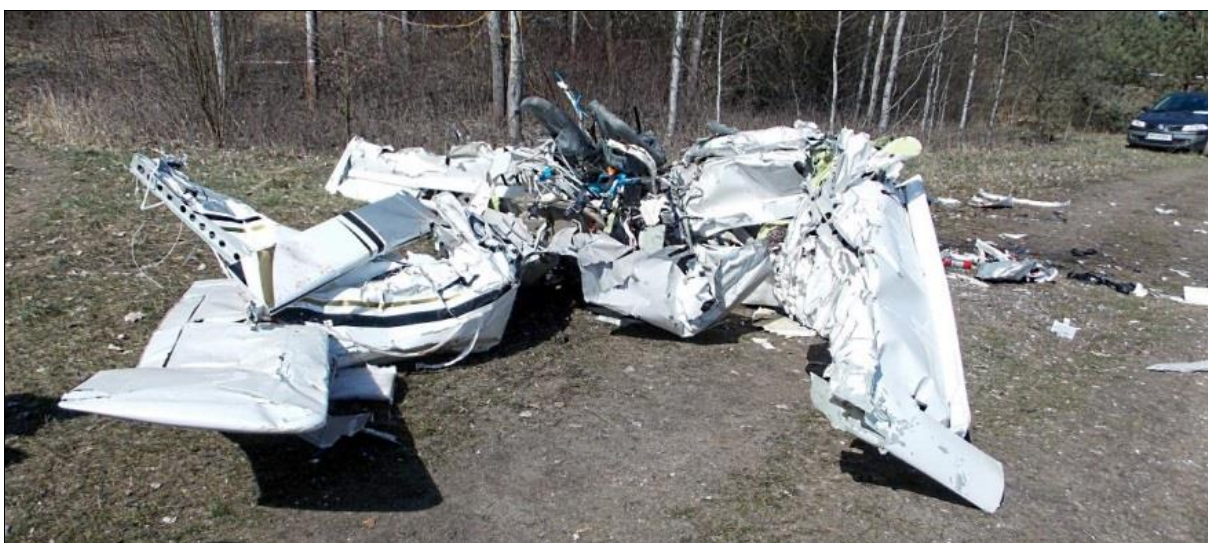
Rys. 12 – Szczątki samolotu na miejscu wypadku w dniu 2 kwietnia 2016 r.

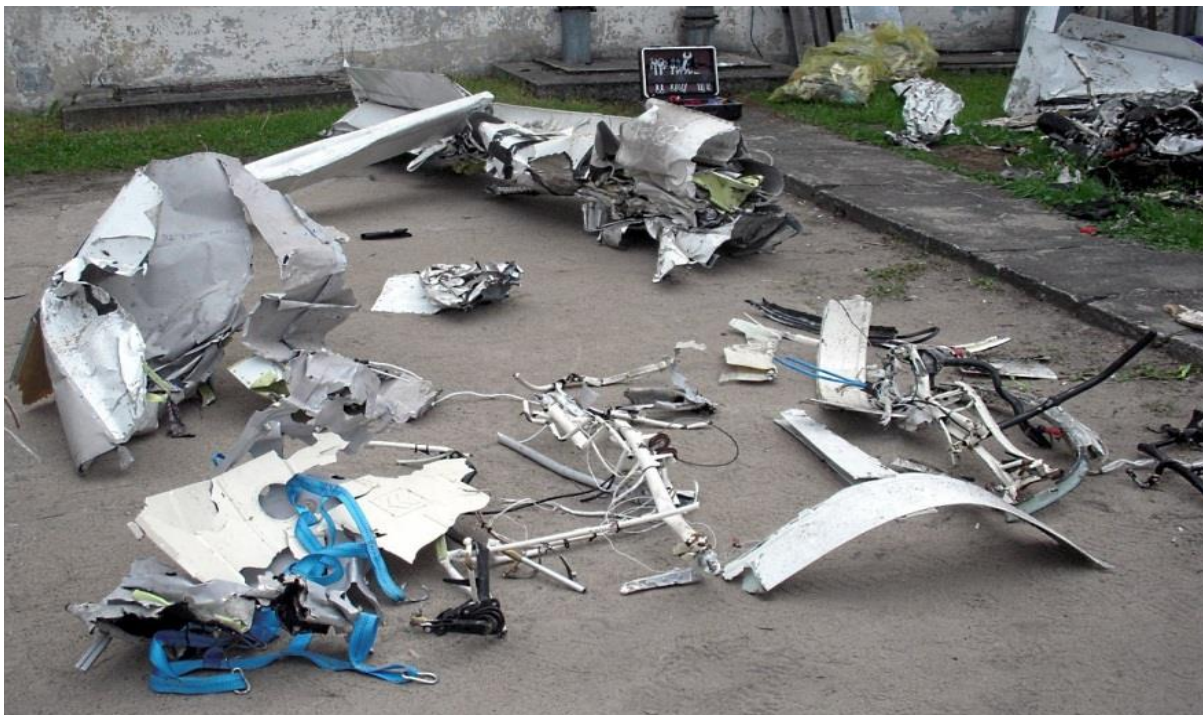
Rys. 13 – Szczątki samolotu na terenie KPP w Pułtusku

W wyniku dokonanych oględzin szczątków Komisja stwierdziła, że wszystkie zniszczenia konstrukcji samolotu noszą charakter udarowy, co świadczy o ich powstaniu w chwili zderzenia z ziemią. Stwierdzono również złamanie rękojeści obu drążków sterowych.

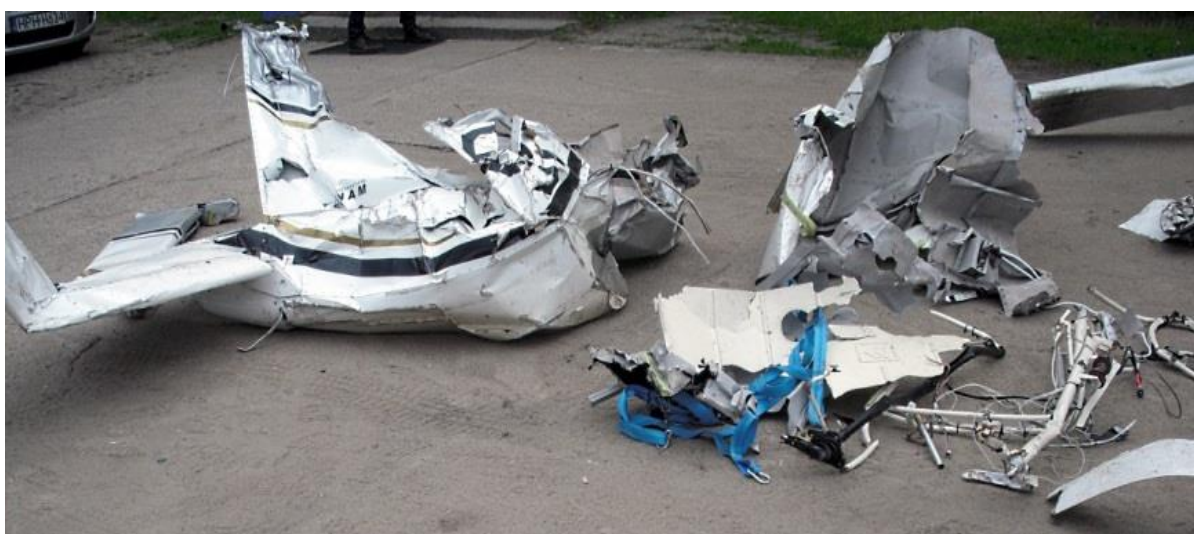
Rys. 14 – Szczątki samolotu na terenie KPP w Pułtusku

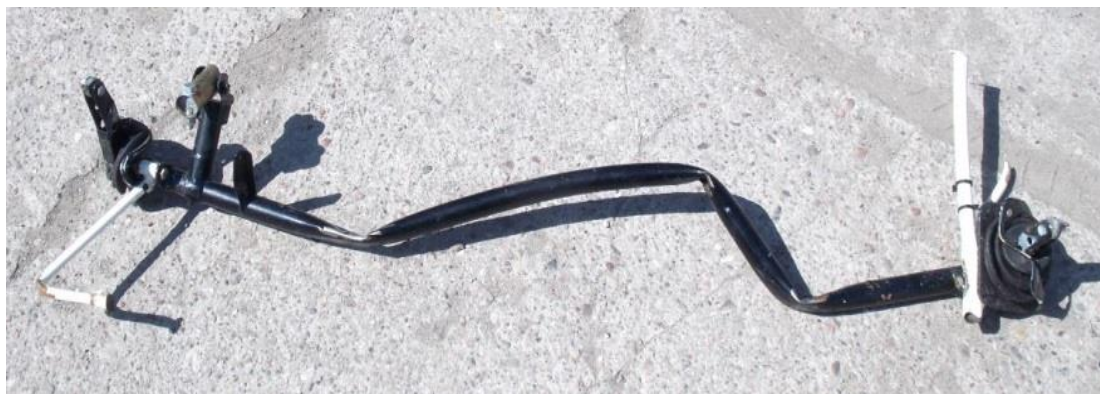
Rys. 15 – Element układu sterowania sterem wysokości

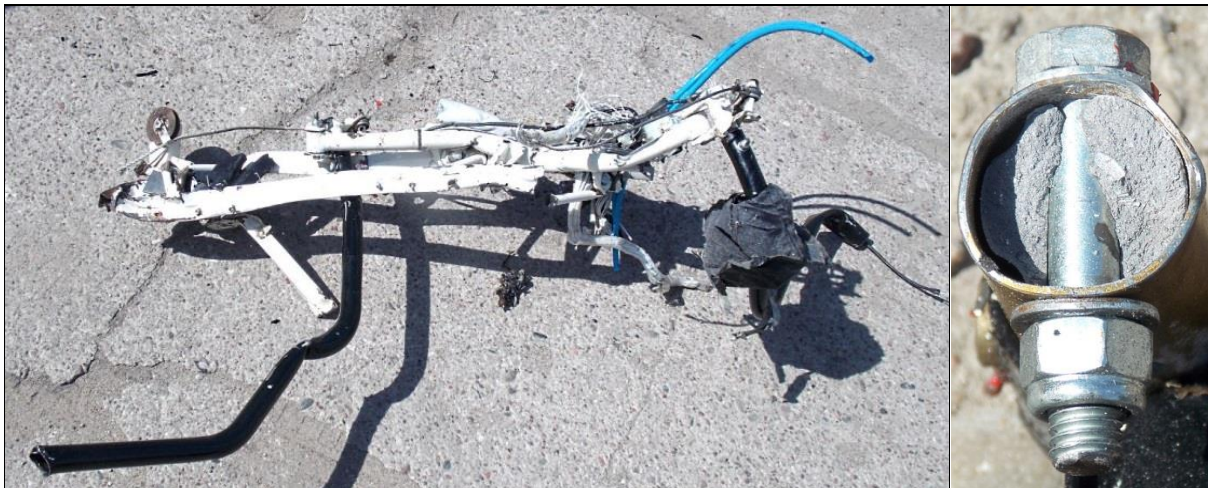
Rys. 16 – Zespół sterownic ręcznych i zbliżenie na złamaną końcówkę popychacza

- 24) Wszystkie stwierdzone zniszczenia konstrukcji samolotu miały charakter udarowy, co świadczy o ich powstaniu w chwili zderzenia z ziemią.
- 25) Rękojeści obu drążków sterowych były złamane.

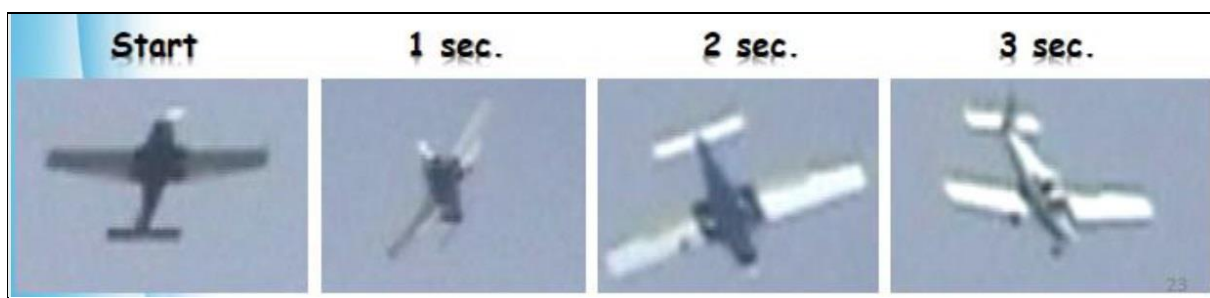
Rys. 18 – Przebieg próby wyprowadzania samolotu P2002-JF z korkociągu [z prospektu producenta].

Z zapisu wyników przeprowadzonej przez projektanta/producenta samolotu ww. próby wynika, że utrata wysokości wyniosła przy tym 654 ft (tj. ok. 200 m), licząc od wysokości zainicjowania korkociągu do wysokości powrotu do lotu poziomego. Próbę tę wykonywał fabryczny pilot doświadczalny producenta, stosując następującą technikę wyprowadzania: *po doprowadzeniu samolotu do przeciągnięcia, z lotkami w położeniu neutralnym, pełne wychylenie steru wysokości w dół z jednoczesnym pełnym wychyleniem steru kierunku (w stronę przeciwną do kierunku rozwijającego się korkociągu).*

Zdaniem zespołu badawczego PKBWL bezpośrednia ekstrapolacja tego wyniku na praktyczną sytuację zaskakującego i niezamierzonego wejścia w korkociąg przez pilota o przeciętnych umiejętnościach na samolocie o innej masie i innym wyważeniu niż zastosowane przez projektanta/producenta podczas prób może doprowadzić do błędnych wniosków. Praktyczny czas wyprowadzania i utrata wysokości podczas wyprowadzania z korkociągu przez zaskoczonych sytuacją pilota o przeciętnych umiejętnościach będą miały zdecydowanie wyższe wartości, niż osiągnięte w próbach certyfikacyjnych przez pilota doświadczalnego.

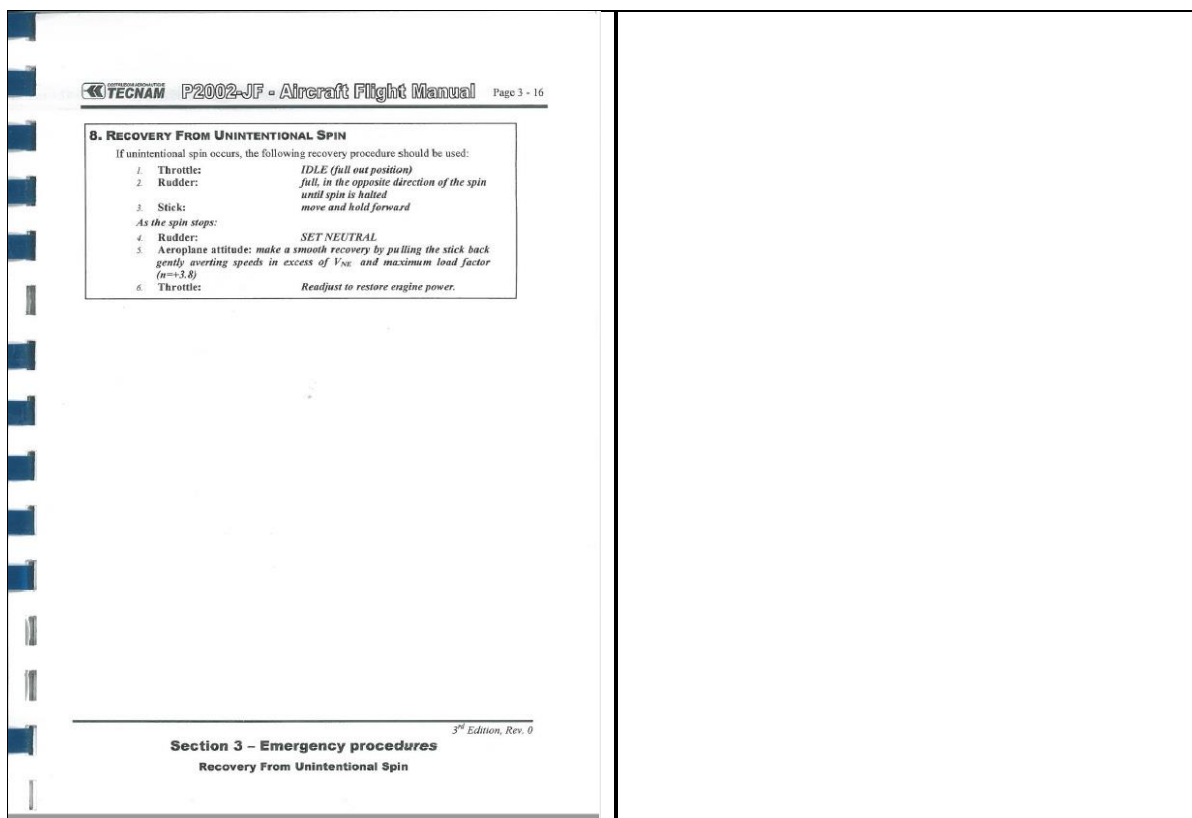
Rys. 19 - AFM 2012, str. 3-16

Procedura ta nie podaje wartości utraty wysokości, występującej podczas manewru wyprowadzania, określonej na podstawie wyników prób wykonanych w trakcie procesu certyfikacji typu, a *Rozdział 3*, w którym się ona znajduje, nie jest zatwierdzony przez EASA.

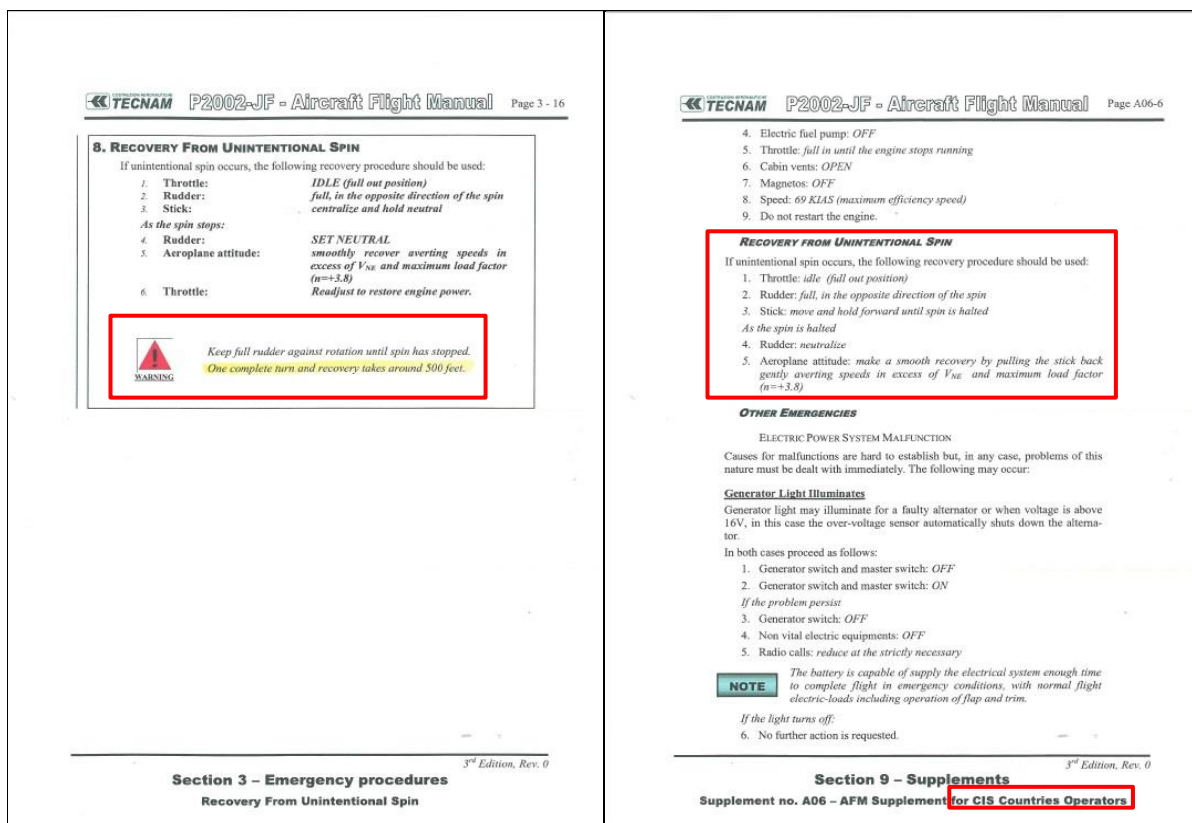
Rys. 21 - AFM 2014, str. 3-16

Identycznej treści procedura znajduje się w *Rozdziale 9 – uzupełnienia (Section 9 – Supplements)* na str. A06-6 jako *Supplement no. A06 – AFM Supplement for CIS Countries Operators* do nowszego wydania *Aircraft Flight Manual Doc. No. 2002/028, 3rd Edition – Rev.3, 2014, February 28th* (Rys. 21 i 22).

W nowszym wydaniu *Rozdział 3* jest już zatwierdzany przez EASA, a procedura wyprowadzania z niezamierzonego korkociągu jest uzupełniona następującym ostrzeżeniem (w przekładzie):

Utrzymać pełne wychylenie steru kierunku przeciwnie do kierunku rotacji aż do jej zatrzymania. Na jeden pełny obrót i wyprowadzenie potrzeba około 500 ft [wysokości]. Załoga w trakcie lotu zakończonym wypadkiem posiadała na pokładzie nieaktualne wydanie Instrukcji Użytkownika w Locie.

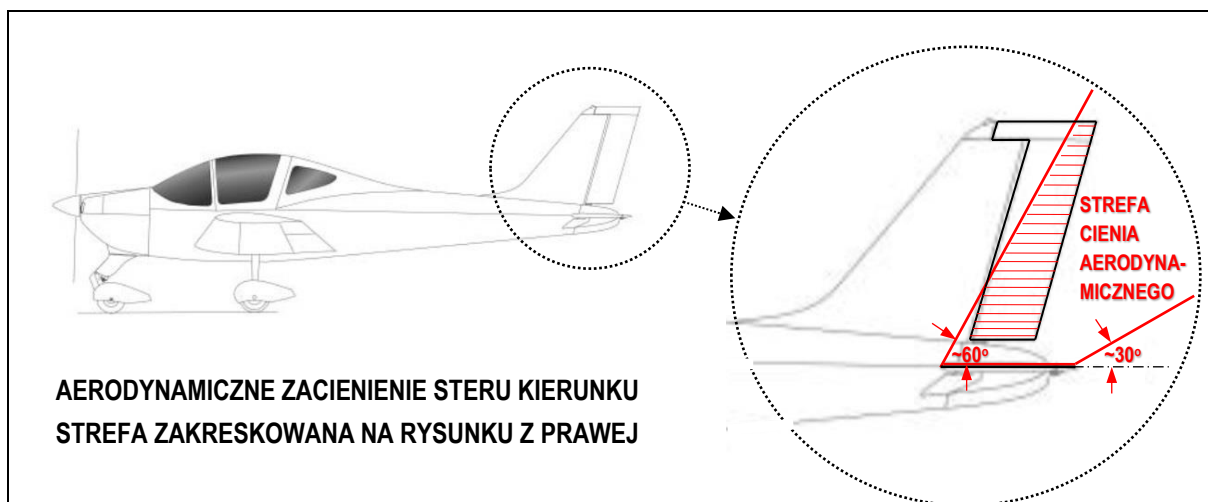
Przyjęty układ konstrukcyjny usterzenia samolotu P2002 powoduje, że w korkociągu dochodzi do wyraźnego aerodynamicznego zacierania steru kierunku, które w przybliżeniu można określić na ok. 60-65% powierzchni tego steru (Rys. 25). Ta cecha samolotu sprawia, iż wyprowadzenie z niezamierzonego korkociągu dla mało doświadczonego pilota może być trudne i może prowadzić do znacznej utraty wysokości – większej, niż w omówionym podrozdziale 2.2.1 przypadku, który był udowodnionym próbą w procesie certyfikacji (tj. 654 ft) i większej, niż podawana w aktualnym wydaniu Instrukcji Użytkownika w Locie (tj. 500 ft).

Rys. 23 – Poglądowe pokazanie strefy aerodynamicznego zacienienia steru kierunku w samolocie P2002-JF

- 3) Zastosowana konfiguracja usterzenia samolotu sprawia, że w korkociągu zachodzi zacienianie aerodynamiczne steru kierunku, które w przybliżeniu można określić na ok.60-65%, co powoduje zmniejszenie jego skuteczności i sprawia, że wyprowadzenie z korkociągu dla mało doświadczonego pilota może być trudne i może prowadzić do znacznej utraty wysokości.
