**Państwowa Komisja Badania Wypadków Lotniczych**

**INCYDENT 2021/1501**

**UCHWAŁA**

| <b>Rodzaj, typ statku powietrznego:</b> | Samolot, Cessna 152 / Samolot, AERO - AT3 - R100 |

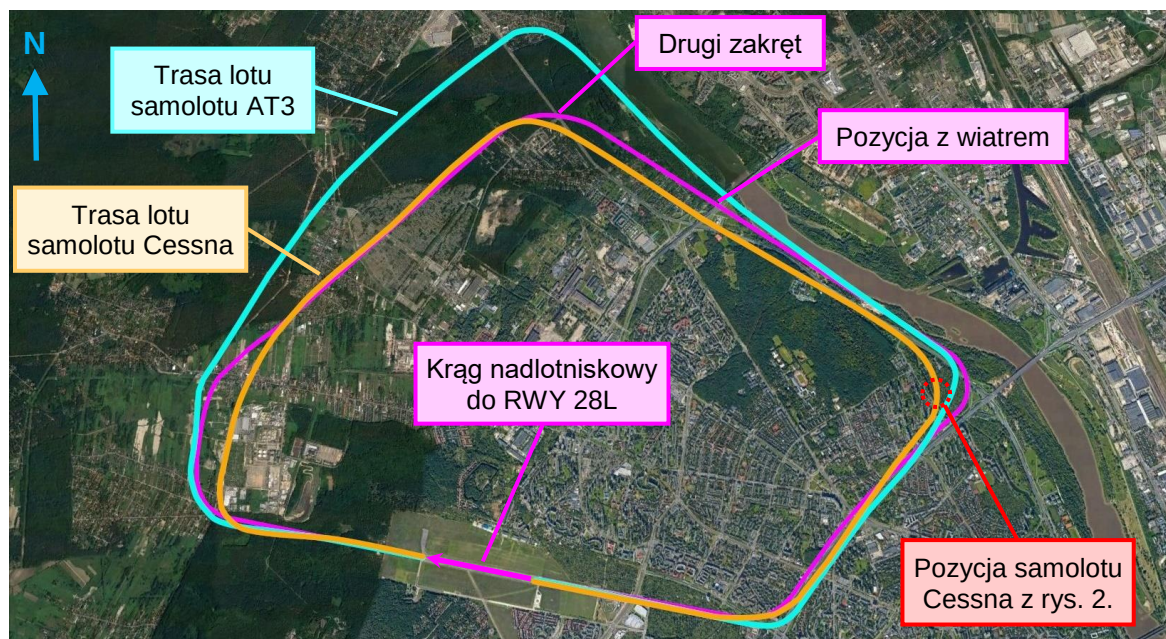
separacja za poprzednikiem znacznie zmniejszyła się w drugim zakręcie i nadal zmniejszała się w czasie lotu obu samolotów w kierunku trzeciego zakrętu.

**Rys. 1.** Trasy lotu samolotów Cessna i AT3 w kręgu ze zdarzeniem [źródło: źródło: PKBWL]

Analiza lotów po kręgu samolotu AT3 wskazuje, że droga od pierwszego do drugiego zakrętu oraz drugi zakręt były wykonywane na zewnątrz opublikowanego kręgu. Krąg samolotu AT3, w którym zaistniało zdarzenie, najbardziej odbiegał od opublikowanej trasy.

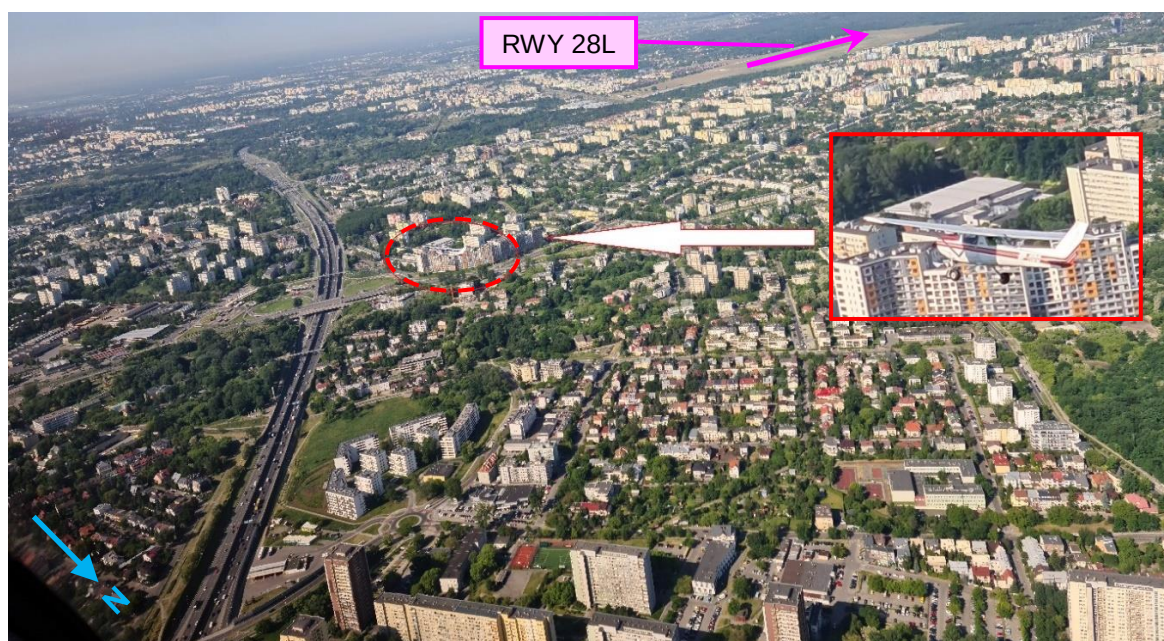
Załoga samolotu AT3 będąc na pozycji z wiatrem usłyszała, że tę pozycję zgłasza załoga samolotu Cessna. Po skontrolowaniu przestrzeni wokół własnego samolotu załoga samolotu AT3 zauważyła samolot Cessna z prawej strony, nieznacznie z tyłu i niżej o około 100-150 ft. W związku z tym instruktor samolotu AT3 poprosił załogę samolotu Cessna o wypracowanie separacji za jego samolotem. W ocenie instruktora samolotu Cessna to samolot AT3 znajdował się z tyłu. Instruktorzy wymienili opinie o zaistniałej sytuacji przez radio i kontynuowali lot. Załoga samolotu AT3 zarejestrowała sylwetkę samolotu Cessna w trzecim zakręcie (rys. 2.)

**Rys. 2.** Zdjęcie samolotu Cessna wykonane z samolotu AT3 w trzecim zakręcie kręgu nadlotniskowego do RWY 28L EPBC [źródło: ATO Runway]

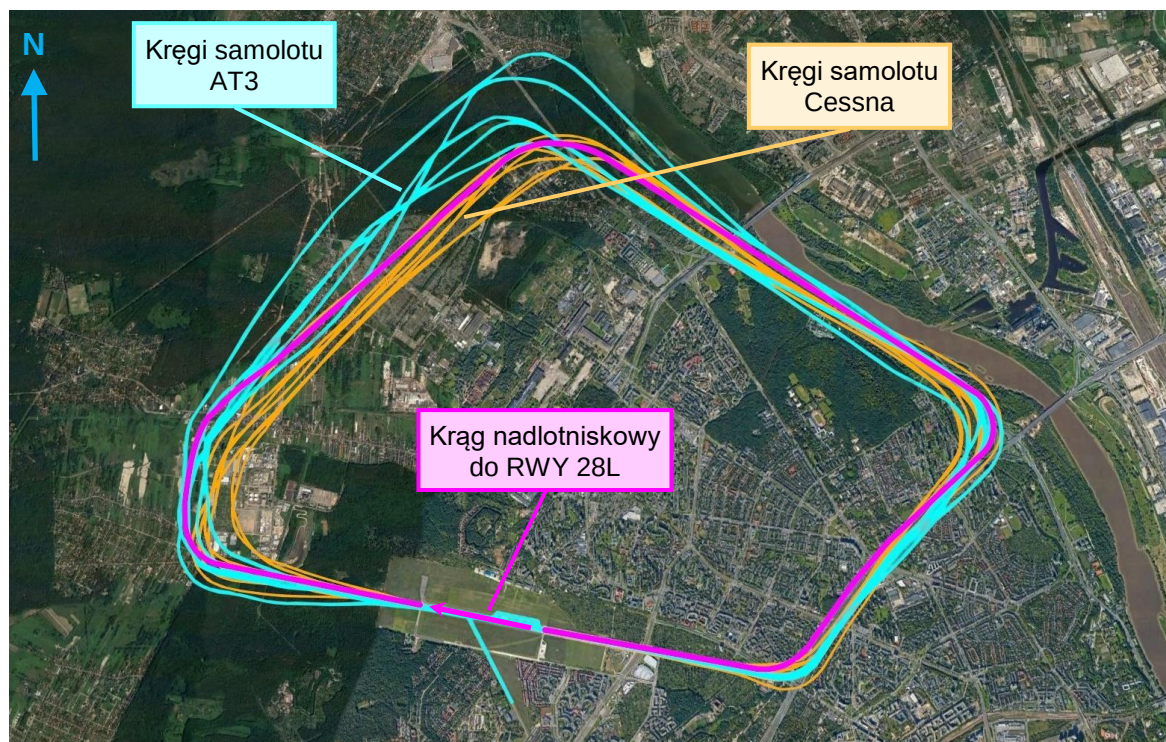
**Rys. 3.** Trasy lotu samolotów Cessna i AT3 w dniu zdarzenia [źródło: PKBWL]

Analiza lotów po kręgu samolotu Cessna wskazuje, że droga w kręgach była skracana w zakrętach pierwszym, drugim i trzecim. Krąg ze zdarzenia był typowym kręgiem samolotu Cessna.
