# RAPORT KOŃCOWY

WYPADEK 2022/5876

ZDARZENIE NR – 2022/5876

STATEK POWIETRZNY – Motoparalotnia, BRAK

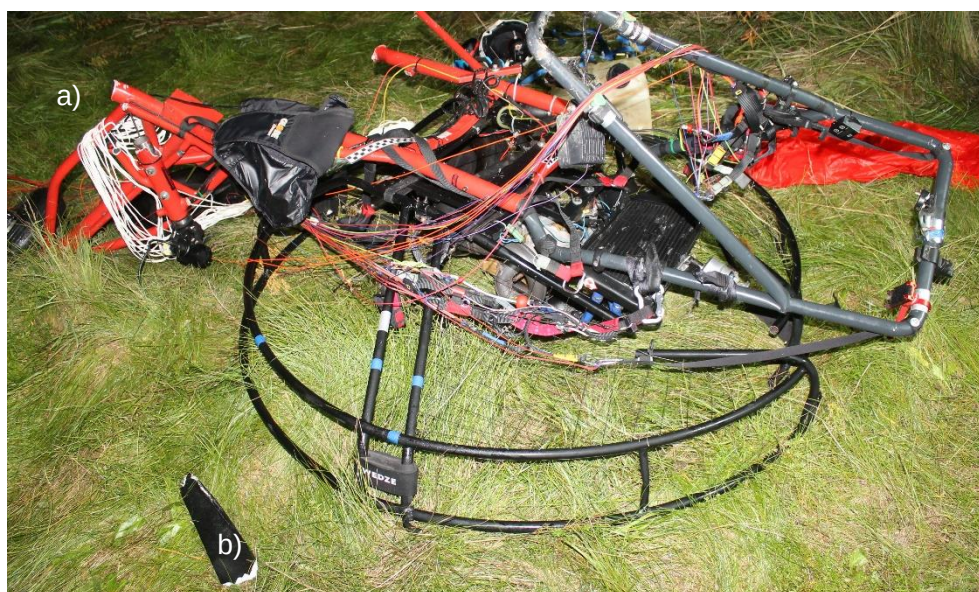
W wyniku zderzenia z ziemią wózek motoparalotni wraz z zabudowanym napędem został całkowicie zniszczony (Rys. 2).

**Rys. 2.** Zniszczony wózek motoparalotni w miejscu wypadku: (a)<sup>4</sup> linki spadochronu ratowniczego. Na pierwszym planie wyłamana z piasty i przełamana łopata śmigła (b) [źródło: materiał od policji]

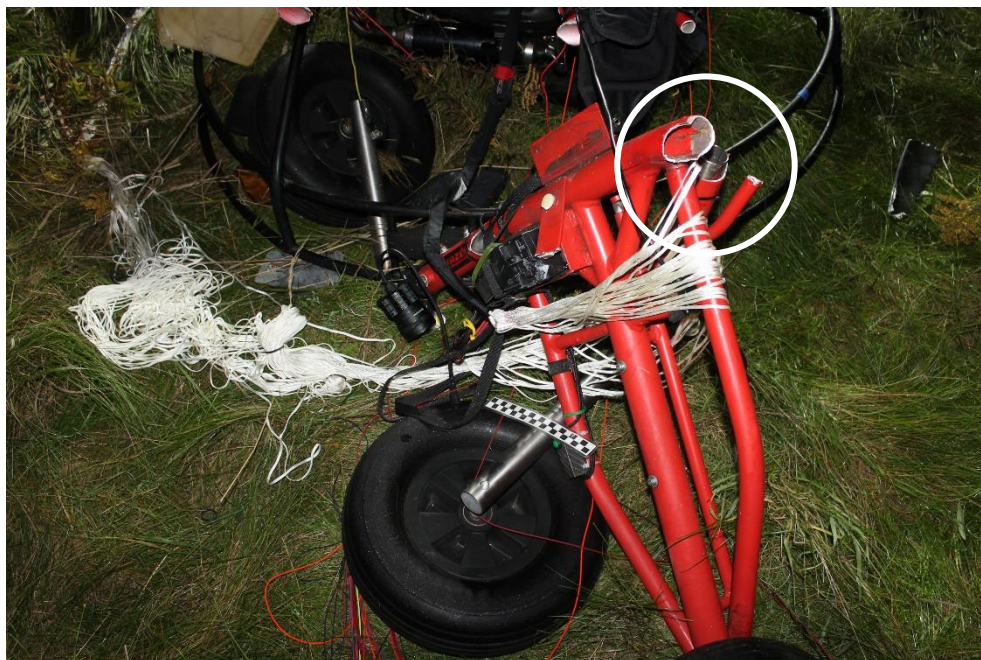
Zniekształceniom uległa klatka wózka osłaniająca pilota. Niektóre z rur aluminiowych, stanowiące konstrukcję, zostały przełamane (Rys. 3). Śruby mocujące przednią goleń podwozia uległy ścięciu, a goleń wraz z kołem wyłamała się.

Prawa i lewa goleń podwozia zostały wyłamane i oddzieliły się od ramy klatki.

**Rys. 3.** Pocięty i połamany fragment konstrukcji ramy wózka motoparalotni [źródło: materiał od policji]

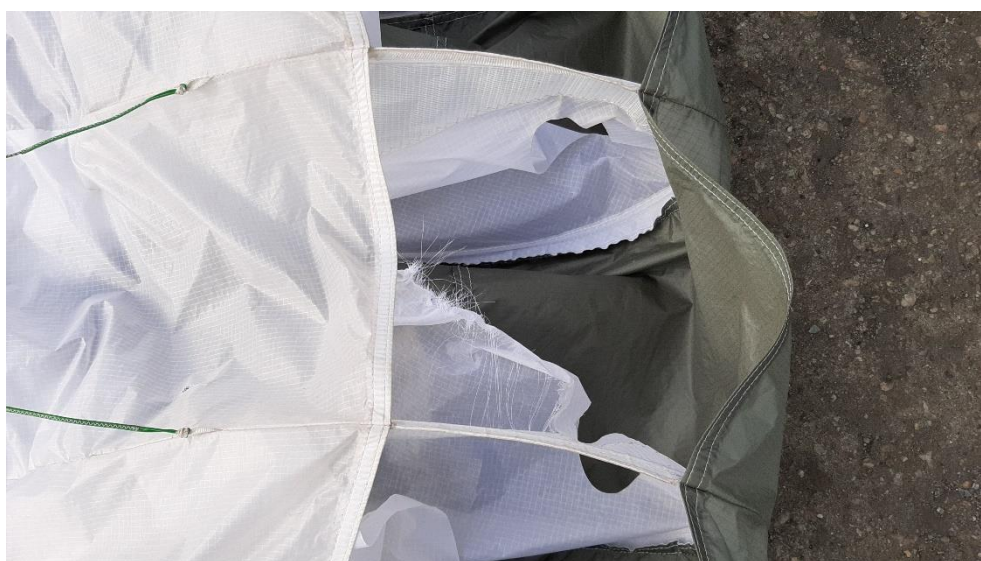
Kilka żeber w okolicach krawędzi natarcia, stanowiących konstrukcję skrzydła i nadających mu aerodynamiczny kształt, uległo rozerwaniu (Rys. 4). Uszkodzenia objęły żebra po lewej stronie skrzydła (patrząc w kierunku lotu):

- pomiędzy 8 i 9 komorą;
- pomiędzy 12 i 13 komorą;
- pomiędzy 15 i 16 komorą;
- pomiędzy 20 i 21 komorą.

Ponadto, rozerwaniu w skrzydle uległo tzw. „v-wsparcie” pomiędzy 12 i 13 komorą oraz wzmocnienie dolnej strony skrzydła pomiędzy 20 i 21 komorą.

**Rys. 4.** Rozerwana struktura wewnętrzna skrzydła [źródło: PKBWL]

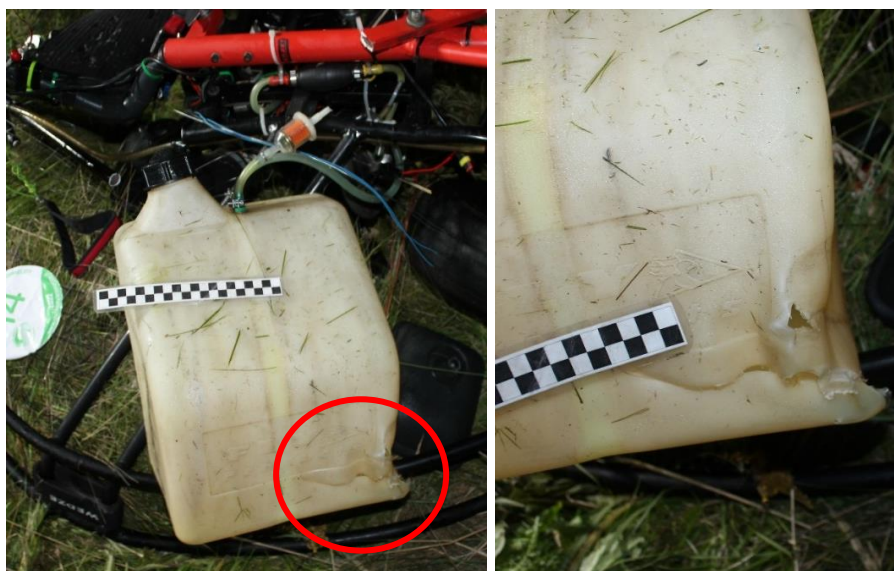
Śmigło rozcięło zbiornik paliwa, a w wyniku kolizji z ziemią i elementami motoparalotni, obie łopaty odłamały się od piasty.

Przy zderzeniu z ziemią trójęłopate śmigło rozcięło zbiornik paliwa (Rys. 7), a pozostałości paliwa wylały się na zewnątrz. Pożar jednak nie wystąpił.

Rys. 7. Rozcięty śmigłem zbiornik paliwa [źródło: materiał od policji]

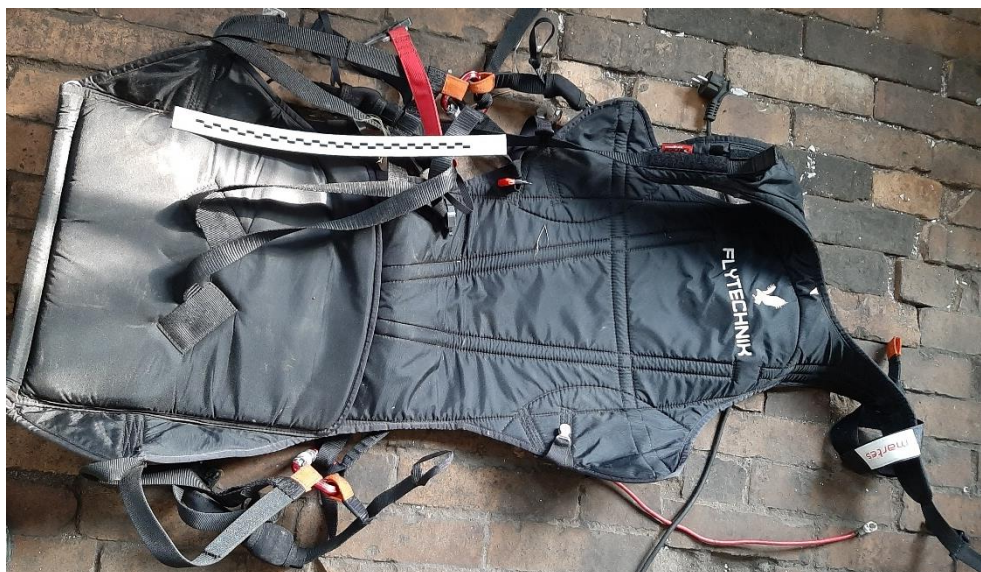
Pilot był zapięty w uprząży paralotniowej (Rys. 8), umocowanej do struktury klatki. Uprząż nie spełniała w pełni roli pasów pilota, typowych dla certyfikowanych statków powietrznych. W trakcie akcji ratowniczej, w celu wydobycia pilota z wraku, uprząż została częściowo rozcięta przez służby ratownicze.

**Rys. 8.** Uprząż pilota wymontowana z wózka motoparalotni [źródło: PKBWL]

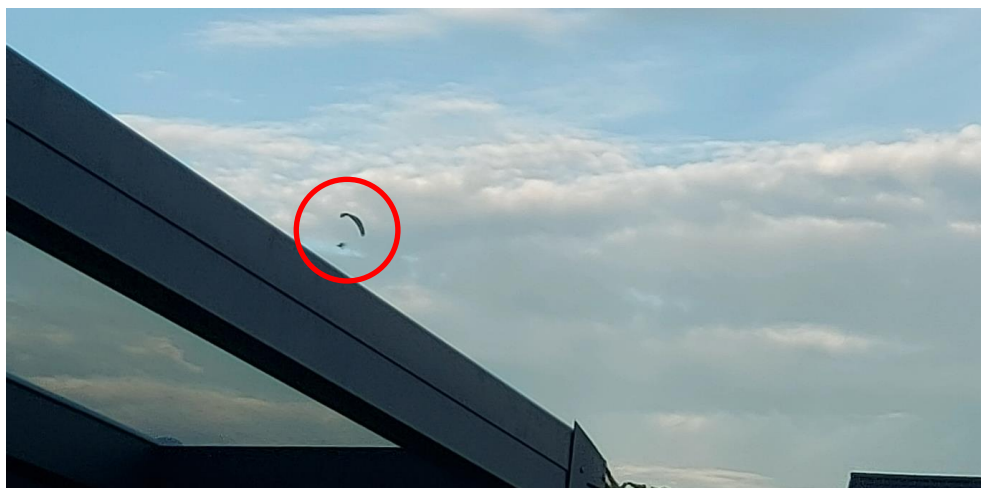
**Rys. 10.** Zarejestrowana motoparalotnia w ostatniej sekundzie kontrolowanego przez pilota lotu, tuż przed wejściem w spiralę [źródło: materiały policji]

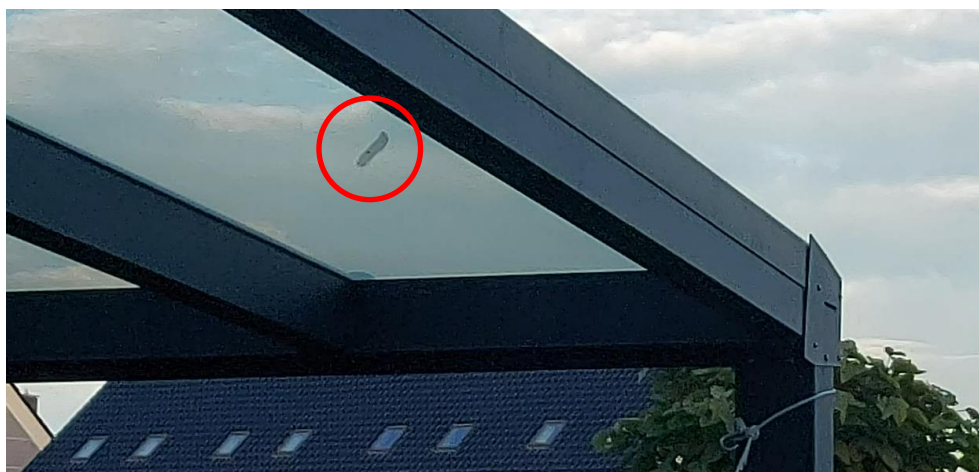
Prowadziło to do pogłębiania, a od pewnej chwili do utrzymania geometrii spirali (analogicznie do rozpędzonej karuzeli łańcuchowej) i objawiało się prawie pionowym ustawieniem skrzydła, z przechyleniem daleko powyżej 60 stopni<sup>16</sup> (Rys. 11 i Rys. 12).

**Rys. 11.** Motoparalotnia w spirali, w tzw. „pozycji upadkowej”. Kadr w odstępie 3 sek. od sytuacji jak na Rys. 9 [źródło: materiały policji]

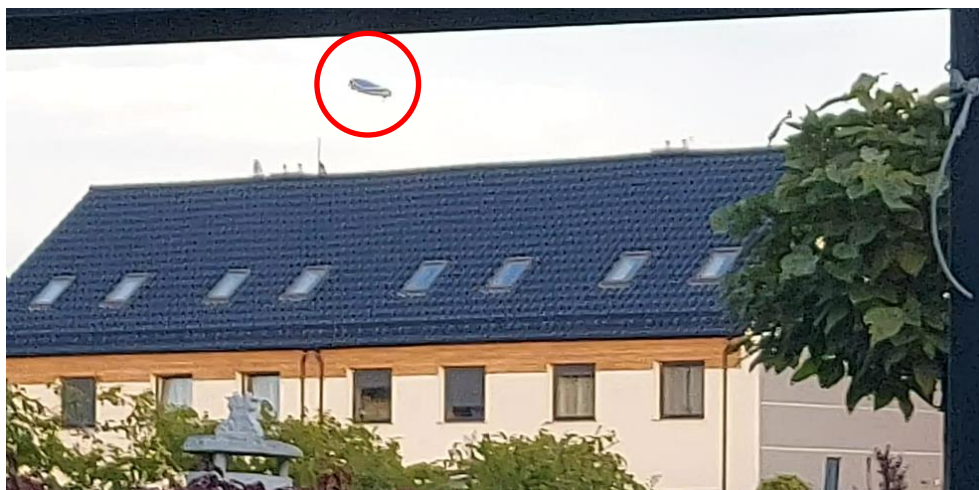
**Rys. 12.** Ostatni kadr z widoczną motoparalotnią. Kadr w odstępie 2 sek. od sytuacji jak na Rys. 11 [źródło: materiały policji]

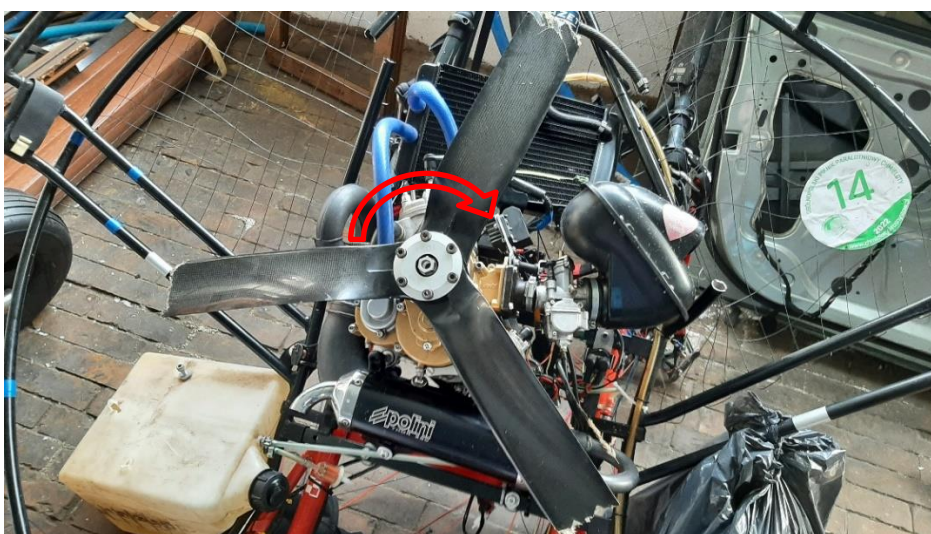
Zespół badający dokonał oględzin zniszczonej motoparalotni (Rys. 13). Opis uszkodzeń podano w pkt. 1.3 niniejszego opracowania.

**Rys. 13.** Uszkodzone śmigło motoparalotni, widok w kierunku lotu. Czerwoną strzałką pokazano kierunek obrotów. [źródło: PKBWL]
