# RAPORT KOŃCOWY

POWAŻNY INCYDENT 2022/7286

ZDARZENIE NR – 2022/7286

STATEK POWIETRZNY – SZD-48-1 „Jantar Std. 2”, SP-3719

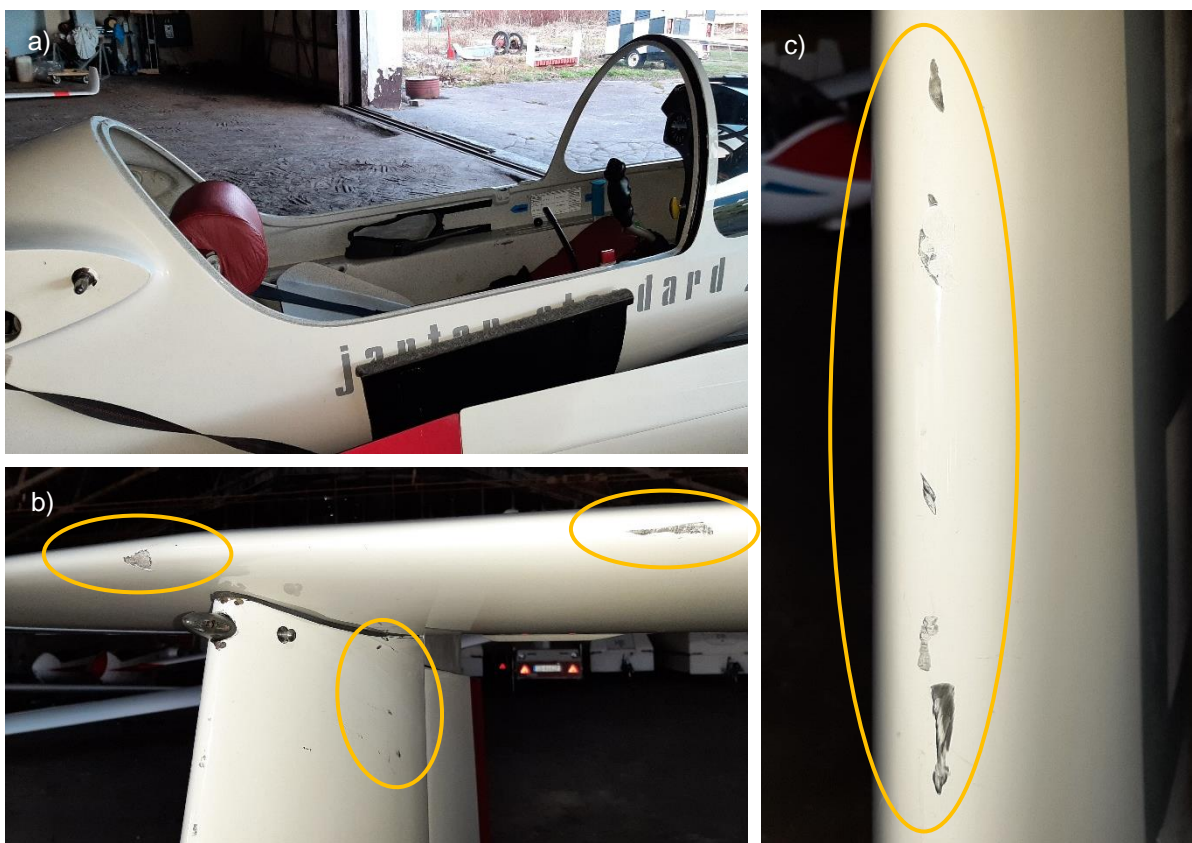
Szybowiec uległ niewielkim uszkodzeniom: naruszona została struktura lakieru na krawędziach natarcia statecznika poziomego oraz pionowego (Rys. 2), zarysowany został ster kierunku, zniekształcona rurka k-1 do wariometru. Na kadłubie, w okolicy zawiasu za głową pilota, powstało wgniecenie, wymagające naprawy warsztatowej. Ruchoma część osłony kabiny, w wyniku upadku, została całkowicie zniszczona.

Rys. 2. Uszkodzenia szybowca: a) kadłub pozbawiony ruchomej części osłony kabiny, b) statecznik poziomy, c) krawędź natarcia statecznika pionowego [źródło: PKBWL]

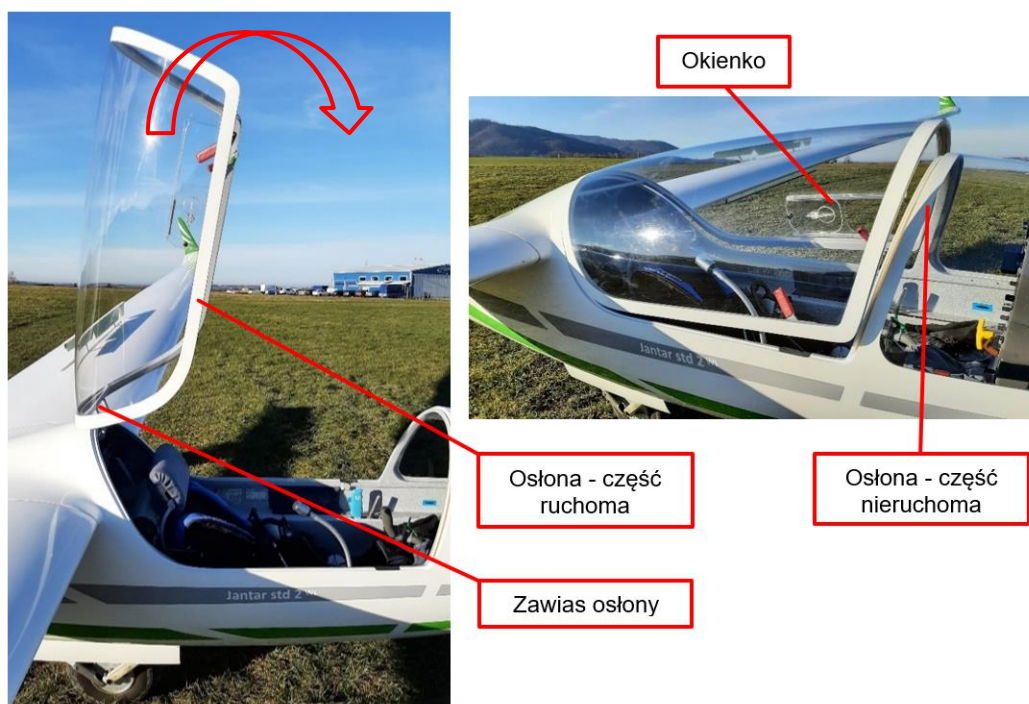
Szybowiec SZD-48-1, „Jantar Std. 2” posiada dzieloną osłonę kabiny pilota. Osłona składa się z przezroczystej części nieruchomej, wklejonej na stałe do dziobowej części kadłuba oraz z części ruchomej. Część ruchoma może być całkowicie odejmowana lub mocowana obrotowo na zawiasie, do korpusu kadłuba, za głową pilota (Rys. 5).

Rys. 5. Osłona kabiny szybowca SZD-48-1 „Jantar Std. 2”, wersja z zawiasem [źródło: PKBWL]

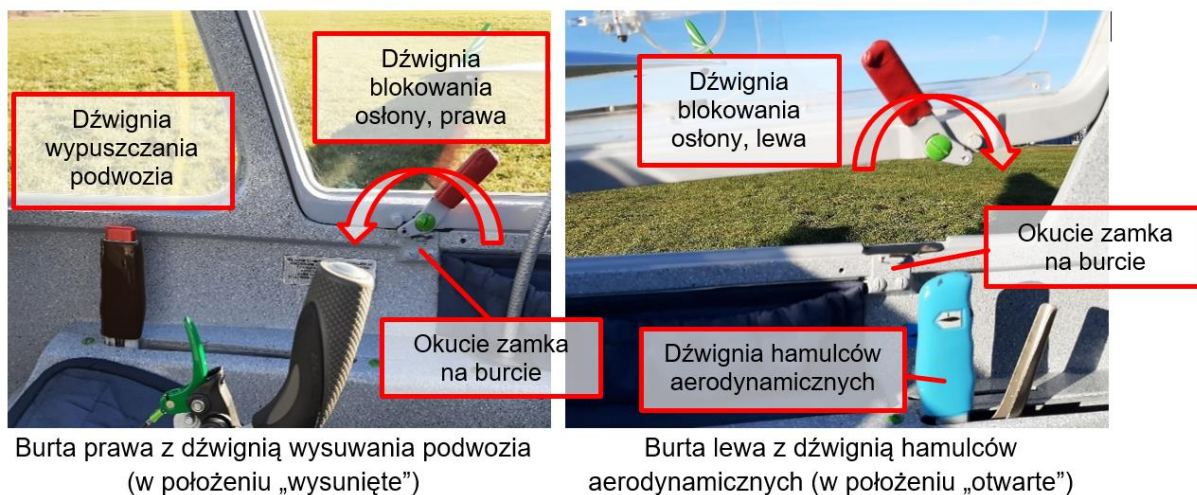
Konstrukcja zamków osłony kabiny nie umożliwia ich łatwej, płynnej regulacji w celu dostosowania siły zamykania/otwierania. W trakcie wieloletniej eksploatacji szybowców następuje wyrobienie współpracujących ze sobą części, a przez to poluzowanie zaszprzęglenia pomiędzy dźwignią a okuciem na burcie (patrz także Rys. 6).

Kształt części ruchomej zapewnia kompozytowa rama, pasowana do obrysu kadłuba oraz wklejona do tejże ramy owiewka z pleksiglasu, z odsuwanym okienkiem po lewej stronie. Mocowanie i blokowanie części ruchomej, po jej opuszczeniu (zamknięciu), następuje za pomocą dwóch osobnych dźwigni (nie sprzężonych ze sobą), znajdujących się wewnątrz kabiny. Dźwignie usytuowane są symetrycznie, po obu stronach osłony i współpracują z okuciami na burtach kadłuba (Rys. 6).

**Rys. 6.** Mechanizm blokowania osłony kabiny w szybowcu SZD-48-1 „Jantar Std. 2”. Strzałkami pokazano kierunek obracania dźwigni w celu blokowania osłony [źródło: PKBWL]

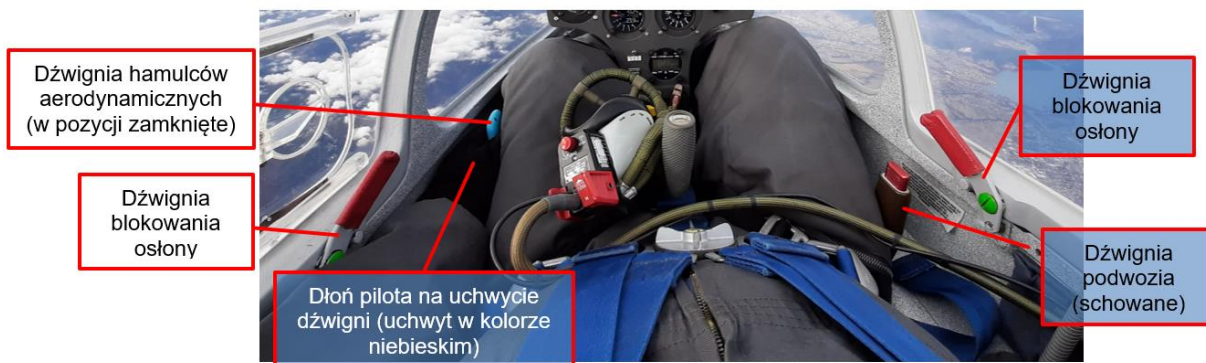
Dźwignia blokowania (zamka) osłony kabiny na prawej burtce położona jest tuż obok dźwigni chowania podwozia, gdy ta znajdzie się w pozycji „zamknięte” (Rys. 7).

**Rys. 7.** Ergonomia operowania dźwigniami hamulców aerodynamicznych (uchwyt po lewej, kolorze niebieskim), dźwignią wysuwania podwozia (uchwyt po prawej, w kolorze brązowym z czerwonym przyciskiem blokady) oraz położenie dźwigni blokowania osłony kabiny (zamków - w pozycji „zablokowane”) w szybowcu SZD-48-1 „Jantar Std. 2” [źródło: PKBWL]

W celu wypuszczenia podwozia do lądowania pilot przestawia jego dźwignię do przodu i zwalnia blokadę (poprzez przyciśnięcie przycisku na dźwigni), wykonując obszerny ruch prawą ręką „do przodu”. W takich warunkach łatwo może dojść do potrącenia dźwigni blokowania osłony kabiny a w przypadku niewielkiej siły zablokowania, przestawienie (odblokowanie) nie będzie wyczuwalne. Nie ma przy tym większego

znaczenia, że osłona blokowana jest w położeniu dźwigni „do przodu” – jak na rysunku, a odblokowanie następuje po pociągnięciu dźwigni „do tyłu” (do siebie), gdyż odblokowanie zamka może nastąpić także przy wycofywaniu ręki przez pilota, po wypuszczeniu podwozia poprzez zahaczenie/potrącenie dźwigni ręką lub rękawem ubioru, szczególnie w zimie.

Potrącenie i odblokowanie przez pilota prawej dźwigni blokowania osłony kabiny podczas przestawiania do przodu dźwigni wypuszczania podwozia, co spowodowało powstanie szczeliny między osłoną kabiny a kadłubem.
