Państwowa Komisja Badania Wypadków Lotniczych

INCYDENT 2021/4292

UCHWAŁA

Rodzaj, typ statku powietrznego:	Samolot, Cessna 152 / Samolot, Cessna 152
Znaki rozpoznawcze SP:	SP-KCD / SP-DCM
Data zdarzenia:	24 października 2021 r.
Miejsce zdarzenia:	EPCD

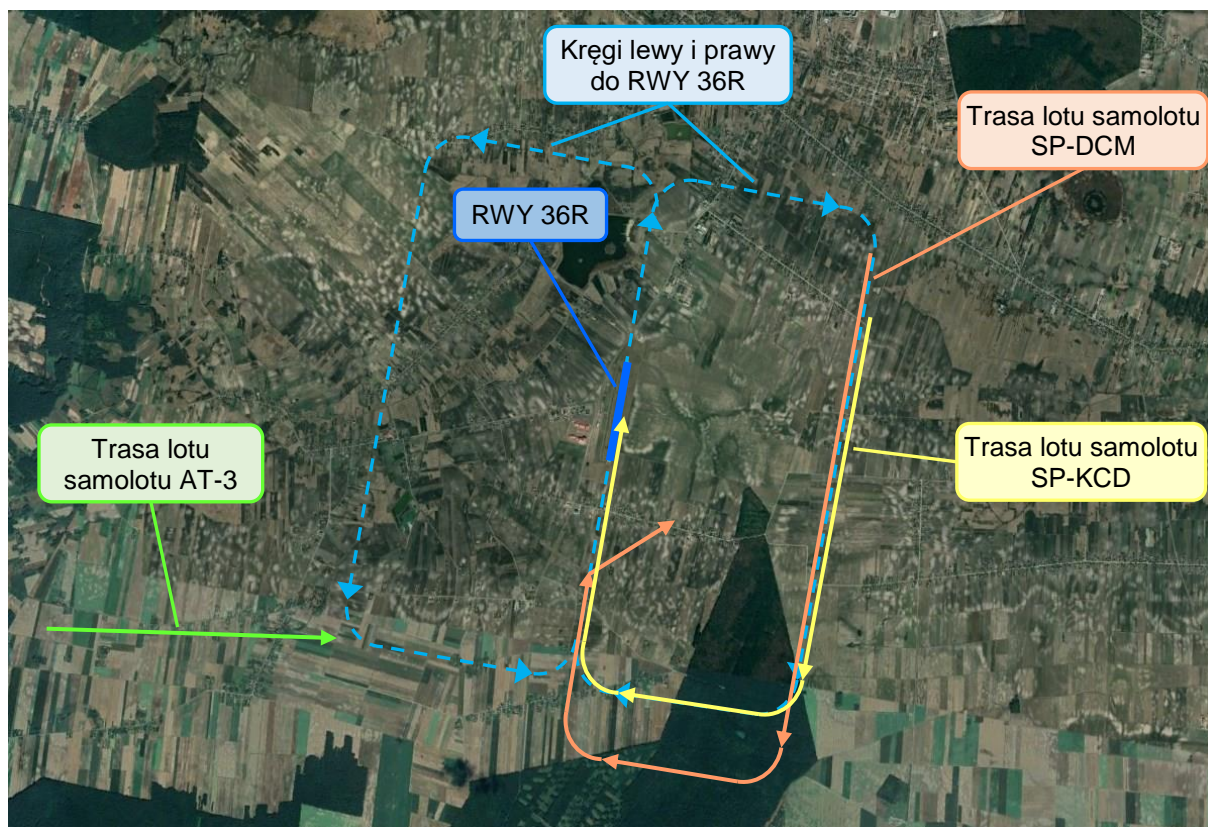
Rys. 1 Schemat ruchu samolotów [źródło: ATO PWSZ Chełm, PKBWL]

Około godz. 16:20 LMT, załoga samolotu SP-DCM zgłosiła pozycję na prostej do RWY 36R i otrzymała informację, że pas jest wolny do lądowania. Po tym meldunku, uczeń w samolocie SP-KCD zgłosił pozycję w czwartym zakręcie. Załoga samolotu SP-DCM zaobserwowała samolot SP-KCD na zniżaniu, około 20 m powyżej, nieznacznie po prawej stronie.

Instruktor-pilot samolotu SP-DCM przejął stery, poinformował przez radio, że obserwuje samolot SP-KCD nad sobą i zgłosił przejście na drugi krąg, a następnie wykonał zniżanie z odejściem w prawo i w bezpiecznej odległości przeszedł na wznoszenie. Uczeń w samolocie SP-KCD dostrzegł samolot SP-DCM poniżej niego, w niedużej odległości, gdy rozpoczynał on manewr odejścia na drugi krąg. Samolot SP-KCD kontynuował podejście, które zakończył konwojerem.

- 1) **Utrata kontaktu wzrokowego z samolotem poprzedzającym w okolicach trzeciego zakrętu kręgu nadlotniskowego.**
- 2) **Niewłaściwa analiza ruchu w rejonie lotniska.**

- 1) Wykonanie przez ucznia samolotu SP-KCD trzeciego zakrętu w miejscu innym niż statek powietrzny poprzedzający.

- 1) Omówiono zaistniałe zdarzenie z całym personelem.
- 2) Odświeżono wiadomości dotyczące budowy i parametrów lotu po kręgu nadlotniskowym.
