RAPORT KOŃCOWY

ZDARZENIE NR – 2021/1048

STATEK POWIETRZNY – Wiatrakowiec TERCEL, SP-XERO

DATA I MIEJSCE ZDARZENIA – 9 maja 2021 r., Toruń

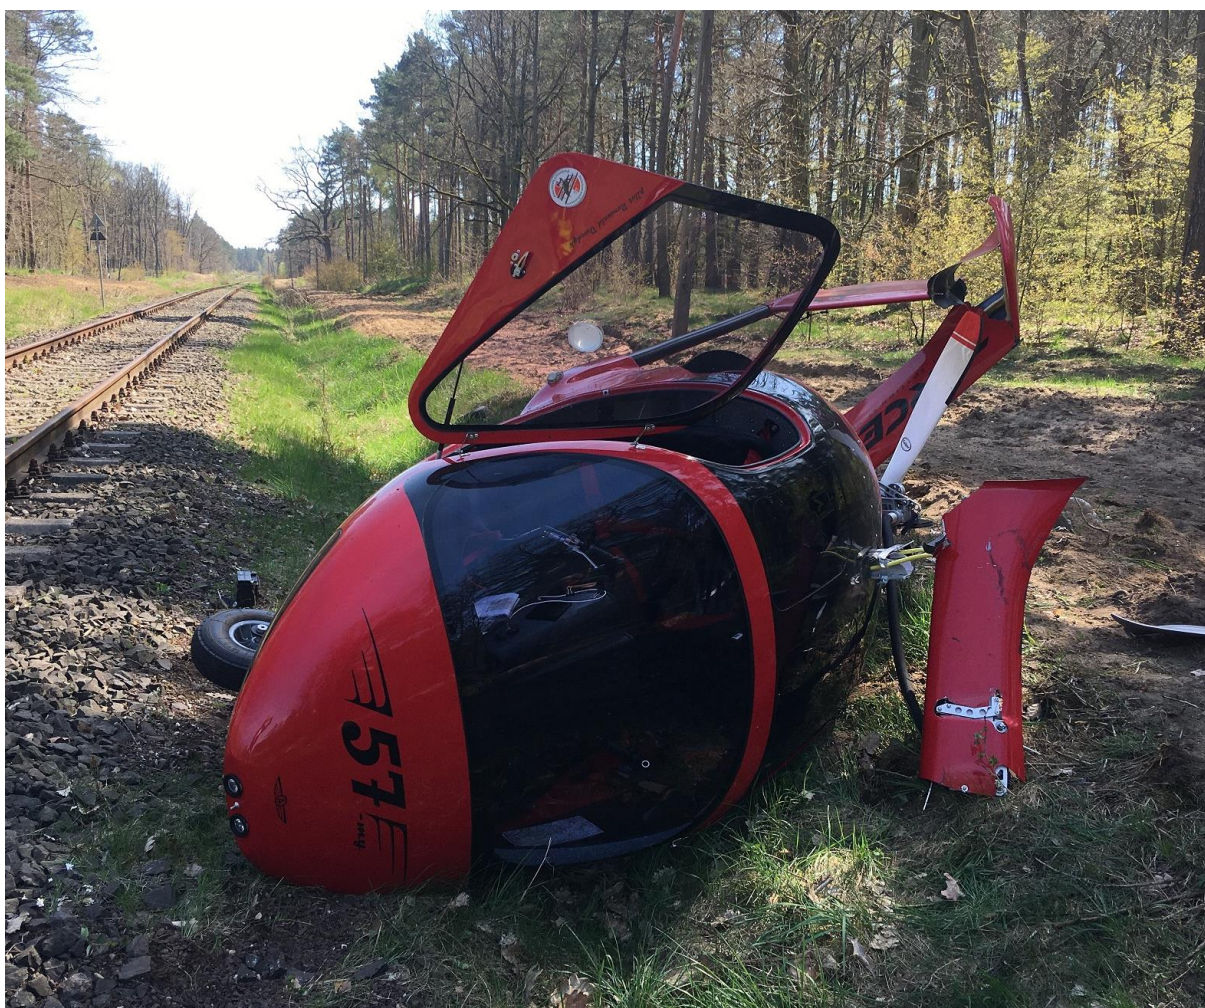
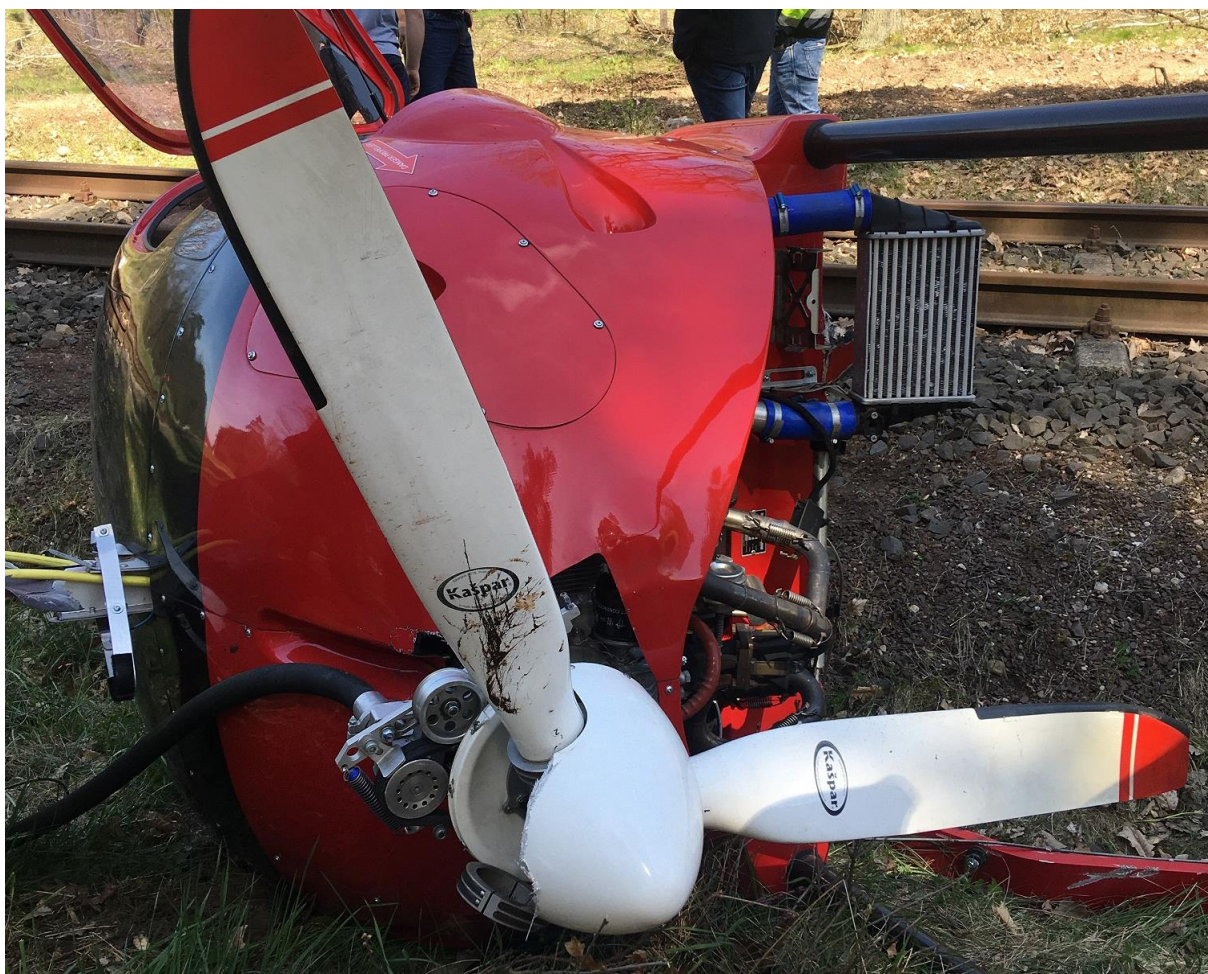
Statek powietrzny uczestniczący w zdarzeniu uległ znacznym uszkodzeniom. Uszkodzone zostało trójłopatowe śmigło pchające wiatrakowca, od którego oddzieliła się jedna z łopat. Zniszczeniu uległ wirnik nośny maszyny wraz z łopatom i masztem wirnika. Na skutek awaryjnego lądowania, uszkodzeniu uległo podwozie, usterzenie tylne oraz elementy poszycia kabiny wiatrakowca.

Rysunek 1. Wiatrakowiec biorący udział w zdarzeniu po wykonaniu lądowania awaryjnego [Źródło: PKBWL]

Rysunek 2. Wiatrakowiec biorący udział w zdarzeniu po wykonaniu lądowania awaryjnego [Źródło: PKBWL]

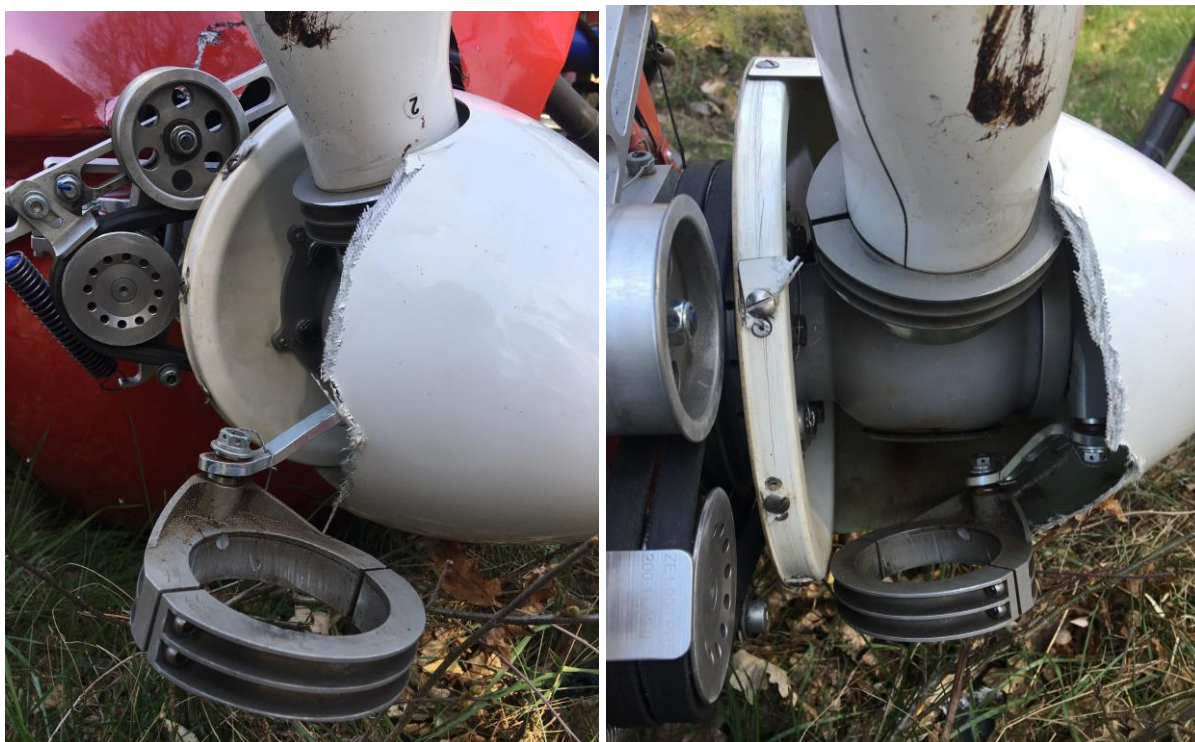
Rysunek 3. Uszkodzona piasta śmigła wiatrakowca biorącego udział w zdarzeniu [Źródło: PKBWL]

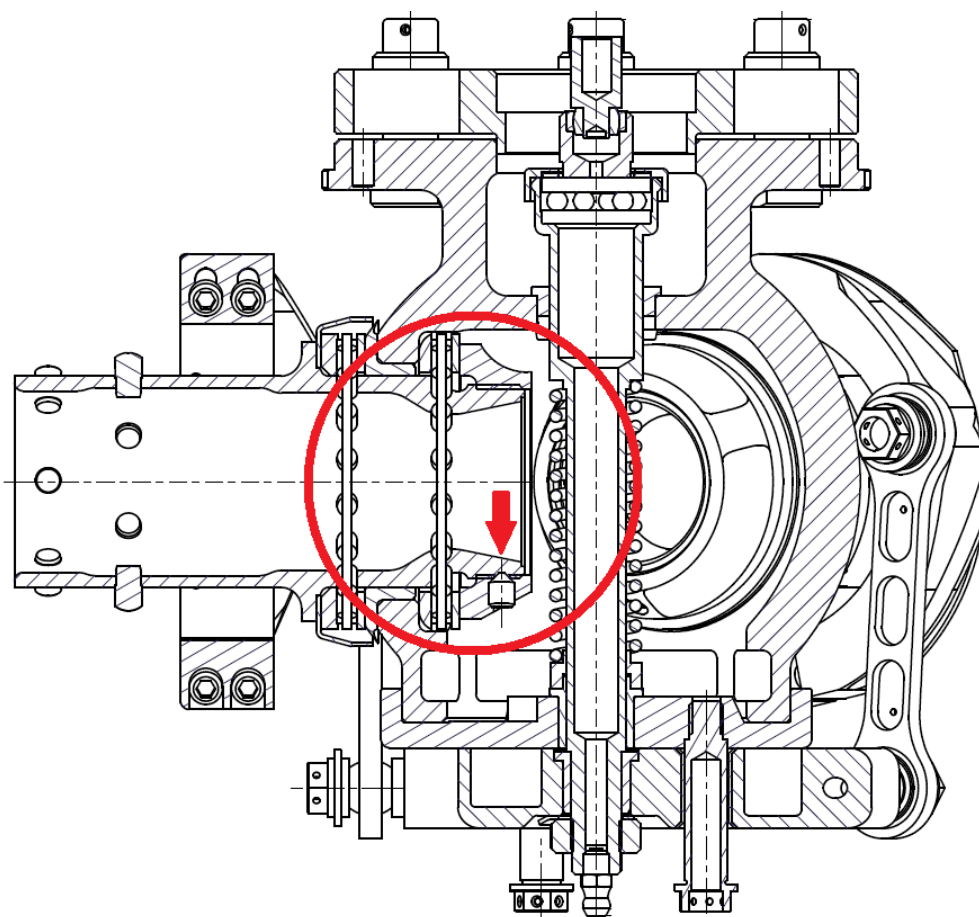
Rysunek 5. Piasta śmigła Kašpar model KA – 2/3-LT – przekrój przez mocowanie łopaty w piąście. Okręgiem zaznaczono element, który uległ zniszczeniu, strzałką oznaczono położenie śruby robakowej. [Źródło: Kašpar a synové - strojírna Kalmar s.r.o.]

- 5) Nakrętka dociskowa łożyska oporowego jest zaprojektowana niewłaściwie. Śruby przeciwdziałające samoczynnemu odkręceniu się nakrętki znajdują się w miejscu o wysokim poziomie naprężeń;

Producent śmigła Kašpar Ka-2/3-LT rozważył zasadność wprowadzenia zmiany materiału i rozwiązań konstrukcyjnych prowadzących do zwiększenia do niezbędnego poziomu wytrzymałości łopat śmigła Kašpar Ka-2/3-LT.

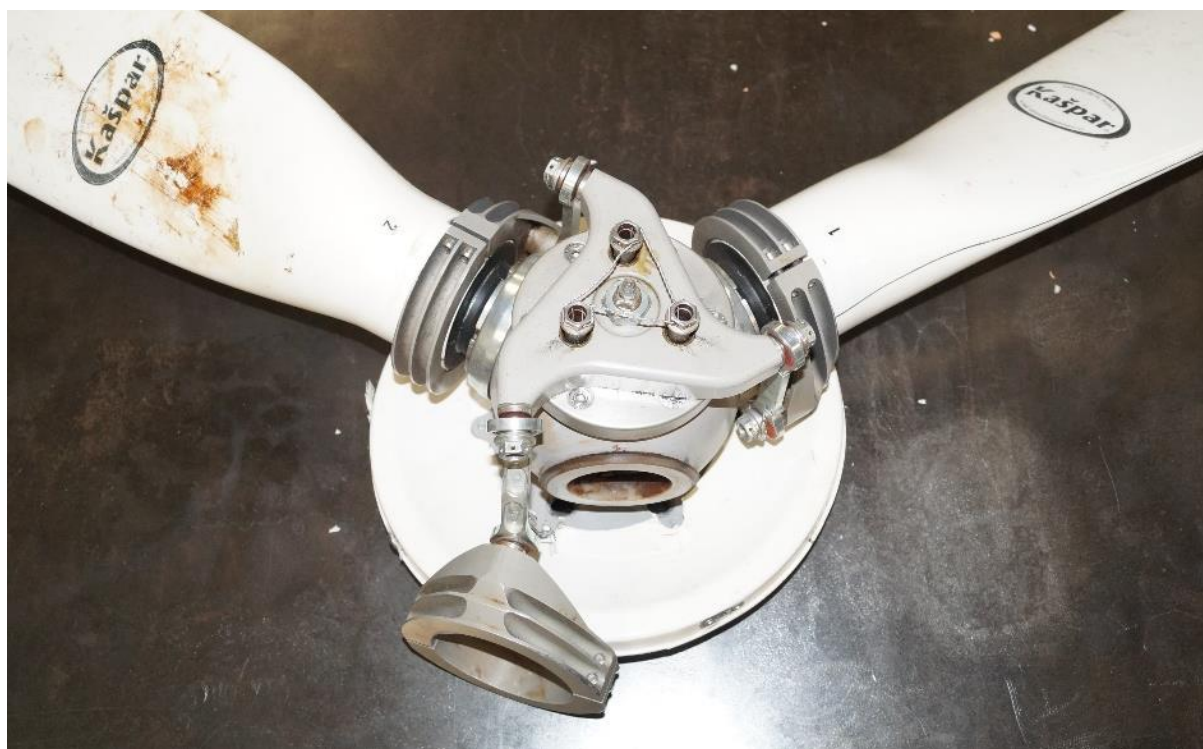
Rysunek 6. Stan śmigła po dostarczeniu do ekspertyzy [Źródło: PKBWL]

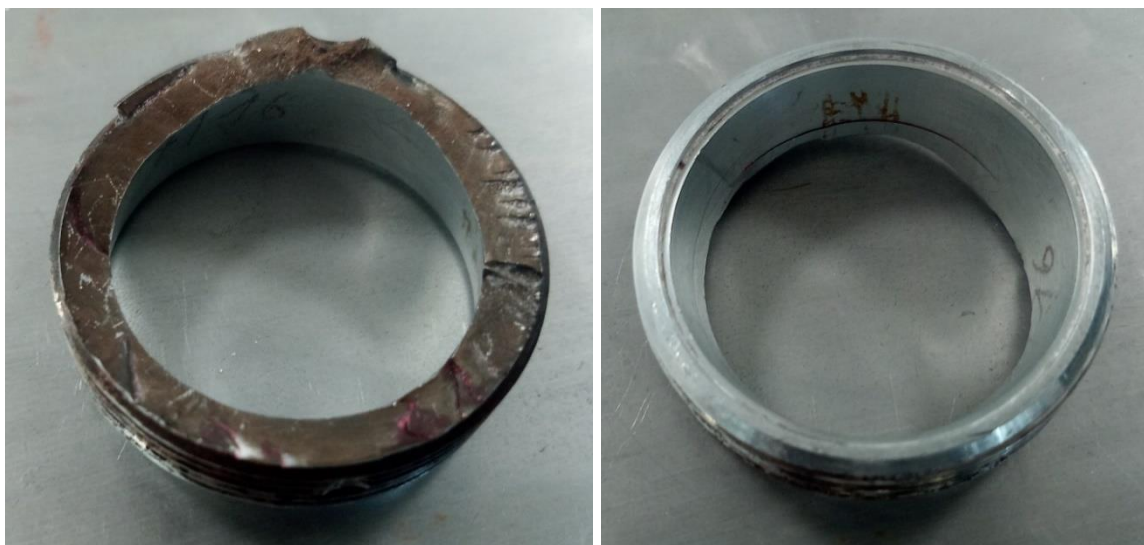
Podczas badań stwierdzono, że łopata śmigła oderwała się podczas lotu na skutek pęknięcia jej mocowania w obszarze gwintu mocującego łopatę w piaście śmigła. Na podstawie badań wizualnych stwierdzono, że element pozostały po mocowaniu uszkodzonej łopaty posiada pęknięcia o typowym charakterze zmęczeniowym. Analizując kształt deformacji uszkodzonego fragmentu łopaty można zauważyć charakterystyczną strefę dołamania z wyraźnym przewężeniem wskazującym na duże odkształcenia plastyczne, oraz powierzchnie złomu zmęczeniowego. Bardzo charakterystycznym elementem pęknięcia jest odprysk o kształcie sferycznym oraz podgięcie nitki gwintu. Można z dużym prawdopodobieństwem przypuszczać, że pęknięcie zostało zainicjowane po przeciwnej stronie odprysku, jednakże ognisko nie jest wyraźnie widoczne.

Rysunek 8. Fragment uszkodzonej łopaty [Źródło: Politechnika Warszawska]

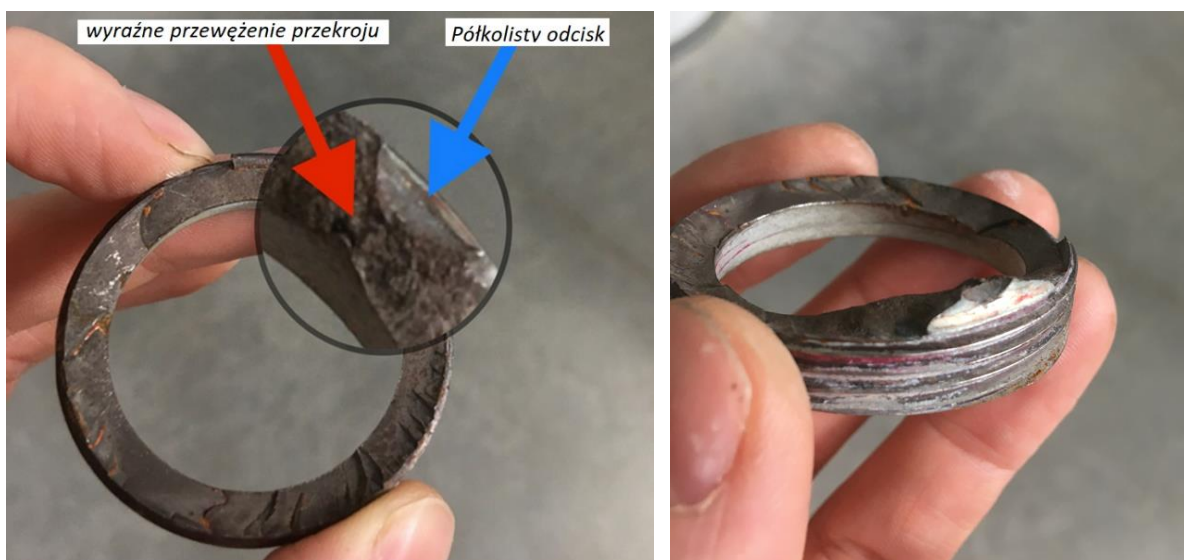
Rysunek 9. Miejsce strefy dołamania z charakterystycznym półkolistym odciskiem oraz przewężeniem [Źródło: Politechnika Warszawska]

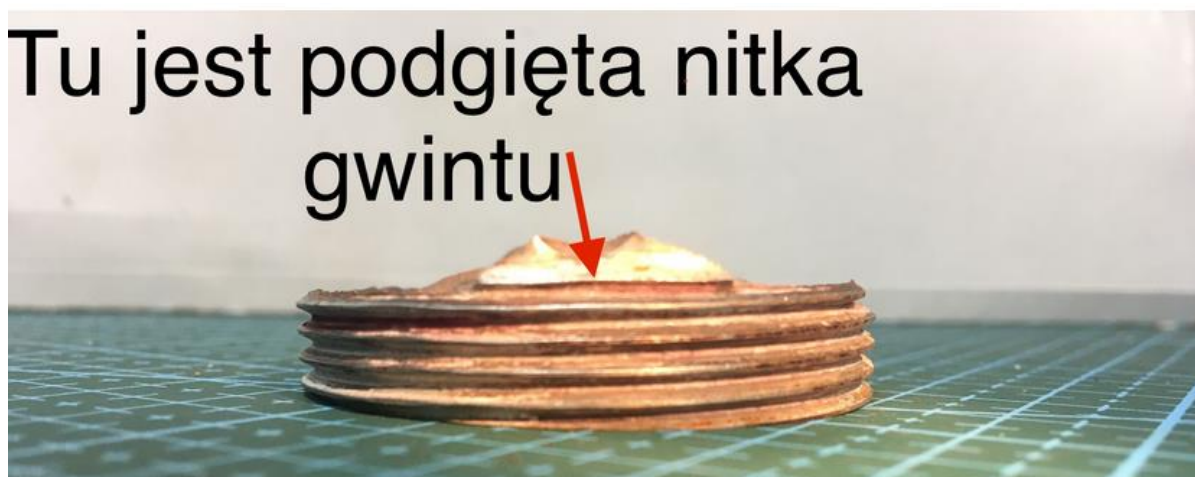
Rysunek 10. Miejsce strefy dołamania z charakterystycznym podgięciem nitki gwintu [Źródło: Politechnika Warszawska]

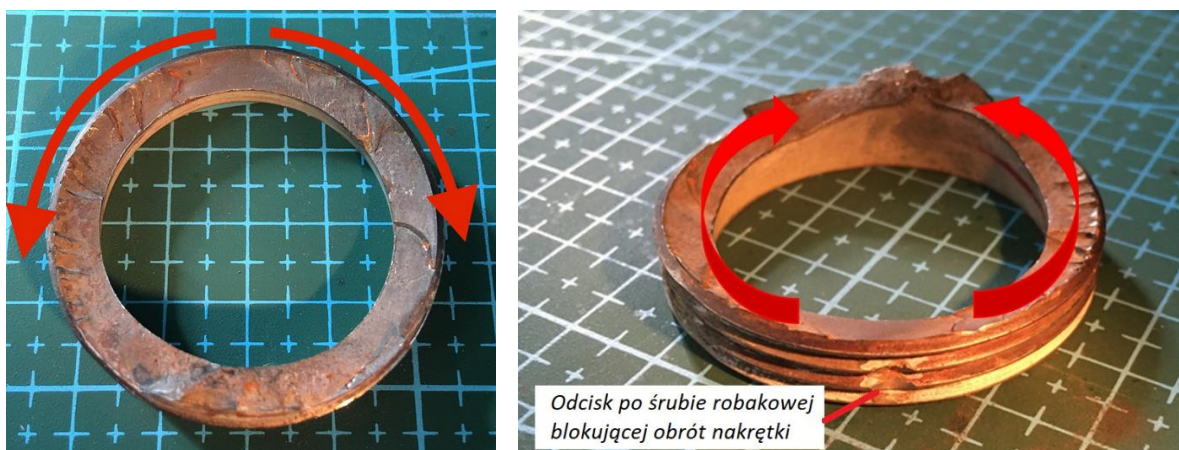
Rysunek 11. Kierunek propagacji pęknięcia [Źródło: Politechnika Warszawska]

Na podstawie obserwacji za pomocą mikroskopu stereoskopowego stwierdzono, że przełom zmęczeniowy wystąpił na obszarze gwintowanym mocowania łopaty śmigła, blisko miejsca zakończenia tej strefy.

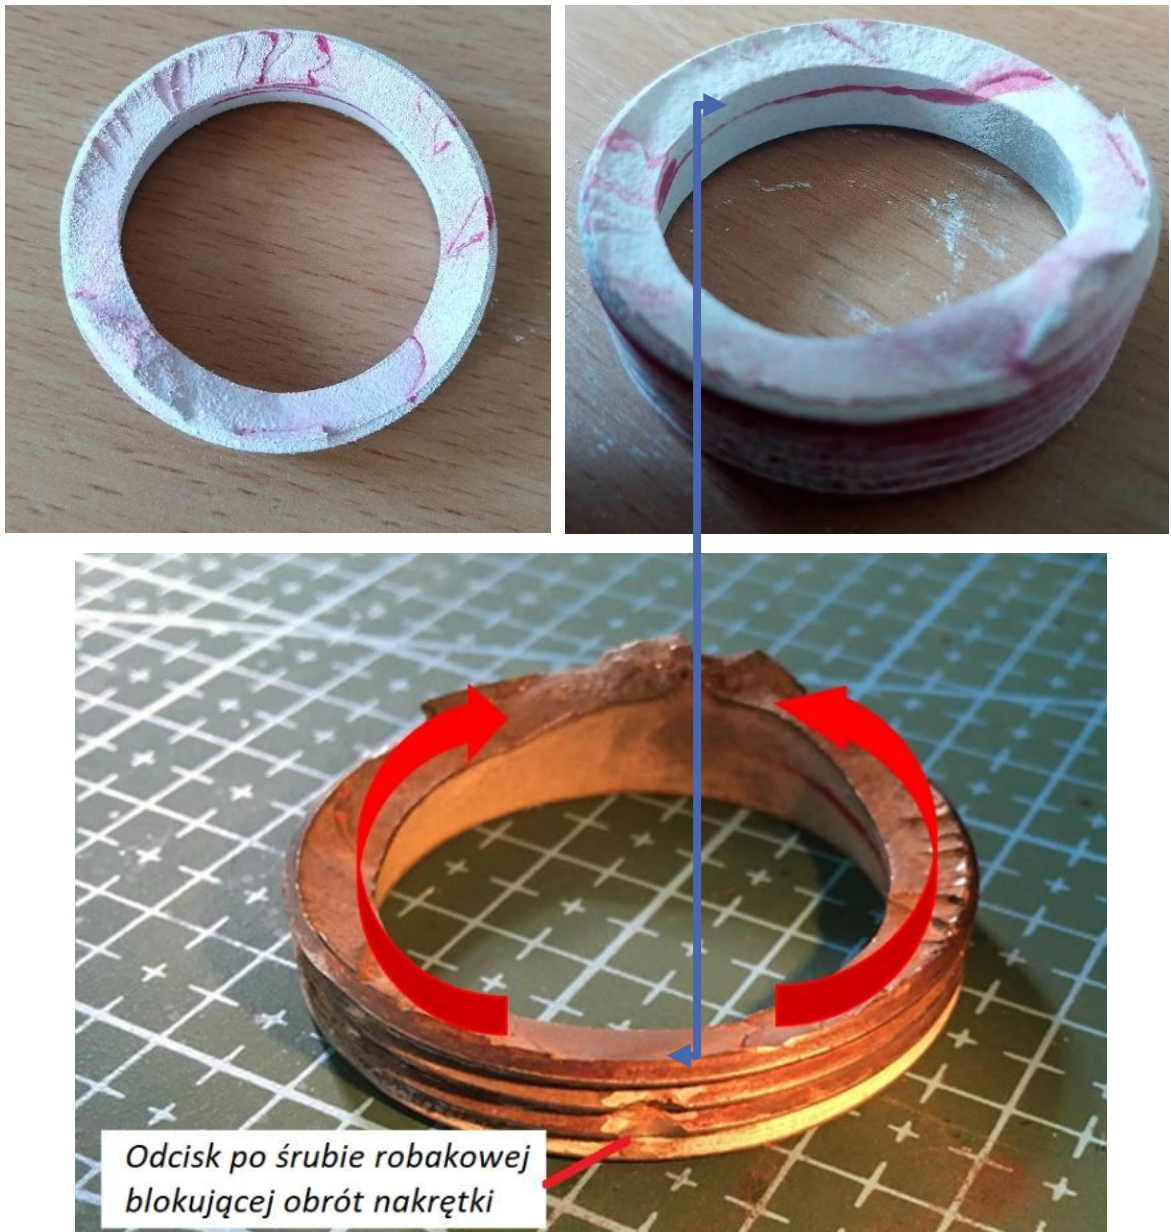
Badania penetracyjne metodą barwną przeprowadzono na dwóch nieuszkodzonych łopatach śmigła oraz na pozostałym elemencie po trzeciej, utraconej łopacie. Do badania wykorzystano środek penetrujący Spotcheck SKL-SP1, który po nałożeniu i zmyciu wywoływany był natryskową kredą. Na nieuszkodzonych łopatach nie stwierdzono żadnych nieprawidłowości, natomiast na uszkodzonym elemencie uwydatniły się otwarte pęknięcia obwodowe. Występowały one w obszarze poza głównym miejscem uszkodzenia łopaty tj. pod powierzchnią rozdzielenia. Charakterystycznym miejscem jest okolica śruby dociskowej (tzw. robakowej).

Rysunek 12. Wyniki badań metodą penetracyjną barwną - uszkodzony element – wyraźnie widoczne pęknięcie podpowierzchniowe [Źródło: Politechnika Warszawska]

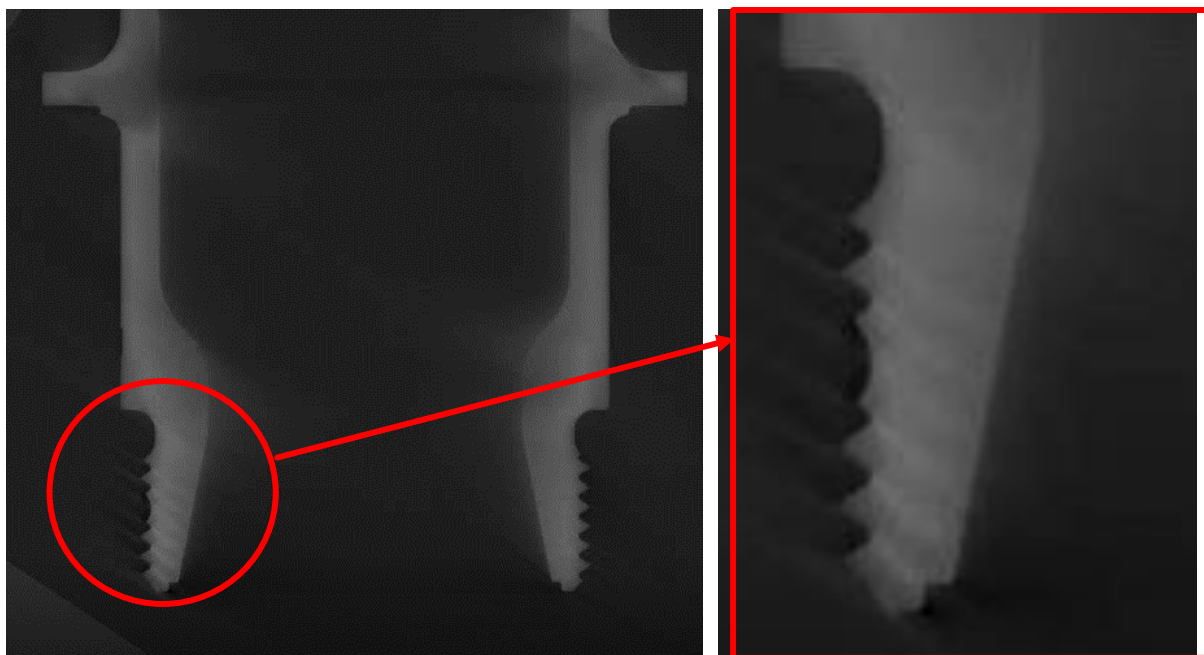
celem zmieszczenia jej w komorze urządzenia badawczego. Zbadano miejsca podebrań dla śrub dociskowych (potocznie zwanych robakowymi). Miejsca te nie wykazały śladu pęknięć.

Rysunek 13. Miejsce odcisku od śruby dociskowej w nieuszkodzonej łopacie – brak widocznych pęknięć [Źródło: Politechnika Warszawska]

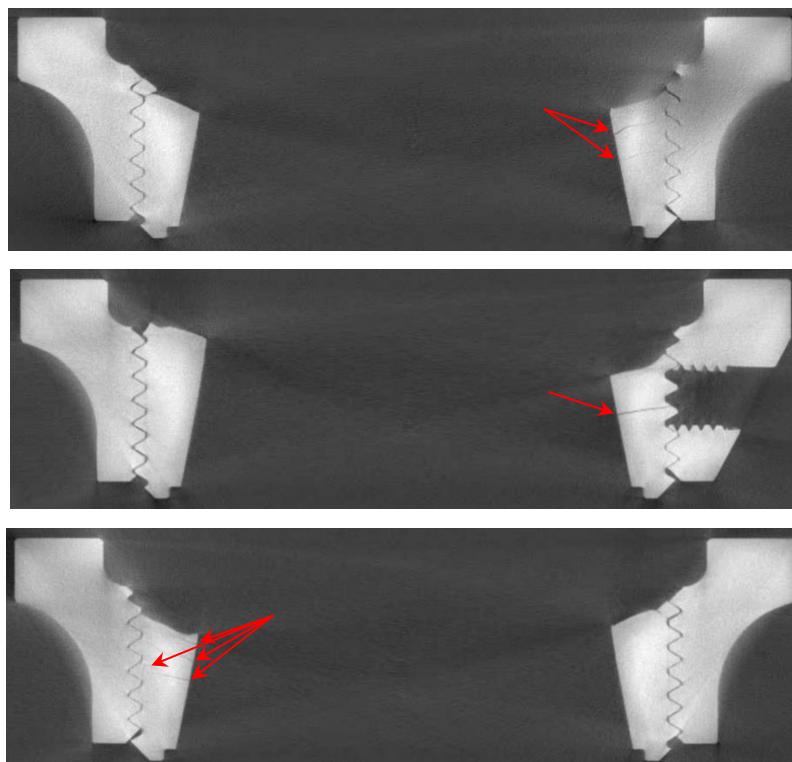
Szczególnie uważnie zbadano mocowanie uszkodzonej łopaty. Na rysunku poniżej przedstawiono charakterystyczne przekroje z widocznymi mikropęknięciami.

Rysunek 14. Przekroje elementu łopaty z widocznymi mikropęknięciami oznaczonymi czerwonymi strzałkami [Źródło: Politechnika Warszawska]

- 4) Przekroje poprzeczne oderwanego fragmentu łopaty wykazywały większą ilość szczelin pęknięciowych, co wskazuje na fakt, że materiał łopaty może być bardzo wrażliwy na rozwój kruchego pęknięcia;

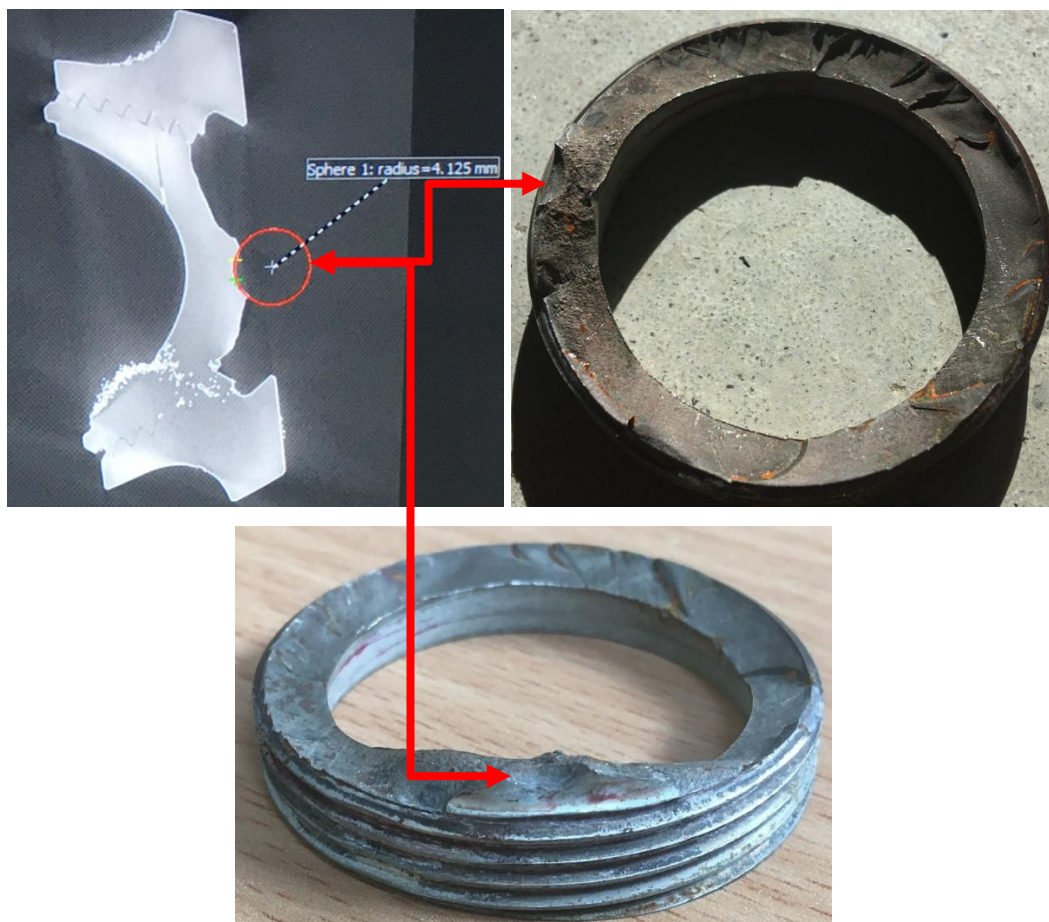
Na rysunku poniżej przedstawiono obszar odłamania z charakterystycznym odpryskiem w kształcie sfery.

Rysunek 15. Miejsce odłamania o kształcie sferycznym [Źródło: Politechnika Warszawska]

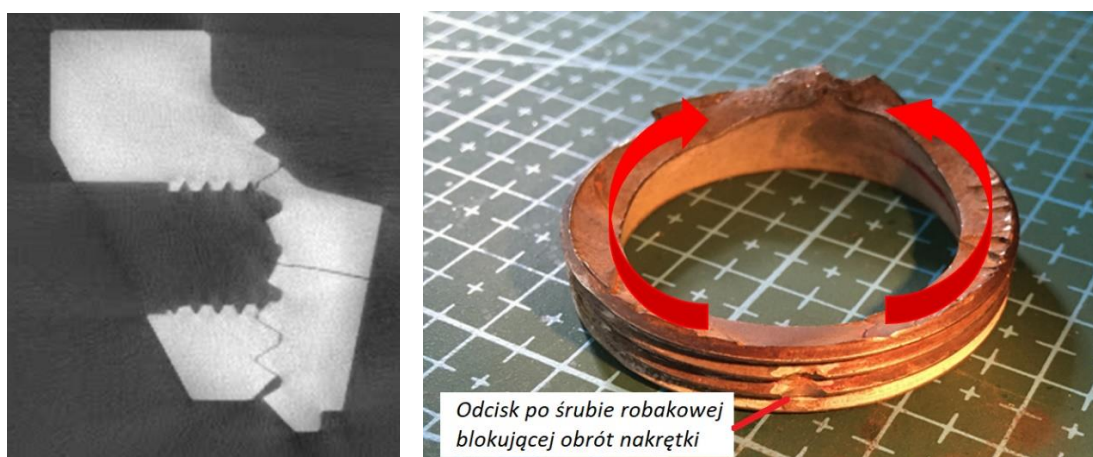
Prawdopodobne ognisko inicjacji pęknięcia znajdowało się w miejscu odcisku po śrubie dociskowej. Rysunek poniżej przedstawia przekrój elementu na tle zdjęcia z wyraźnym odciskiem.

Rysunek 16. Prawdopodobne miejsce inicjacji pęknięcia zmęczeniowego [Źródło: Politechnika Warszawska]

- intensywności naprężeń oraz własności zmęczeniowych wymagałoby pogłębionych badań w tym zakresie;
- 3) Istnieje duże prawdopodobieństwo, że inicjatorem pęknięcia mogła być śruba dociskowa nakrętki łożyska oporowego, która poprzez zgniot fragmentu gwintu doprowadziła do lokalnego podniesienia naprężeń w dnie gwintu, a tym samym podniosła wartość średnią naprężeń w tym obszarze. To zjawisko w połączeniu z naprężeniami cyklicznymi wynikającymi z warunków pracy łopaty mogło doprowadzić do powstania pęknięcia zmęczeniowego, które rozwijało się aż do wyczerpania nośności całego połączenia;
