RAPORT KOŃCOWY

WYPADEK 2022/3025 15 CZERWCA 2022 r., EPLR

PAŃSTWOWA KOMISJA BADANIA WYPADKÓW LOTNICZYCH

STATEK POWIETRZNY – Motoparalotnia

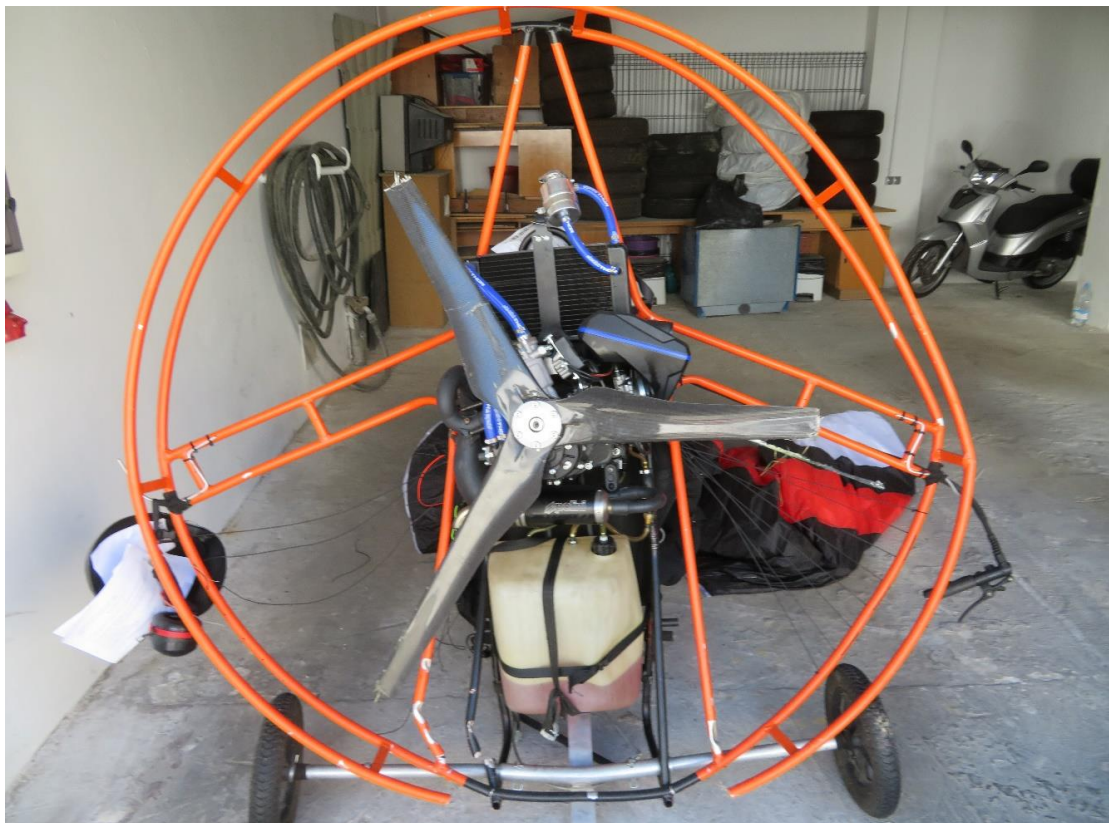
W wyniku zdarzenia uszkodzony został wózek, wyłamane zostało mocowanie przedniego podwozia. Uszkodzeniu uległa również osłona śmigła i łopaty śmigła napędu motoparalotni (rys. 1). W trakcie oględzin stwierdzono uszkodzenia powierzchni skrzydła, przebicie powłok skrzydła, prawdopodobnie przez fragmenty odłamanych łopat śmigieł (rys. 2).

Rys.1- widok uszkodzeń osłony od strony mocowania silnika [Źródło PKBWL]

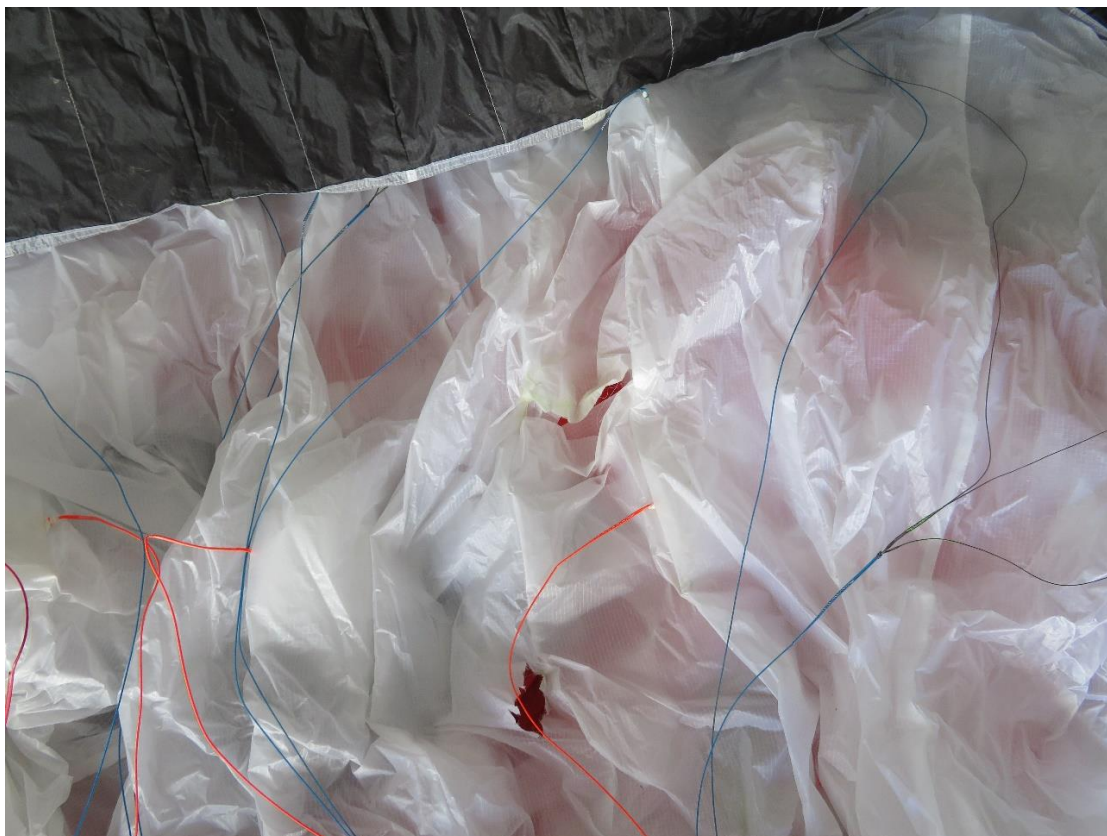
Rys.2- uszkodzenia skrzydła przez urwane końcówki łopat śmigieł [Źródło PKBWL]
