Państwowa Komisja Badania Wypadków Lotniczych

WYPADEK 2016/1900

UCHWAŁA

Rodzaj, typ statku powietrznego:	Samolot Tecnam P2008-JC
Znaki rozpoznawcze SP:	SP-LFC
Data zdarzenia:	3 sierpnia 2016 r.
Miejsce zdarzenia:	Lotnisko EPPT

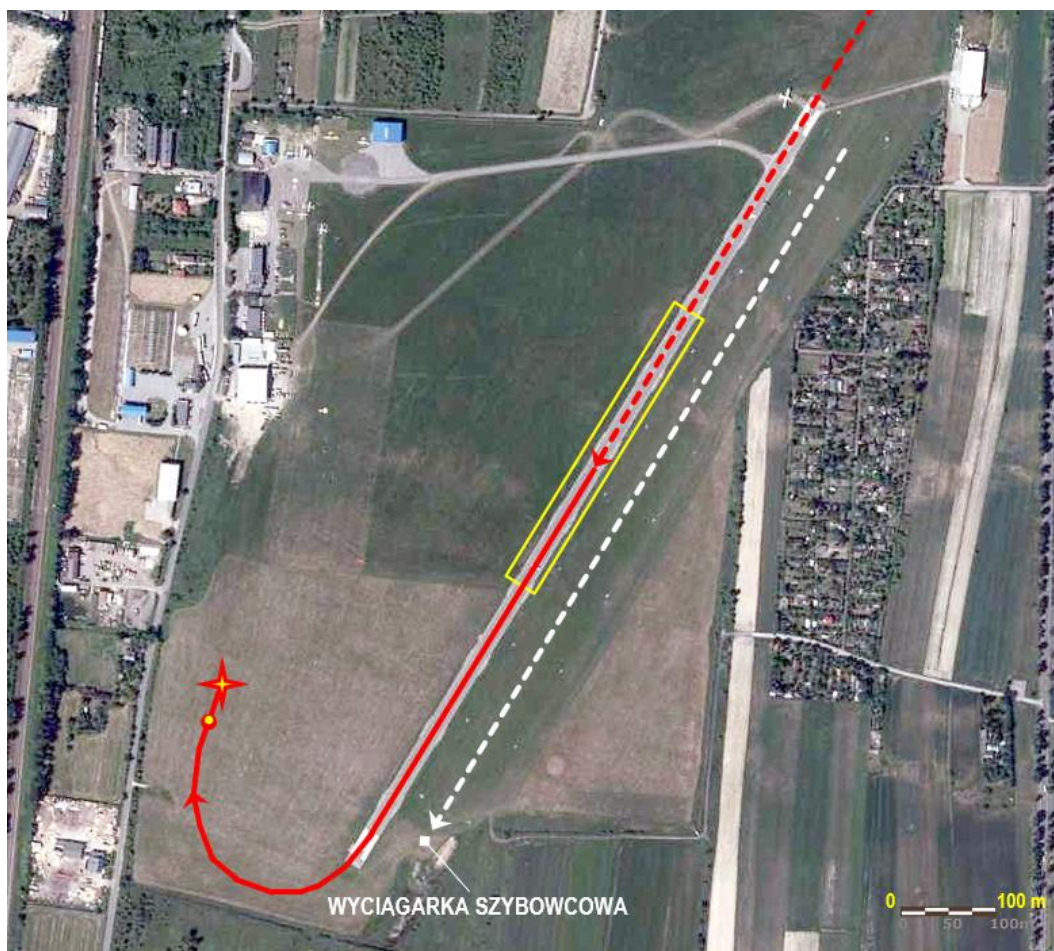
Rysunek 1. Końcowy odcinek trasy lotu zakończonego wypadkiem, gdzie: czerwona linia przerywana – podejście do lądowania, żółty prostokąt – strefa wykonania konwojera i niskiego przelotu, czerwona linia ciągła – strefa wznoszenia i wejścia w zakręt (na końcu zaznaczone miejsce zderzenia z ziemią i miejsce zatrzymania samolotu), biała przerywana linia – start szybowcowy i położenie wyciągarki (miejsce zajmowane przez naoczego świadka) [podkład: Geoportal].
