RAPORT KOŃCOWY

WYPADEK 2022/6569

STATEK POWIETRZNY – TL-3000 „Sirius”, OK UUA 92

DATA I MIEJSCE ZDARZENIA – 11 listopada 2022 r., Ustarbowo

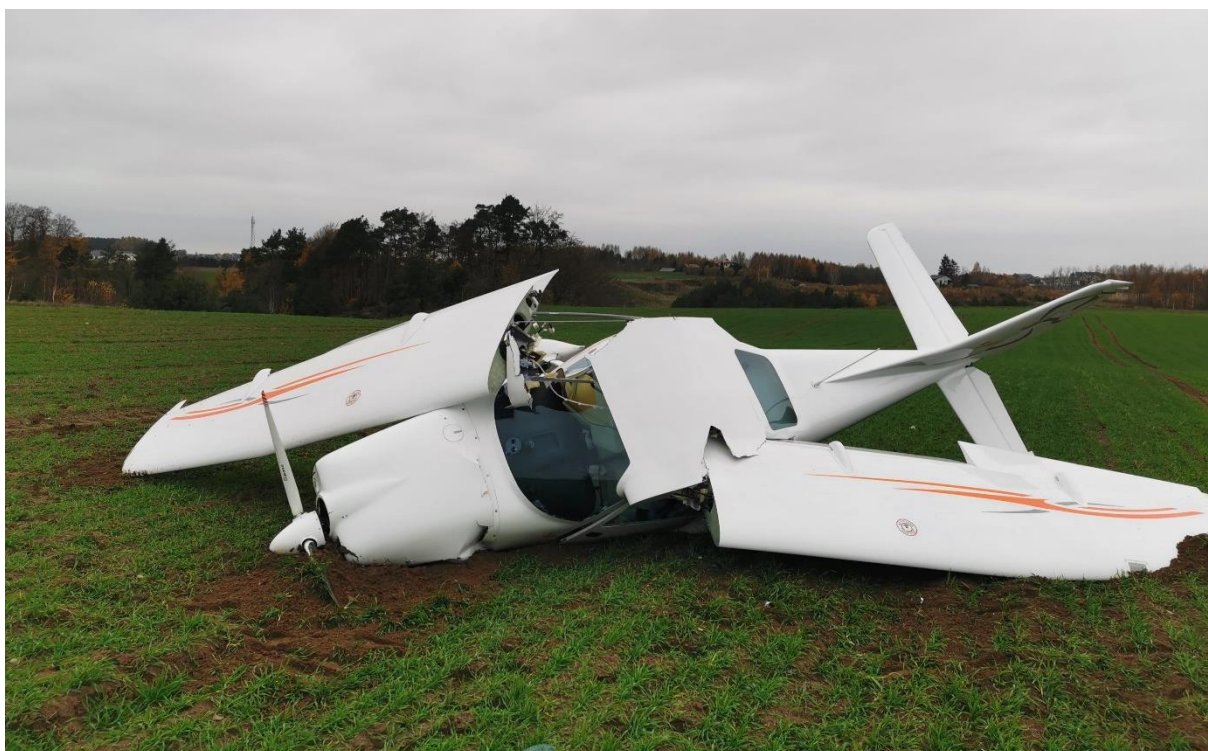
Rys. 2 Samolot OK UUA 92 po awaryjnym lądowaniu w terenie przygodnym [źródło: PKBWL]

Oba skrzydła wyłamały się z okuć. Lewe przemieściło się do tyłu, wzdłuż kadłuba samolotu. Prawe – siłą inercji – przemieściło się do przodu, niszcząc przednią szybę kabiny i przednią część żebra zamykającego centroptat. Kadłub przechylił się na lewą stronę, uniemożliwiając pilotowi ewakuację przez lewe drzwi. Pilot wyłączył zasilanie elektryczne samolotu, a następnie, za pasażerem, ewakuował się przez prawe drzwi kabiny. Gdy pilot zauważył, że z odpowietrzników na skrzydłach wylewa się paliwo, wrócił do samolotu i zamknął zawór paliwowy w kabinie.

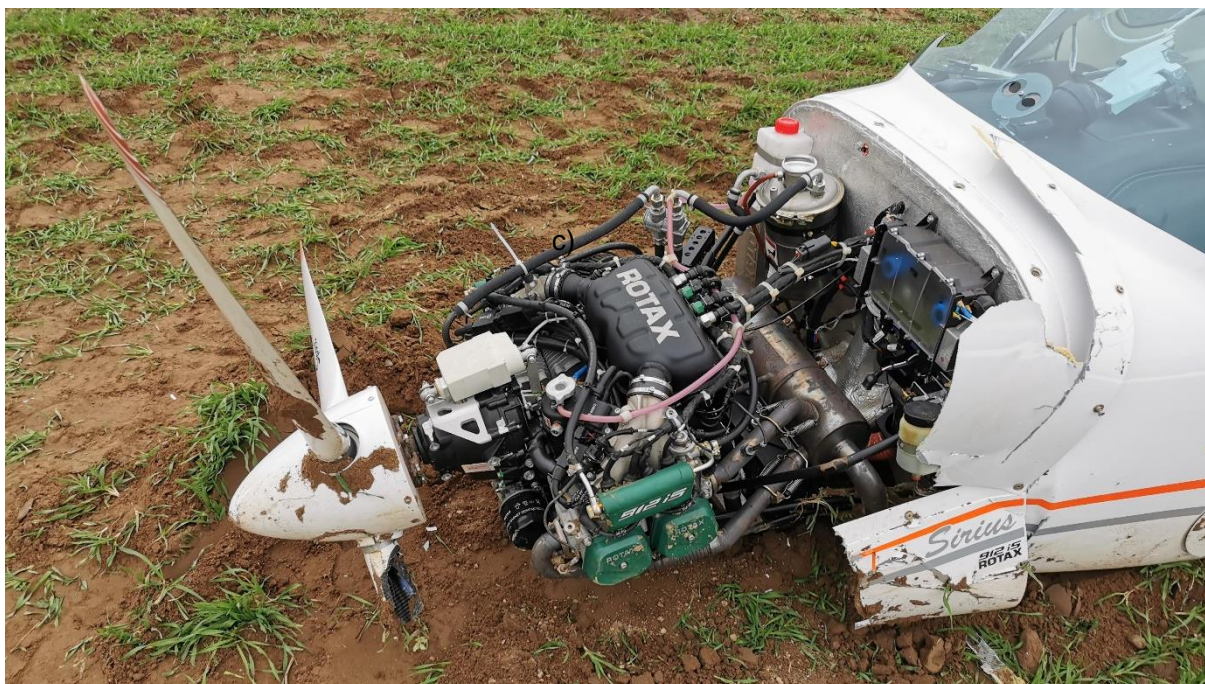
Samolot został poważnie uszkodzony. Podwozie przednie i główne oddzieliły się od kadłuba. Skrzydła zostały wyrwane z okuc. Jedna z łopat śmigła wyłamała się w wyniku kontaktu z gruntem, a silnik zarył się w ziemię (Rys. 3).

Rys. 3 Uszkodzenia samolotu [źródło: PKBWL]

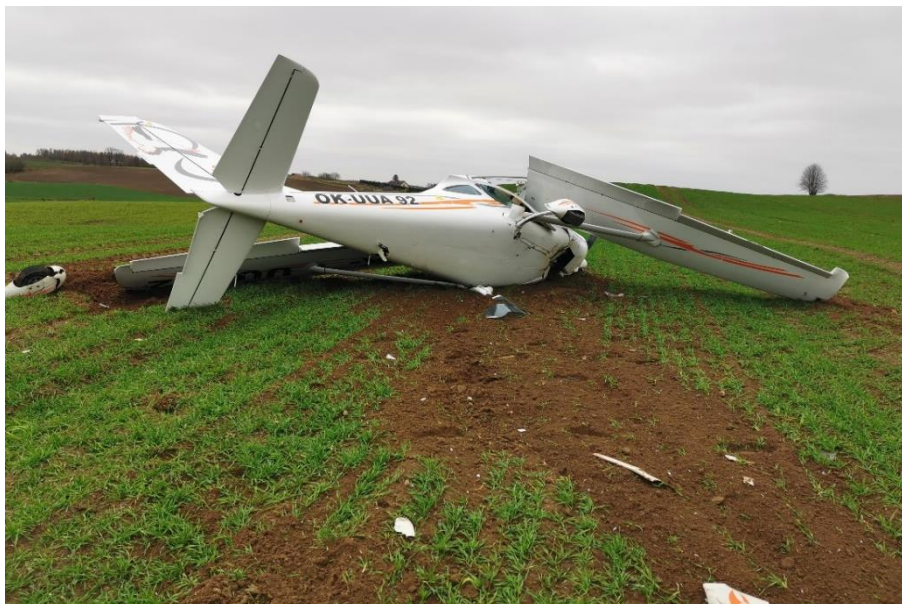
Lądowanie nastąpiło na polu uprawnym, pod łagodny stok (Rys. 8).

Rys. 8 Położenie samolotu po nieudanym lądowaniu (widok na południe) [źródło: PKBWL]

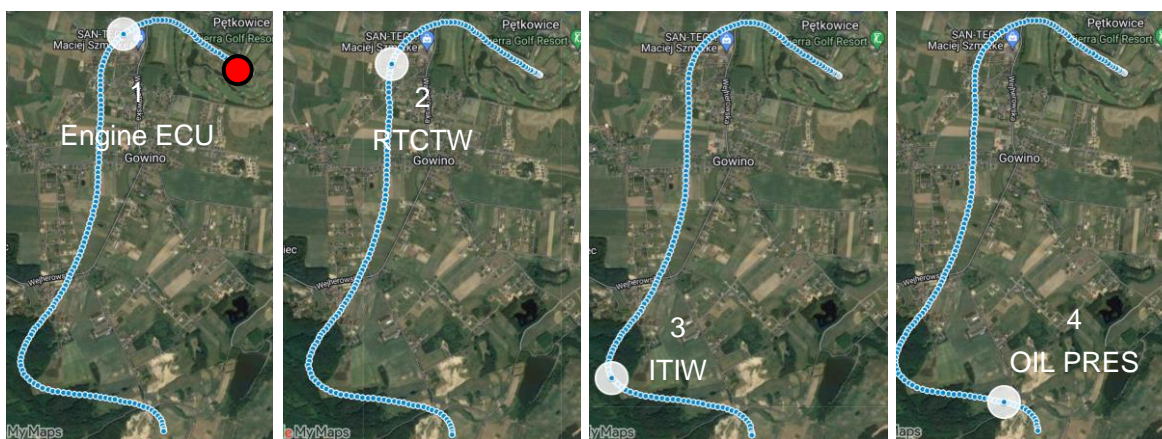
Ostatni alert OIL PRES nastąpił tuż po zaburzeniach pracy silnika i ewidentnie oznaczał spadek ciśnienia oleju. Silnik wyłączył się.

Kolejność i miejsca pojawienia się alertów pokazano na Rys. 11.

Rys. 11 Historia alertów na tle trajektorii lotu.
Czerwoną kropką na pierwszym rysunku oznaczono miejsce startu
[źródło: GoogleMyMaps/PKBWL]

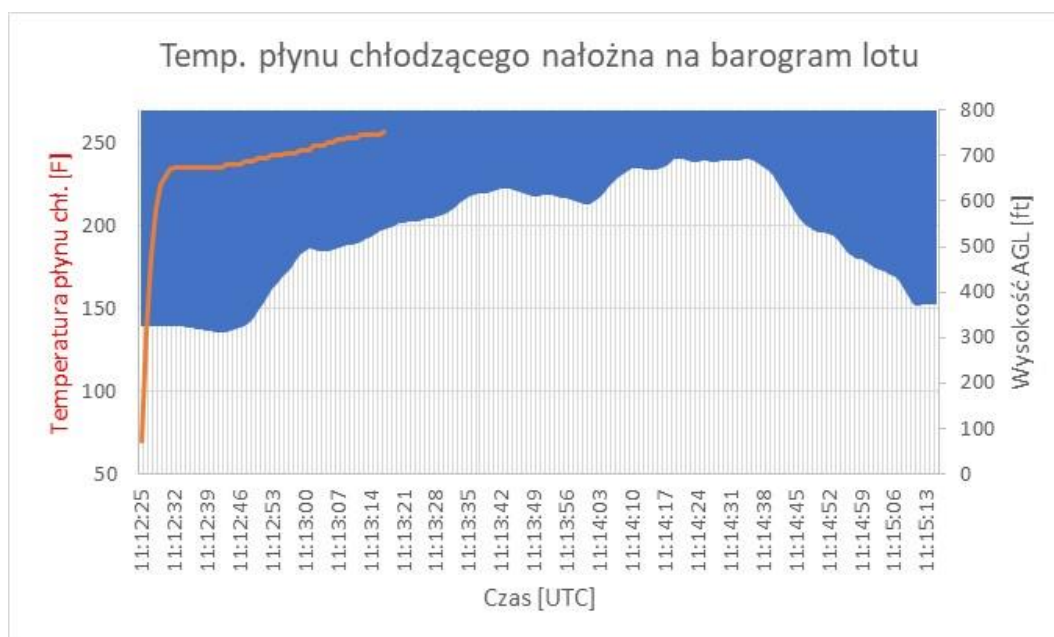
1. Barogram lotu z nałożonym zapisem temperatury płynu chłodzącego (Rys. 12)
Zapis taki obrazuje, po jakim czasie i na jakiej wysokości nastąpiła przerwa we wskazaniach temperatury płynu chłodzącego silnik.

Rys. 12 Zapis temperatury płynu chłodzącego w zestawieniu z barogramem lotu.

Należy zwrócić uwagę, że temperatura na wykresie podana jest w stopniach Farenheita: 250°F, odpowiada temperaturze 121°C.

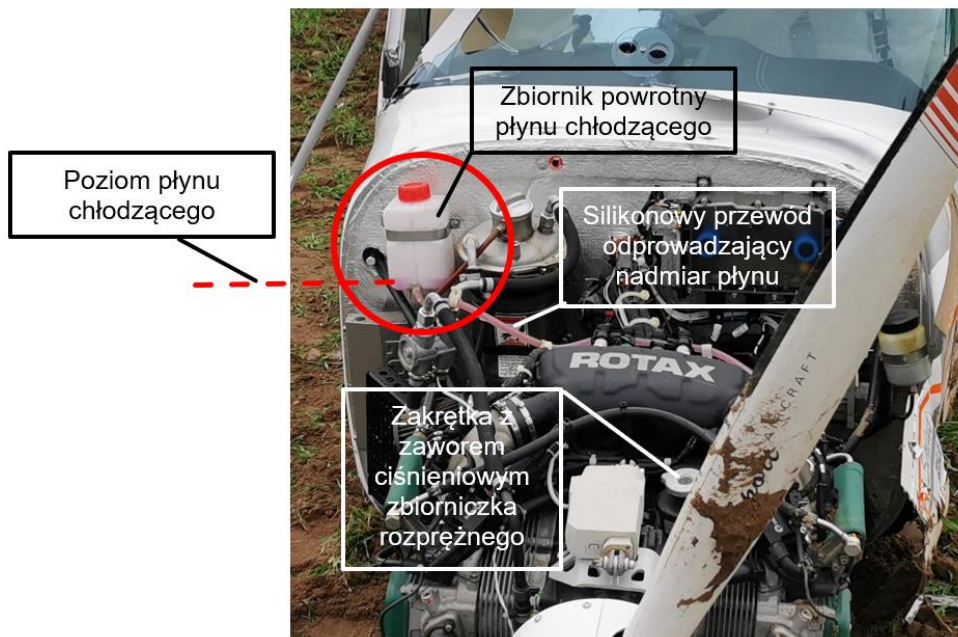
Po upływie około minuty od uruchomienia silnika nastąpił zanik wskazań temperatury, co sugeruje uszkodzenie czujnika temperatury – termopary. Na podstawie zdjęć z miejsca zdarzenia ustalono, że poziom płynu chłodzącego w zbiorniku powrotnym (Rys. 13), mógł być poniżej wymaganego minimum, co mogło powodować

przedostawanie się powietrza do instalacji chłodzenia silnika, i w konsekwencji prowadzi do przegrzewania się zespołu napędowego.

Rys. 13 Poziom płynu chłodzącego w zbiorniku [źródło: PKBWL]

Analizując otrzymany materiał zdjęciowy, ukazujący samolot po wypadku, wykluczono wyciek płynu w trakcie lotu lub w wyniku zdarzenia. Powyższe oznacza, że ilość płynu mogła być niedostateczna już przed lotem, czego pilot nie sprawdził/nie zauważył podczas przeglądu przedlotowego. Niewystarczająca ilość płynu mogła spowodować szybki przyrost temperatury, wkrótce po uruchomieniu zespołu napędowego.

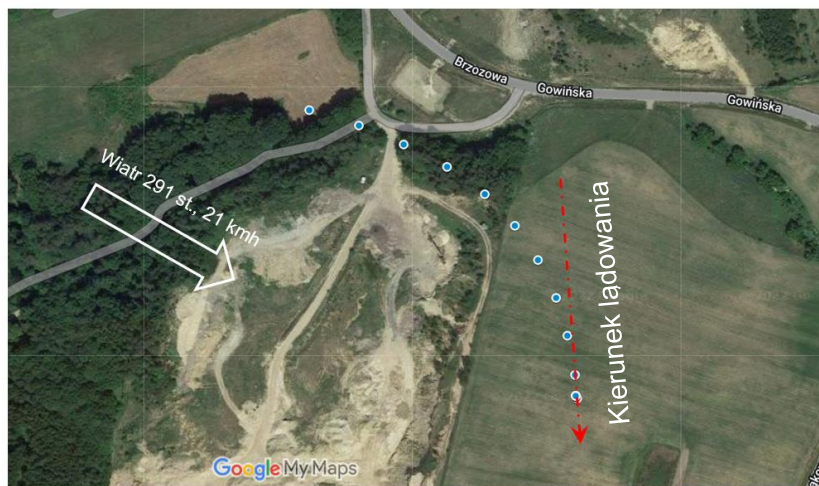
Z zapisów Garmin G3X wynika, że podczas lądowania (godz. 12:15:00): wiatr o prędkości 11,6 kt (ok. 21,5 km/h) wiał z kierunku 291 st. Oznacza to, że pilot lądował z tylnobocznym wiatrem, jak pokazano na Rys. 18.

Dokumentacja zdjęciowa oraz analiza map Google wskazuje, że podejście i pole do awaryjnego lądowania były wolne od przeszkód. Mogły jednak występować turbulencje powietrza, wynikające z niewielkiej odległości od lasu oraz zróżnicowanej rzeźby terenu – wyrobiska ziemnego (Rys. 18).

Rys. 18 Trajektoria lotu szybowego od chwili całkowitego wyłączenia się silnika o godz. 12:15:00 do zatrzymania [źródło: Google MyMaps/PKBWL]

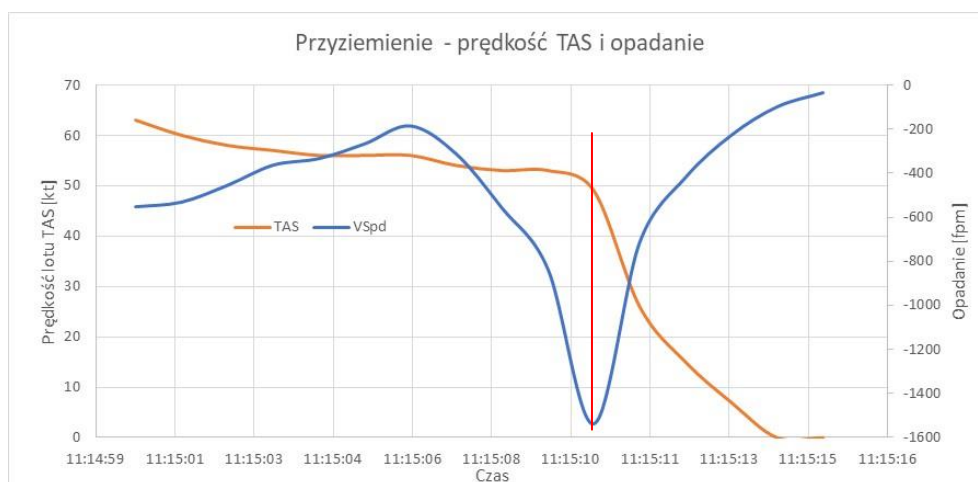
Na Rys. 19 pokazano zapis prędkości lotu i prędkości opadania w ostatnich 15 sek. lotu.

Rys. 19 Ostatnie 15 sekund lotu – wartości prędkości lotu oraz prędkości opadania w funkcji czasu.

Moment przyziemienia zaznaczono czerwoną pionową linią. Odnotowana prędkość pionowa wyniosła 1537 fps (7,8 m/s), co może oznaczać, że pilot „przydusił” samolot do ziemi względnie wystąpił uskok wiatru, którego pilot nie opanował. Wykluczono

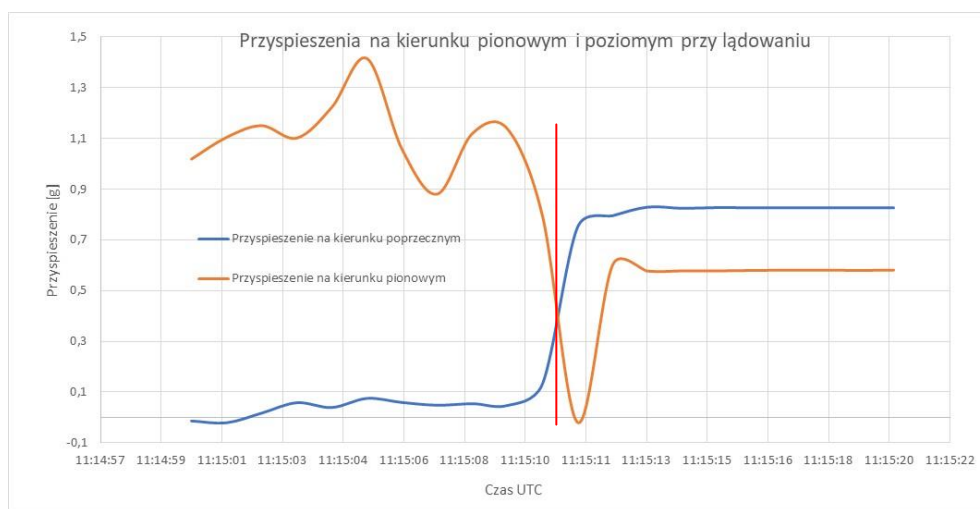
Garmin G3X zapisał przyspieszenia, które zadziały na samolot podczas przymusowego lądowania. Zwraca uwagę znaczna wartość przyspieszenia na kierunku poprzecznym (Rys. 20, krzywa w kolorze niebieskim), która podczas prawidłowego lądowania bez trawersu powinna wynosić 0 g. Duże przyspieszenie boczne oraz przekroczona masa samolotu, miały decydujący wpływ na destrukcję podwozia podczas lądowania.

Z kolei przyspieszenie na kierunku pionowym wyniosło ok. 0,4 g, co oznacza, że pilot zredukował opadanie tuż przed przyziemieniem i samolot przyziemił łagodnie.

Rys. 20 Przyspieszenia przy przyziemieniu.

Efektorem twardego lądowania z trawersem, było wyłamanie goleni podwozia i zaczepienie końcówką lewego skrzydła o ziemię, co spowodowało powstanie momentu sił, który obrócił samolot w lewo, wokół osi podłużnej. Dobieg samolotu zakończył się na jego lewym boku.
