RAPORT KOŃCOWY

POWAŻNY INCYDENT 2022/2076

STATEK POWIETRZNY – Tecnam P2008 JC, SP-SCS

DATA I MIEJSCE ZDARZENIA – 6 maja 2022 r. Chojna (52°38'08.10"N 017°27'23,66"E)

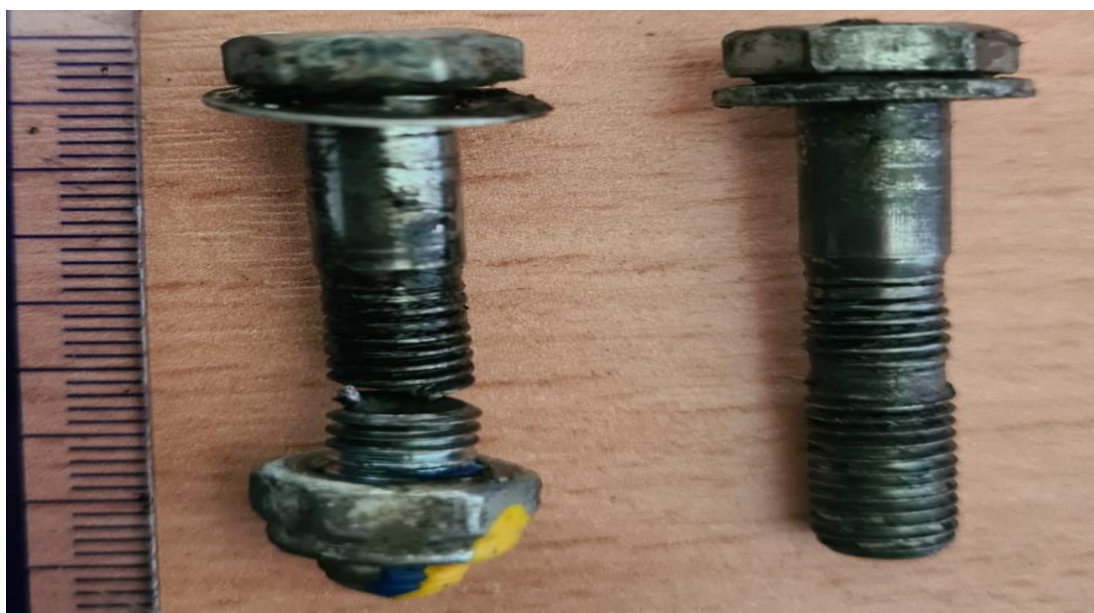
Przyczyną zdarzenia była wada konstrukcyjna połączenia śrubowego w układzie sterowania sterem wysokości, skutkująca urwaniem się śruby mocującej zawieszenie steru co doprowadziło do jego zablokowania.

Uszkodzeniu uległy dwie śruby mocowania zawieszenia (rury skrętnej) usterzenia płytowego (rys. 1).

Rys. 1. Urwana i uszkodzona śruba mocowania zawieszenia usterzenia płytowego [źródło: PKBWL].

W związku z powyższym PKBWL zaleca, aby producent samolotów Tecnam P2008 JC w porozumieniu z ANSV zmienił status Biuletynu SB 298 – CS na obowiązkowy.

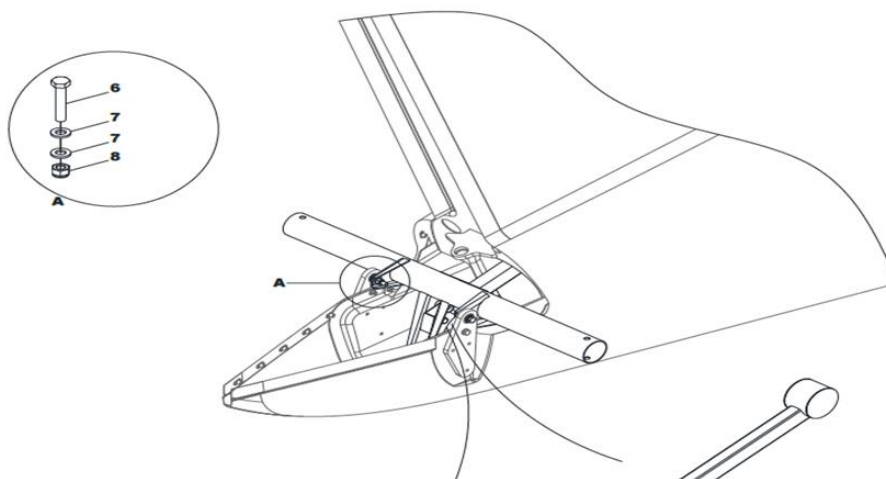
Podczas przeglądu samolotu wykryto urwanie lewej śruby P/N UNI 5736-6-35 mocowania zawieszenia (rury skrętnej) usterzenia płytowego (rys. 2. poz. 6).

Rys. 2. Miejsce urwania śruby P/N UNI5737-6-35 (poz.6) [źródło: IPC]

W celu ustalenia czynników powodujących uszkodzenia gwintu, wykonano pomiary śrub oraz łączonych elementów (zawiasów, podkładek regulacyjnych). Stwierdzono, że śruby P/N UNI 5737-6-35 o średnicy 6 mm i długości 35 mm posiadają część niegwintowaną o długości 12 mm. Z pomiarów wynika, że grubość łączonych elementów przekraczała 12 mm.

Podczas badania zdarzenia wykonano pomiary śrub oraz łączonych elementów (zawiasów, podkładek regulacyjnych). Stwierdzono, że śruby P/N UNI 5737-6-35 posiadają część niegwintowaną o długości 12 mm. Łączone elementy po dokręceniu nakrętki momentem 10 Nm powinny znajdować się na części niegwintowanej. Z pomiarów wynika, że grubość łączonych elementów przekraczała 12 mm.

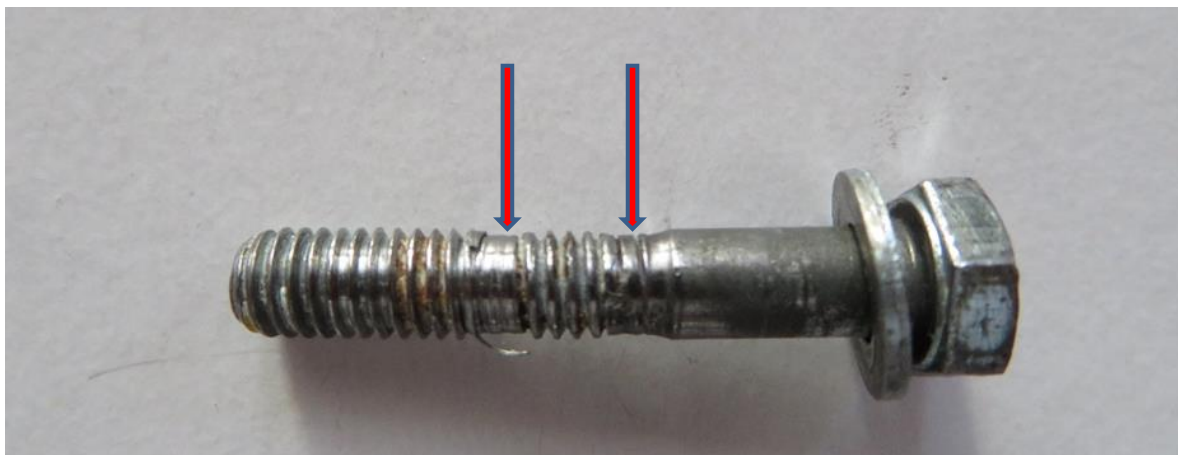
Po zdemontowaniu drugiej śruby wykryto na jej części gwintowanej uszkodzenia w postaci gnieceń i ubytków materiału (rys. 3).

Rys. 3. Widok śruby z uszkodzeniami gwintu [źródło: PKBWL].

Uszkodzenie gwintu nastąpiło również na urwanej śrubie.

Przesunięcie łączonych elementów w kierunku części gwintowanej powodowało, że opierały się one o gwint i powodowały jego uszkodzenia widoczne na obu śrubach.

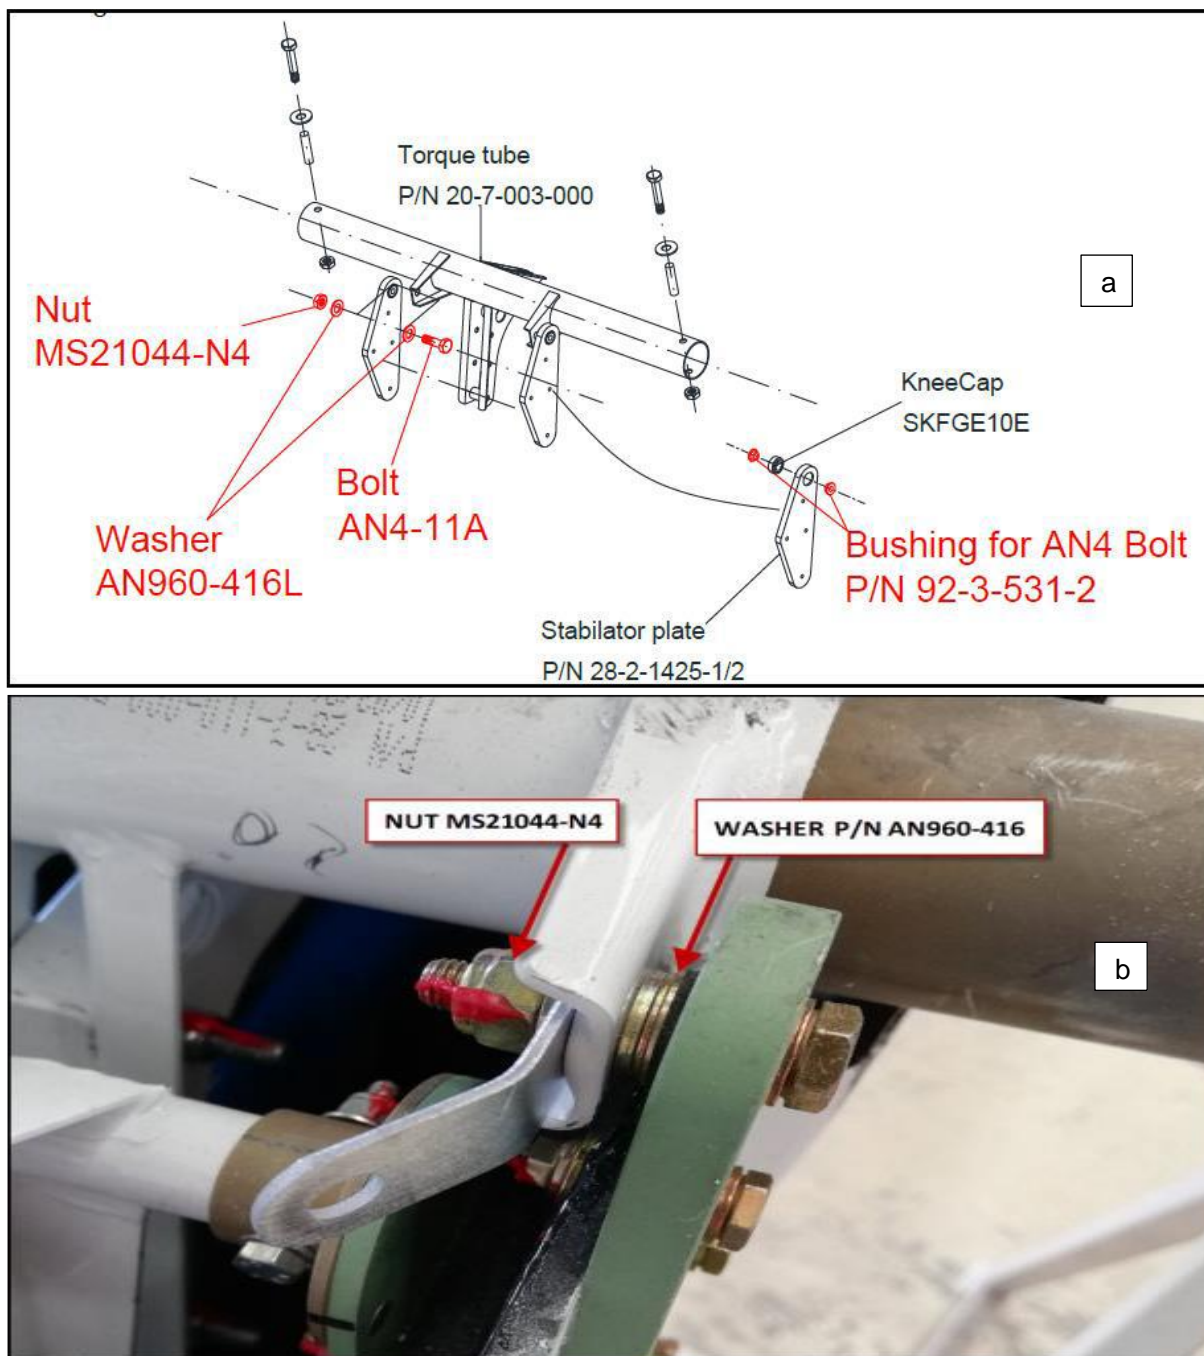
Rys. 4. Rozmieszczenie elementów mocowania układu sterowania usterzeniem płytowym [źródło: Biuletyn Serwisowy nr SB298 – CS].

Producent wydał 10 kwietnia 2018 r. Biuletyn Serwisowy nr SB 298 – CS dotyczący wymiany śrub na P/N AN4 – 11A oraz wydał 18 czerwca 2021 r. Kartę pracy nr 1466 opisującą procedurę ich wymiany. Śruba P/N AN4 – 11A o średnicy 6,35 mm posiada dłuższą część niegwintowaną (o około 7 mm).

Ponadto w biuletynie jednoznacznie określono, że po wymianie śruby P/N AN4 – 11A, aby usunąć luz w układzie sterowania sterem wysokości należy użyć podkładek P/N AN960 – 416L (w razie potrzeby P/N AN960 – 416) (rys. 4).
