ÚSTAV PRO ODBORNÉ ZJIŠŤOVÁNÍ  
PŘÍČIN LETECKÝCH NEHOD  
Beranových 130  
199 01 PRAHA 99

CZ-22-0809

# ZÁVĚREČNÁ ZPRÁVA

**o odborném zjišťování příčin letecké nehody  
kluzáku PZL Bielsko SZD-48-3 poznávací značky OK-6200  
na silnici č. II/232 mezi obcemi Rokycany a Osek  
ze dne 2. srpna 2022**

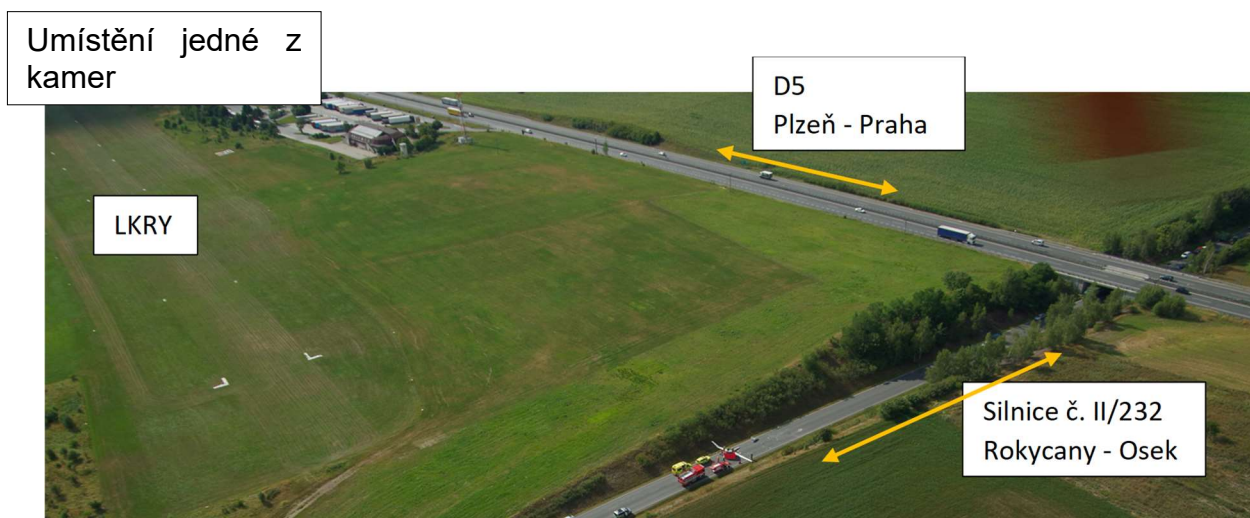
Obr. č. 1: Místo letecké nehody bylo vzdáleno cca 585 m severovýchodně ARP LKRY

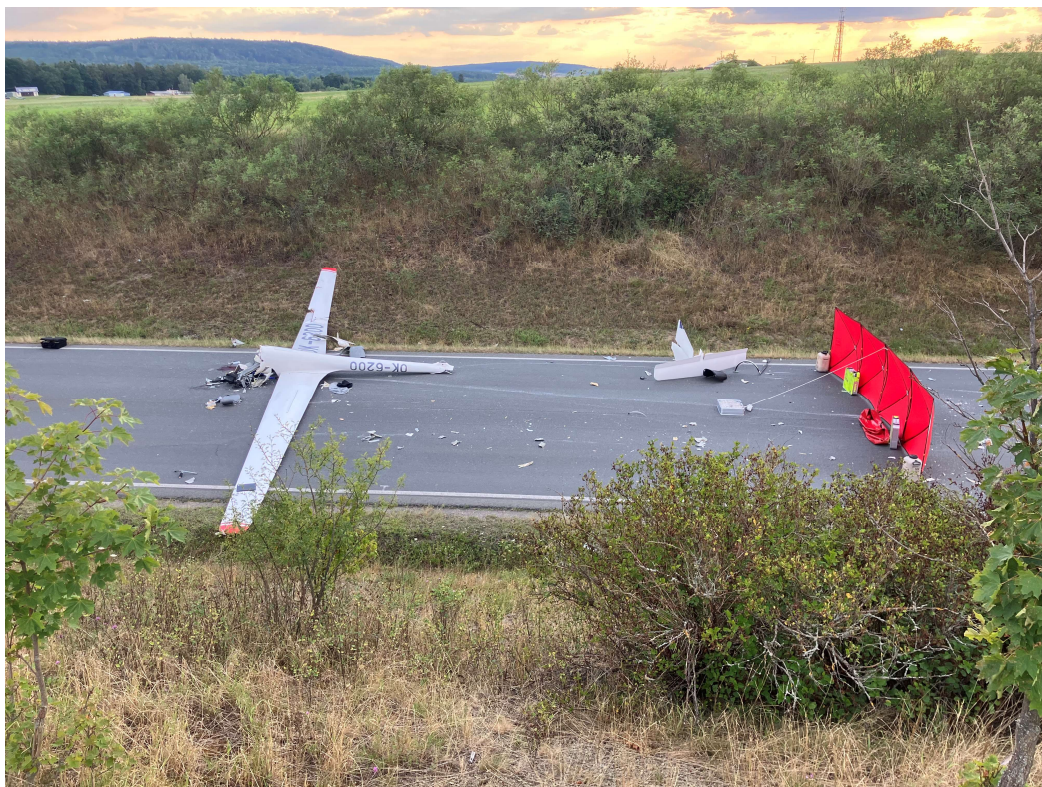
Kluzák byl nárazem do země zničen.

Obr. č. 2: Místo letecké nehody

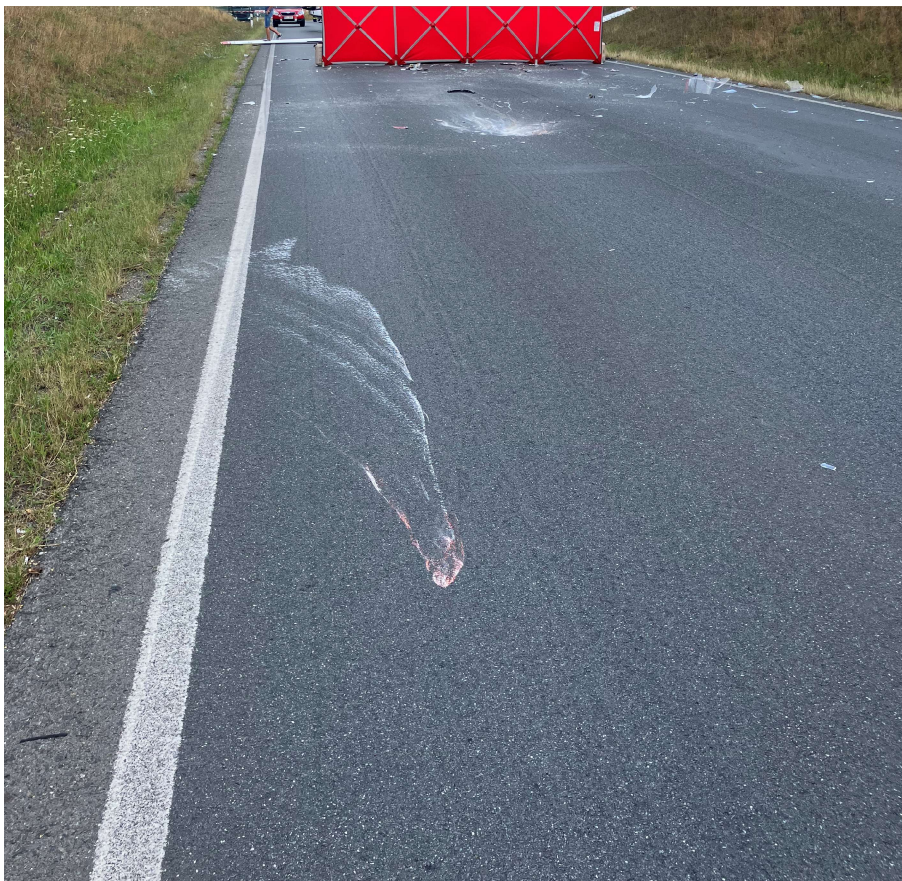
Druhý větší otěr byl ve vzdálenosti cca 8 m od prvního ve směru pohybu. Tento otěr byl způsobený přední horní částí kluzáku. Spolu s tímto otěrem se ve směru pohybu v délce cca 14,7 m nacházely další škrábance a fragmenty z překrytu kabiny a laminátové úlomky z přední části trupu a uvolněná zařízení a vybavení z kabiny kluzáku.

Od druhého otěru se kluzák pohyboval v pozici „na zádech“ až do úplného zastavení.

Obr. č. 8: Stopy otěru pravé poloviny křídla a přední části kluzáku

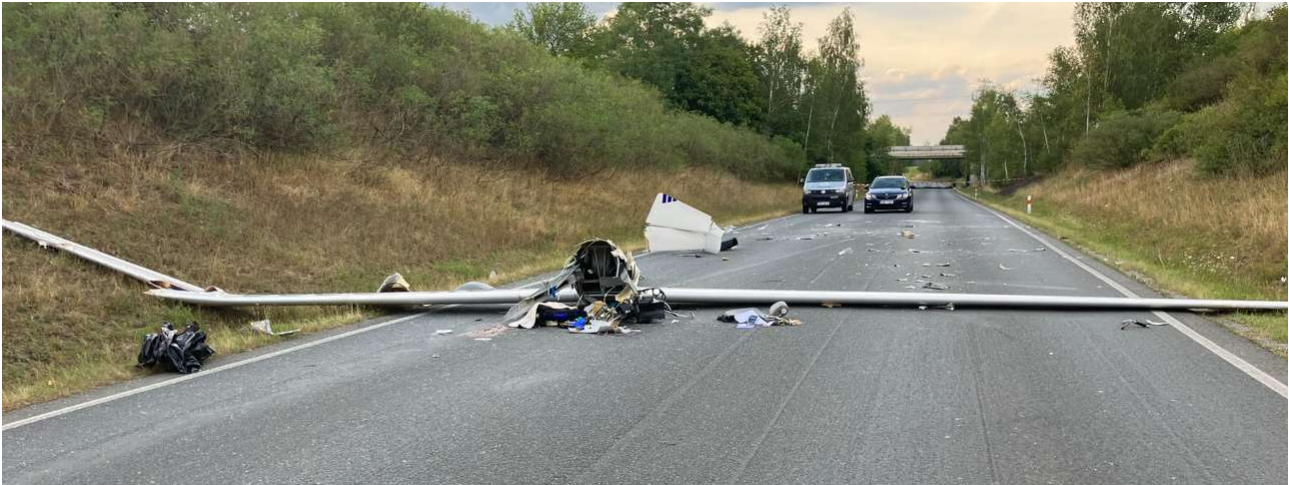
Konec pravé poloviny křídla byl poškozen kontaktem s povrchem silnice. Levá polovina křídla byla zlomena cca 2,1 m od konce křídla. Na této polovině křídla, ve vzdálenosti cca 0,9 m od konce křídla, se nacházela trhlina o velikosti cca 0,2 x 0,1 m. Uvnitř této trhliny byly malé střepy ze zadního skla osobního vozidla. Vzdušné brzdy byly na obou polovinách křídla zasunuty.

Na řídicích plochách kluzáku nebyla nalezena žádná závada. Ovládací prvky řízení a jejich spojení s řídicími plochami nebylo možné ověřit z důvodu úplné devastace kabiny. Podvozkové kolo bylo zasunuto.

Obr. č. 9: Místo LN – pohled od Rokycan

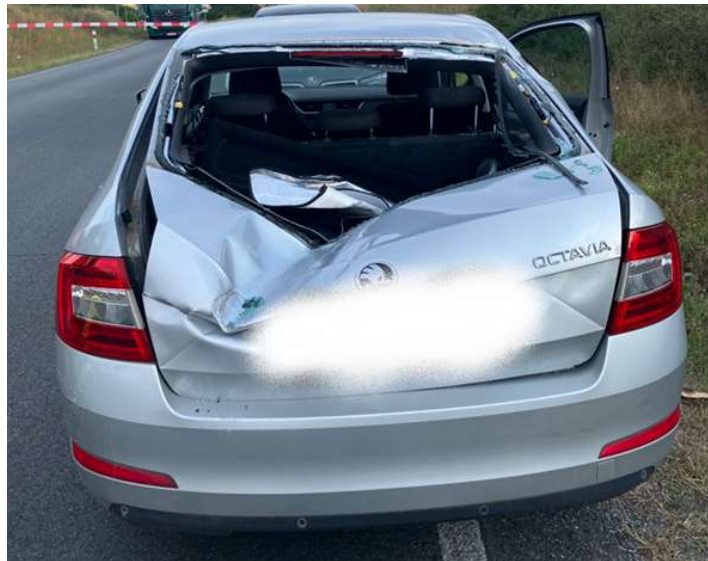
Ve vzdálenosti cca 85 m od prvního otěru bylo u krajnice odstaveno osobní vozidlo značky Škoda Octavia. Zadní část osobního vozidla byla poškozena nárazem náběžné hrany levé poloviny křídla (dále jen „zásek“). Tento šikmý zásek poškodil karoserii levé spodní části víka zavazadlového prostoru a zadního skla, které bylo rozbité v celé ploše. Zasahoval také do zadní části střechy a pravého zadního sloupku.

Zásek byl v levé spodní části víka zavazadlového prostoru široký 15-25 cm a hluboký až 20 cm. Ve směru vpravo nahoru zůstala šířka stejná, hloubka se postupně snižovala.

Obr. č. 10: Poškození osobního vozidla nárazem levé poloviny křídla do jeho zadní části

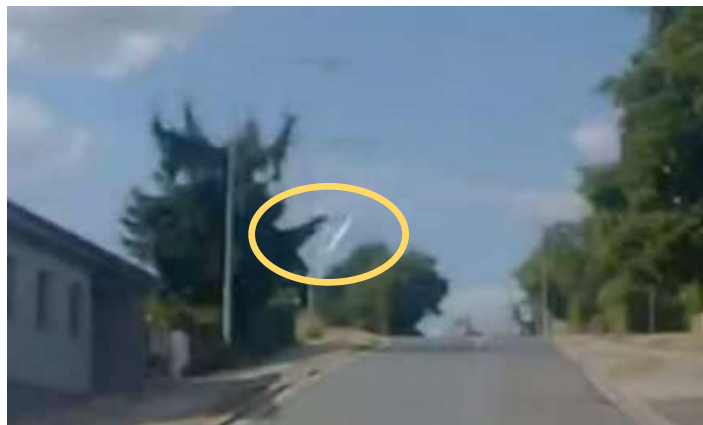
Obr. č. 14: Pád po křídle

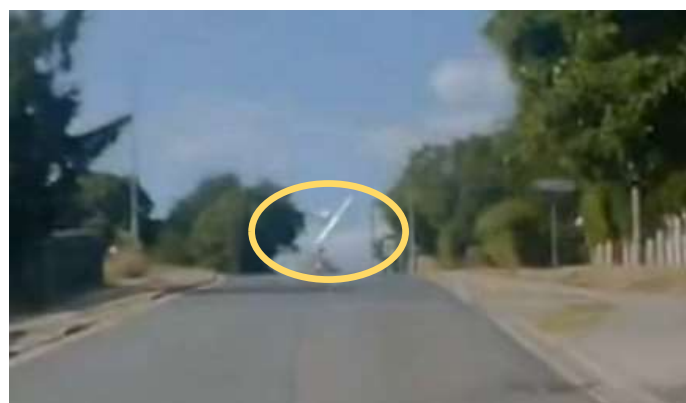
Obr. č. 15: Průběh pádu

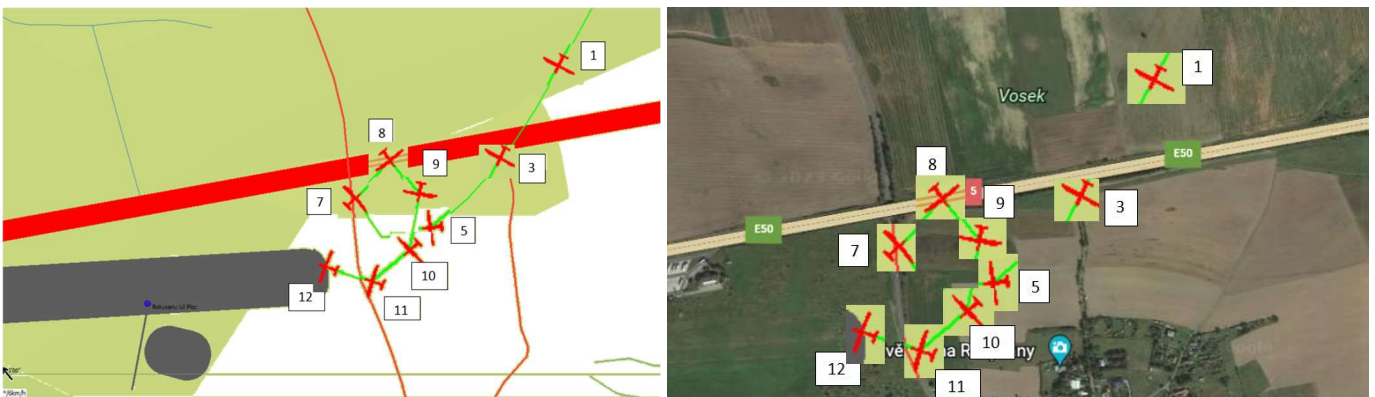
Při křížení dálnice D5 směrem od Volduch k Rokycanům byla rychlost stoupání v rozmezí 0 až  $+1 \text{ m}\cdot\text{s}^{-1}$ . Pravděpodobně proto se pilot rozhodl provést 2 pravotočivé zatáčky za účelem nalezení stoupavého proudu.

Obr. č. 22: Kritická fáze letu získaná ze souboru .igc

Poté po dalším přeletu dálnice D5, mezi body 9 a 10, došlo ke zvýšení výšky AGL ze 64 m na 72 m. Zde byl konec záznamu souboru .igc.

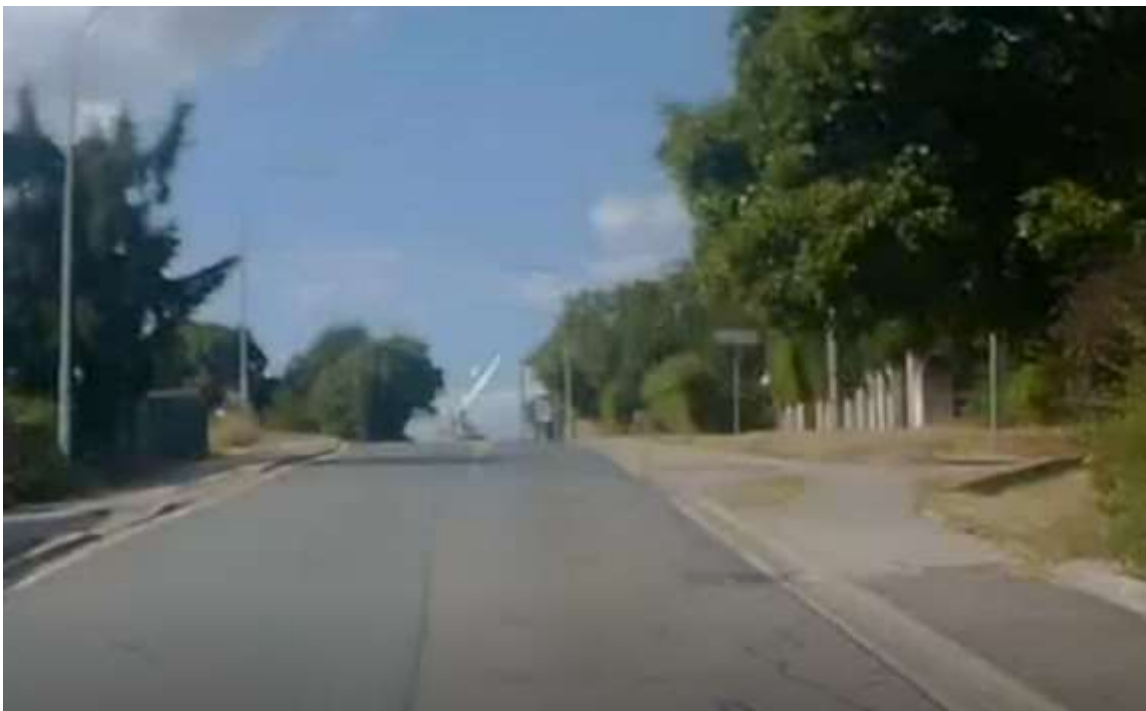
V průběhu druhé zatáčky, přibližně ve směru dálnice D5 směrem na Prahu, kluzák přešel do pravotočivé vývrtky pod velkým úhlem.

Obr. č. 23: Závěrečná fáze pádu zachycená na videu z linkového autobusu

První narazila do asfaltového povrchu silnice č. II/232 pod velkým úhlem pravá polovina křídla, poté přední horní část kluzáku a kabina, a tím došlo k přetočení do pozice „na záda“. Během pádu narazil levou polovinou křídla do zadní části osobního automobilu jedoucího po téže silnici směrem na Rokycany.
