# UCHWAŁA

**Państwowej Komisji Badania Wypadków Lotniczych**

## 2023-0018

Samolot, Tecnam P2008-JC (SP-SMC)

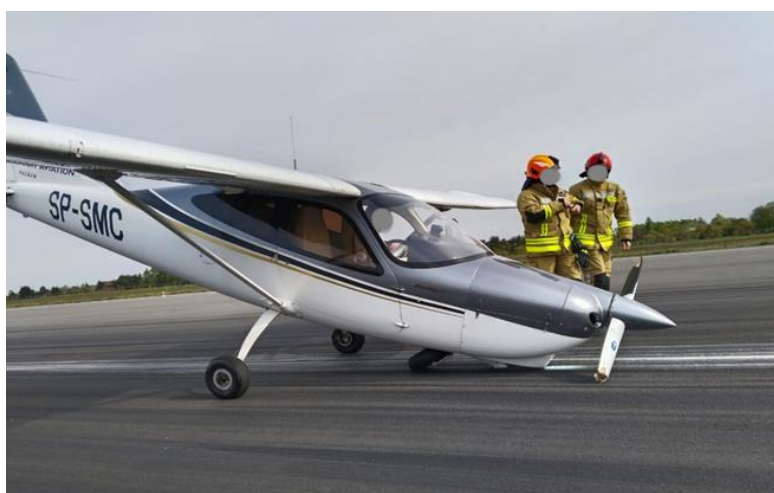
Podczas przeglądu samolotu stwierdzono, że uszkodzeniu uległy: przednia noga podwozia, śmigło i dolne osłony silnika (rys. 1). Pilot opuścił samolot o własnych siłach, nie odnosząc obrażeń. Po przeglądzie samolot został odholowany do hangaru.

Pilot-uczeń oświadczył, że lądowanie było poprawne i nie odbiegało od lądowań wykonanych przez niego wcześniej. Według jego relacji przyziemił na dwa tylne koła, a kiedy przednie koło dotknęło pasa, zwiększył moc silnika i wtedy odczuł, że przednia noga została złamana, co spowodowało silne tarcie po nawierzchni pasa.

Rysunek 1 Uszkodzenia samolotu spowodowane złamaniem przedniej nogi

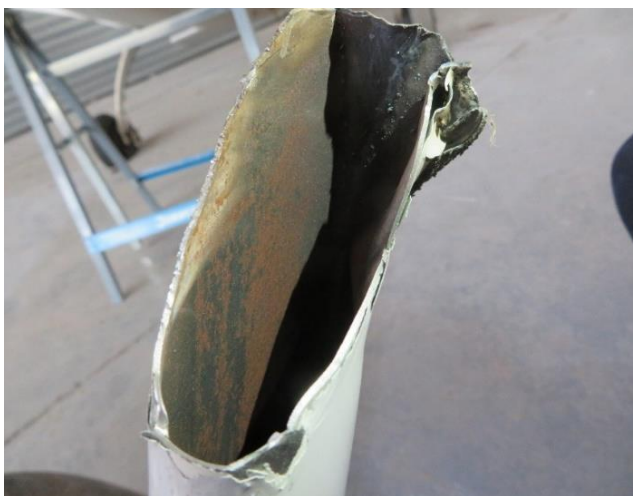
Podczas przeglądu uszkodzonej goleni wykryto korozję na jej wewnętrznej powierzchni i częściowo na przełomie pęknięcia (rys. 2.).

W tym przypadku na wewnętrznej powierzchni ścianek była widoczna korozja na dużej powierzchni, co wskazuje, że znacznie wcześniej przed wystąpieniem zdarzenia, doszło do miejscowego pęknięcia materiału i rozszczelnienia zamkniętej części goleni.

Ślady korozji na przełomie pęknięcia (zaznaczone kolorem czerwonym na rys. 2) wzdłuż krawędzi spawu mogą wskazywać, że było to miejsce pierwotnego pęknięcia goleni.

Rysunek 2. Widok przełomu i wewnętrznej części urwanej goleni

Prawdopodobnie podczas lądowań poprzedzających złamanie goleni nastąpiło przekroczenie dopuszczalnych naprężeń, co spowodowało pęknięcie materiału wzdłuż krawędzi spawu.

W tej sytuacji ostateczne urwanie się wcześniej osłabionej wytrzymałościowo przedniej goleni mogło nastąpić podczas lądowania, nawet bez przekroczenia dopuszczalnych naprężeń, o czym świadczy doraźny charakter przełomu na większości jego długości (jaśniejszy kolor).

Nadmierne obciążenie przedniej goleni w trakcie lotów szkolnych, które doprowadziło do pęknięcia materiału w okolicach spawu.

- 1) Przeprowadzono kontrolę stanu technicznego goleni podwozia na wszystkich eksploatowanych samolotach.
- 2) Przeprowadzono szkolenie dla personelu technicznego i lotniczego dotyczące metodyki sprawdzania stanu technicznego goleni podwozia podczas przeglądu przedlotowego.
- 3) Przeprowadzono zajęcia dla instruktorów na temat zasad wzrokowego monitorowania lotów uczniów.

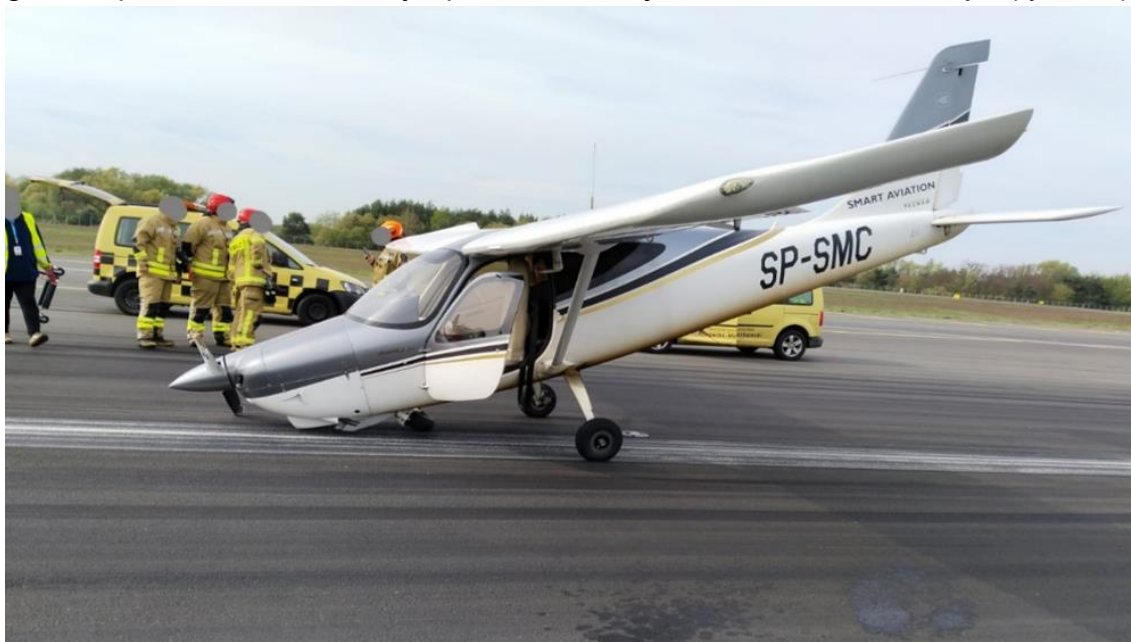
Podczas oględzin samolotu po zaistnieniu zdarzenia zauważono, że przednia goleń przemieszczała się po centralnej linii oświetleniowej (rys. 3).

Rysunek 3. Widok lampy oświetleniowej w linii najeżdżania koła przedniej goleni

W toku badania ustalono, że samoloty tego typu są narażone na dodatkowe obciążenia przedniej goleni wskutek najeżdżania z dużą prędkością podczas

przyziemienia i dobiegu samolotu bezpośrednio na wystające lampy. Nie udało się ustalić czy wystające lampy miały wpływ na zaistnienie tego zdarzenia.

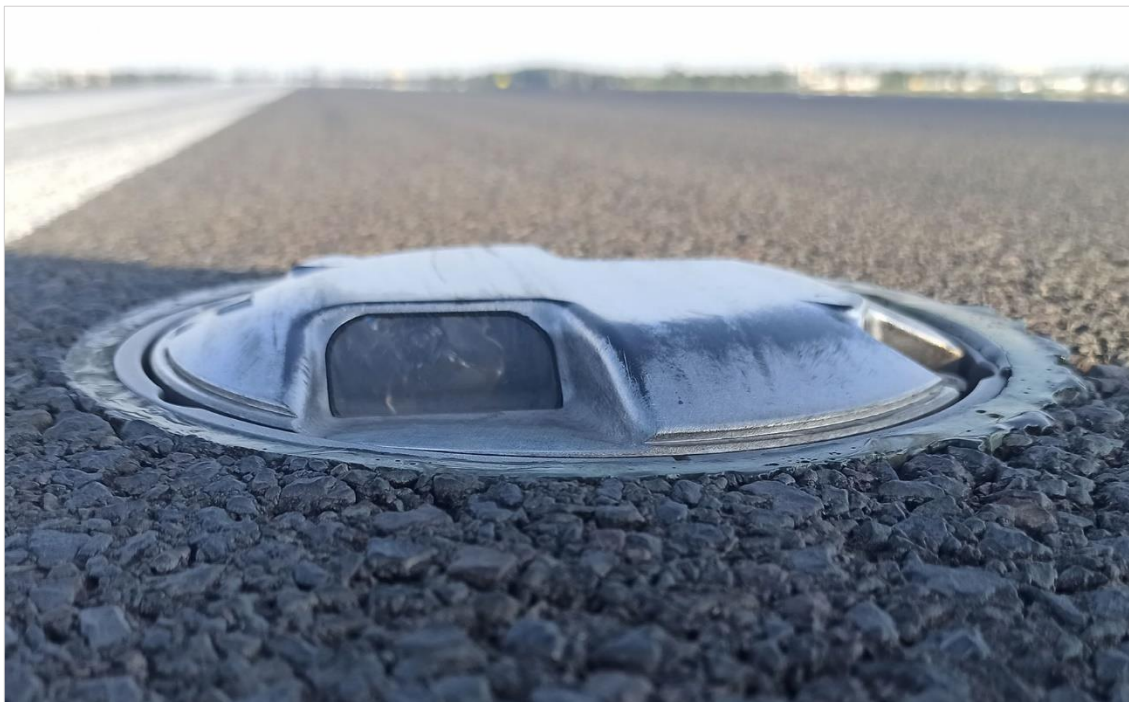
Na drodze startowej zabudowane są lampy oświetleniowe, wystające ponad jej powierzchnię. Obecnie są to lampy osi centralnej, rozmieszczone co 15 m wzdłuż całej drogi startowej (rys. 4.).

Rysunek 4. Lampa oświetleniowa centralnej osi pasa startowego

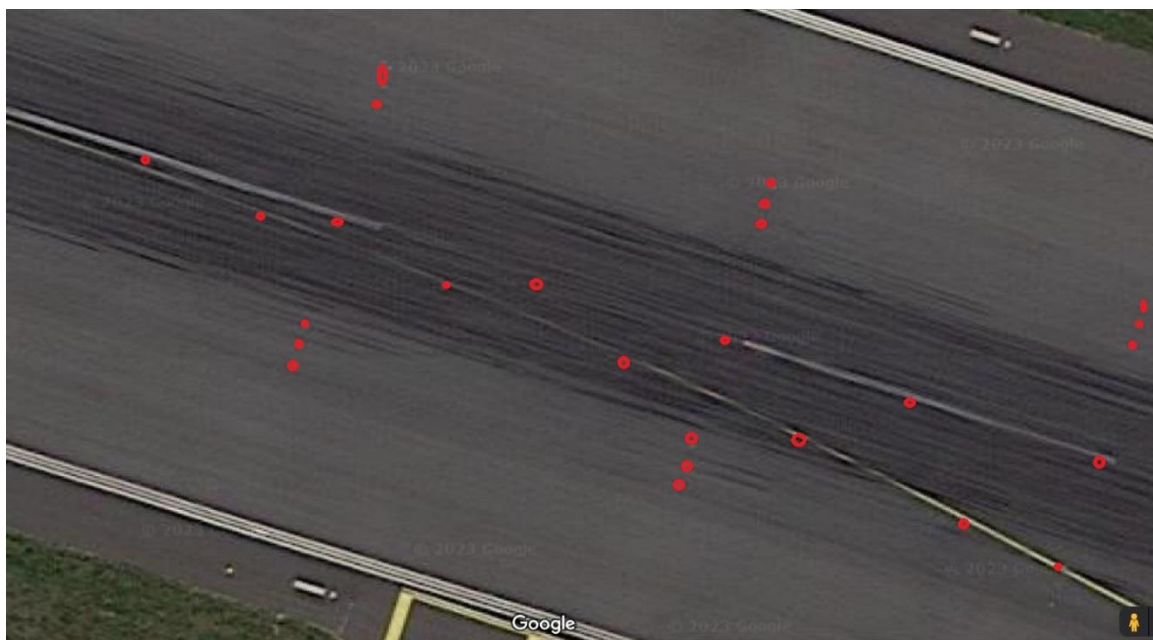
Dodatkowo, od progu drogi startowej umieszczone są światła strefy przyziemienia, rozmieszczone w linii po 6 lamp (3 po północnej i 3 po południowej stronie od osi centralnej) ciągnące się w głąb drogi startowej na odległość 900m. Zestawy takich 6 lamp są zamontowane co 30 m (rys. 5.).

Rysunek 5. Mapa rozmieszczenia lamp oświetleniowych na pasie startowym
