Państwowa Komisja Badania Wypadków Lotniczych

RAPORT KOŃCOWY

2023-0021

**PDPS „PZL-Bielsko”, SZD-48-3 „Jantar Std. 3”,
SP-3263**

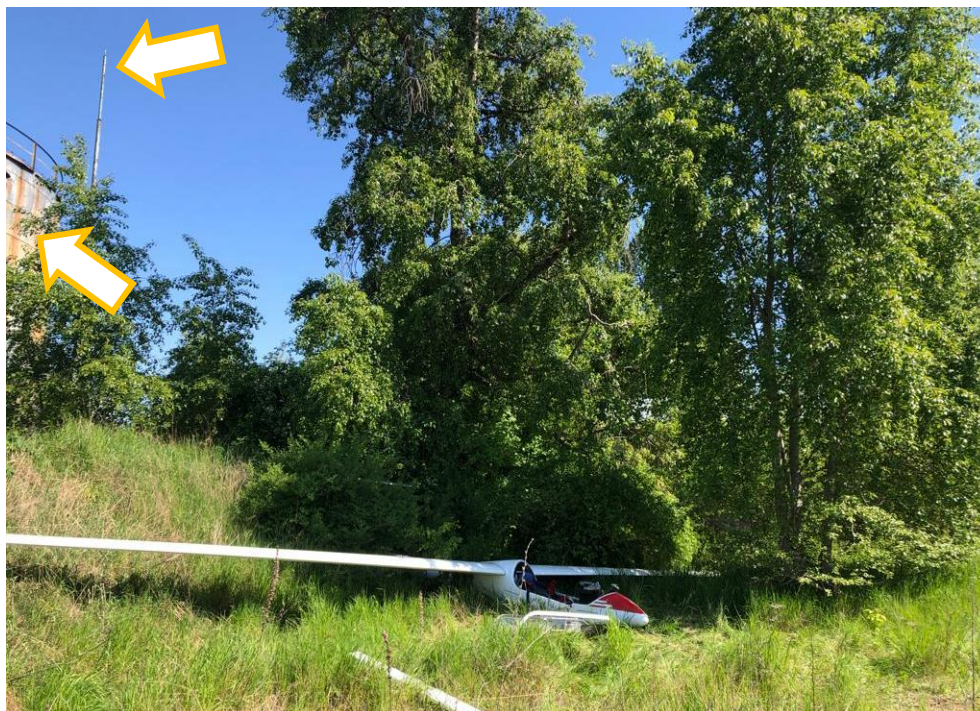
Podczas wykonywania zakrętów nad dworcem, poszukiwał miejsca do lądowania. Początkowo rozważał wykorzystanie wyłączonej z ruchu ulicy, z czego zrezygnował, gdy stwierdził, że dojść może do kolizji z licznymi słupami oświetleniowymi. Wybrał więc plac parkingowy znajdujący się pomiędzy torowiskami, choć był świadomy znajdujących się na nim przeszkód. Lecąc równolegle do torowiska, nie zauważył wystających masztów odgromników, zamocowanych na zbiornikach do magazynowania paliwa. O godz. 13:57 szybowiec zaczepił o jeden z masztów końcówką lewego skrzydła, co spowodowało półobrót i następnie zderzenie ze ścianą zbiornika, drzewem, a następnie z ziemią (Rys. 2).

Rys. 2 Szybowiec SZD-48-3, SP-3263, po zderzeniu z ziemią. Strzałkami oznaczono widoczny fragment zbiornika (magazynu paliwowego) oraz jeden z masztów odgromnikowych [źródło: Aeroklub Białostocki]

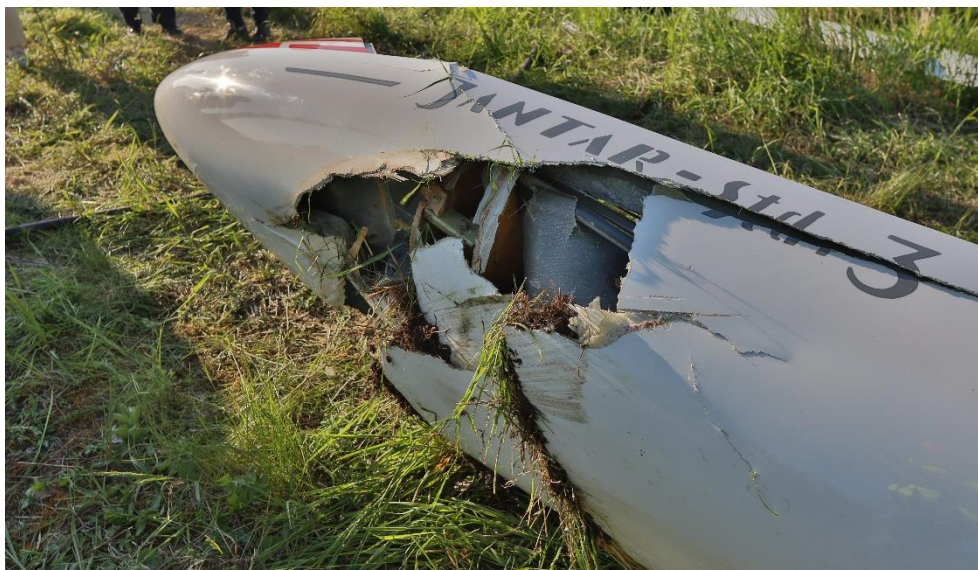
Szybowiec uległ poważnym uszkodzeniom (Rys. 3 i 4).

Kadłub został rozerwany pod siedziskiem pilota i w części centroplata, u nasady lewego skrzydła. W kabynie pękła miska siedzeniowa, drewniane wręgi zostały wyrwane i popękały, podobnie jak podłoga i obie burty kabiny. Pokrycie dolnej

Rys. 3 Zniszczony kadłub w strefie kabiny pilota [źródło: Aeroklub Białostocki]

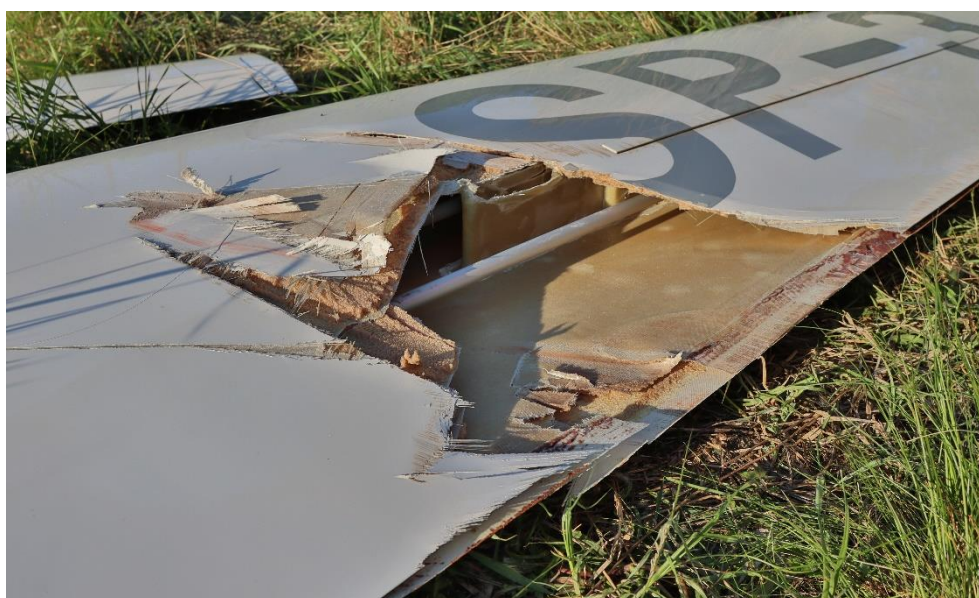
powierzchni lewego skrzydła, w okolicy skrzynki hamulców aerodynamicznych, zostało wyrwane i popęknięte, odsłaniając wnętrze skrzydła. Rozwarstwieniu uległa krawędź spływu lewego skrzydła. Lotka prawego skrzydła została wyrwana z zawiasów i odpadła od szybowca, a krawędź spływu skrzydła także została rozwarstwiona na przeważającej długości. Osłona kabiny odpadła od kadłuba.

Rys. 4 Rozerwana i rozwarstwiona struktura dolnej strony lewego skrzydła [źródło: Aeroklub Białostocki]

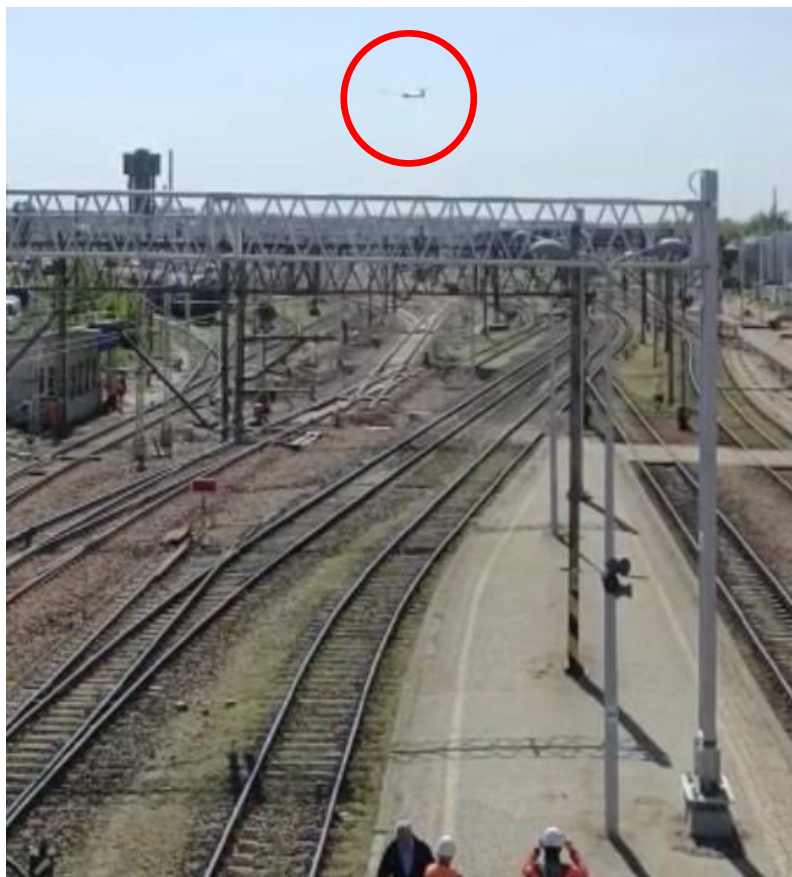
Pilot był zmuszony wykonać lądowanie na terenie miasta, w okolicy dworca kolejowego w Białymstoku (Rys. 5 i 6), co wykluczało możliwość przeprowadzenia go w sposób bezpieczny. Do lądowania wybrał parking, położony wzdłuż torowisk stacji kolejowej, ukośnie do kierunku wiatru. Po zaczepieniu skrzydłem o maszt odgromnika zbiornika do magazynowania paliwa, szybowiec spadł pionowo na ziemię, nie dolatując do miejsca wybranego przez pilota.

Rys. 6 Szybowiec przelatujący nad dworcem kolejowym w Białymstoku – podejście do lądowania, wysokość ok. 40 m. Po lewej stronie zdjęcia widoczna jest wieża ciśnień. Parking, przysłonięty przez infrastrukturę kolejową, znajduje się w centralnej części zdjęcia, na prawo od wieży [źródło: kadr z video nagranych przez świadka]

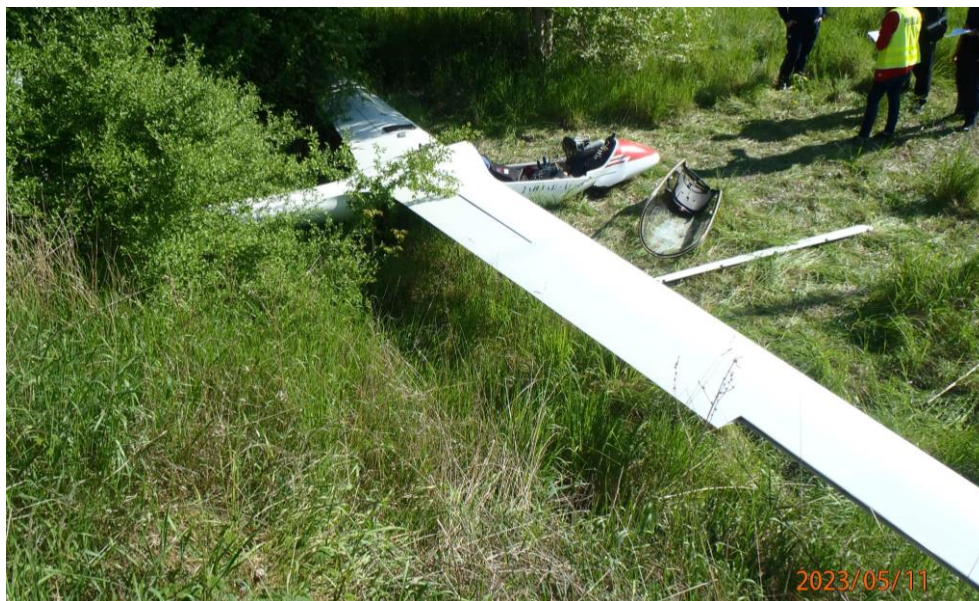
W wyniku uderzenia w maszt odgromnika, skrzydło szybowca zostało wyhamowane. Szybowiec obrócił się w powietrzu, wytracił prędkość i zsunął się po obudowie zbiornika i drzewie na ziemię (Rys. 9). Szybowiec uderzył dziobem

i lewym skrzydłem w skarpe ziemną, która otaczała zbiornik u jego podstawy. Wszystkie elementy szybowca, które oddzieliły się od niego w trakcie wypadku, znajdowały się w bezpośredniej bliskości.

Rys. 9 Położenie szybowca po zdarzeniu. Widoczny jest brak lotki na prawym skrzydle, oderwana osłona kabiny oraz zniekształcenia kadłuba w strefie dziobowej [źródło: Aeroklub Białostocki]

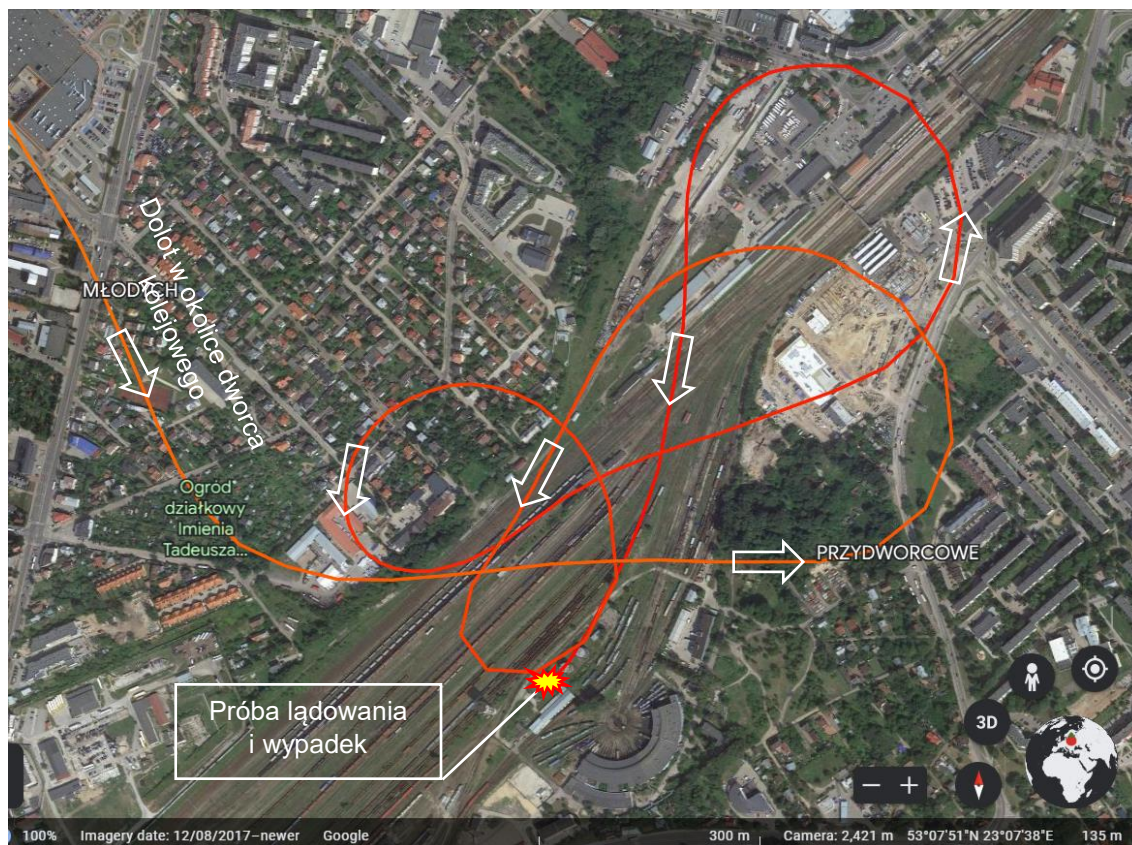
Pilot, od wysokości 220 do około 50 m wykonywał zakręty (w lewą stronę) nad dworcem kolejowym, poszukując miejsca do lądowania (Rys. 12).

Rys. 12 Wizualizacja ostatnich 6 min lotu z wykorzystaniem aplikacji Google Earth. Strzałkami pokazano kierunki lotu. [źródło: „SeeYou”]

Do placu parkingowego, który ostatecznie wybrał, podchodził z rozległego zakrętu o 180°. Rozwleczonego charakteru podejścia oraz brak „krótkiej prostej” wskazują, że nie był przekonany co do właściwego wyboru miejsca. Prędkość na podejściu do lądowania względem ziemi była pomniejszona o składową czołową wiatru, wiejącego od lewego skrzydła i lekko od dziobu szybowca. Tuż przed zderzeniem z przeszkodą prędkość względem ziemi wyniosła 67 km/h, a komputer odnotował ostatnią wysokość 30 m. Podejście było płaskie, na zmniejszonej prędkości, bez użycia hamulców aerodynamicznych oraz z zamkniętym podwoziem.

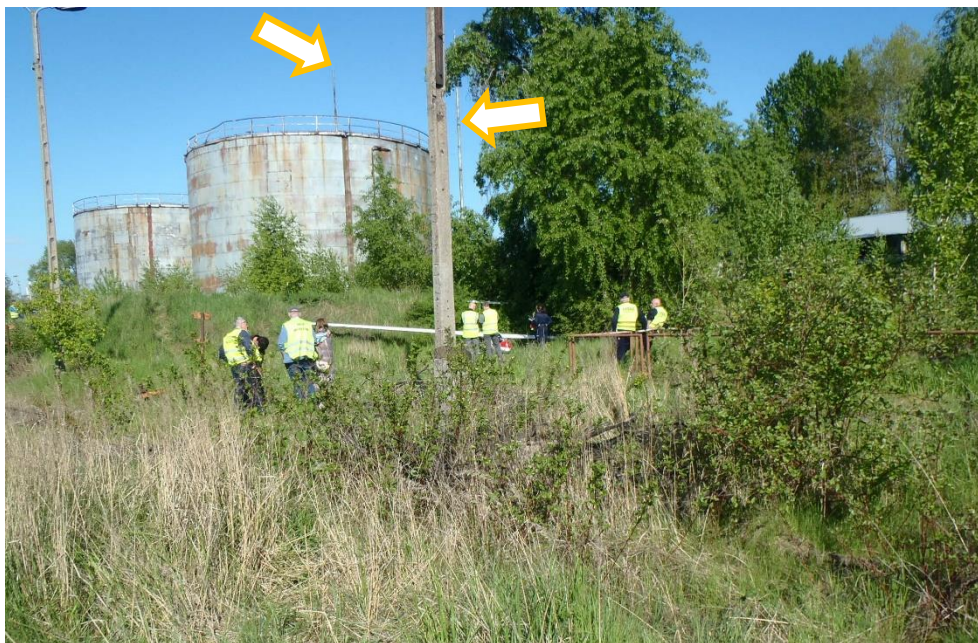
Na Rys. 13 widoczne są zbiorniki na paliwo kolejowe oraz teren przyległy, gdzie spadł szybowiec. Miejsce planowanego lądowania (plac parkingowy) znajduje się na lewo, poza kadrem zdjęcia. Strzałkami zaznaczono maszty-odgromniki. Szybowiec zahaczył o jeden z nich.

Rys. 13 Miejsce upadku szybowca [źródło: Aeroklub Białostocki]

Lądowanie na nieczynnym placu parkingowym (w budowie), położonym równolegle do zbiorników paliwowych oraz wieży ciśnień (Rys. 5), było skazane na niepowodzenie. Infrastrukturę parkingu stanowią lampy oświetleniowe, krawężniki oraz inne betonowe konstrukcje. Sam parking oddzielony jest z obu stron torowiskami i trakcją elektryczną. Pomimo tego, kontrolowane do pewnego etapu lądowanie na parkingu, byłoby daleko bezpieczniejsze i prawdopodobnie łagodniejsze w skutkach jak wypadek, który miał miejsce.
