Państwowa Komisja Badania Wypadków Lotniczych

INCYDENT 2022/7037

UCHWAŁA

Rodzaj, typ statku powietrznego:	Samolot, Airbus A321
Znaki rozpoznawcze SP:	HA-LVO
Data zdarzenia:	11 grudnia 2022 r.
Miejsce zdarzenia:	EPWA

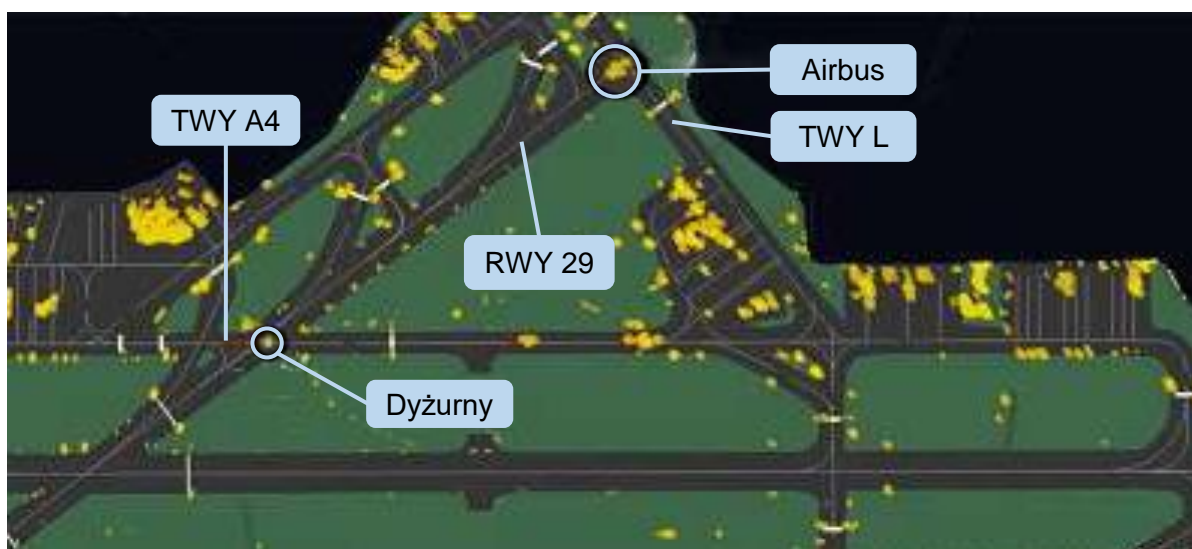
Asystent usłyszał, że Kontroler wydaje zezwolenie na start samolotu Airbus i poinformował go o tym, że wydał już zezwolenie na przecięcie RWY 29 przez pojazd Dyżurnego. W tym czasie Dyżurny wjechał już na skrzyżowanie TWY A4 i RWY 29, a samolot Airbus zajął pozycje do startu na RWY 29 (Rysunek 1).

Rysunek 1. Zobrazowanie radaru SMR w czasie, gdy Kontroler informował załogę samolotu Airbus o pojeździe Dyżurnego przecinającym RWY 29 [źródło: PAŻP]

Wydanie zezwolenia na przejazd pojazdu przez drogę startową bez koordynacji z kontrolerem lotniska.

- 1) Błędne założenie asystenta kontrolera lotniska, że w najbliższym czasie nie będzie startów z RWY 29.
- 2) Wydanie zezwolenia na start samolotu Airbus przy braku wiedzy o wydanym uprzednio zezwoleniu na zajęcie drogi startowej przez pojazd.
- 3) Widzialność ograniczona do 1500 m przy słabym opadzie śniegu.
- 4) Zwiększone natężenie ruchu na polu manewrowym lotniska w związku z niekorzystnymi warunkami atmosferycznymi.
