Państwowa Komisja Badania Wypadków Lotniczych

POWAŻNY INCYDENT 2022/6087

UCHWAŁA

Rodzaj, typ statku powietrznego:	samolot UL-A, WT-9 Dynamic
Znaki rozpoznawcze SP:	SP-SMOK
Data zdarzenia:	15.10.2022
Miejsce zdarzenia:	Lotnisko Kruszyn k/Włocławka – EPWK

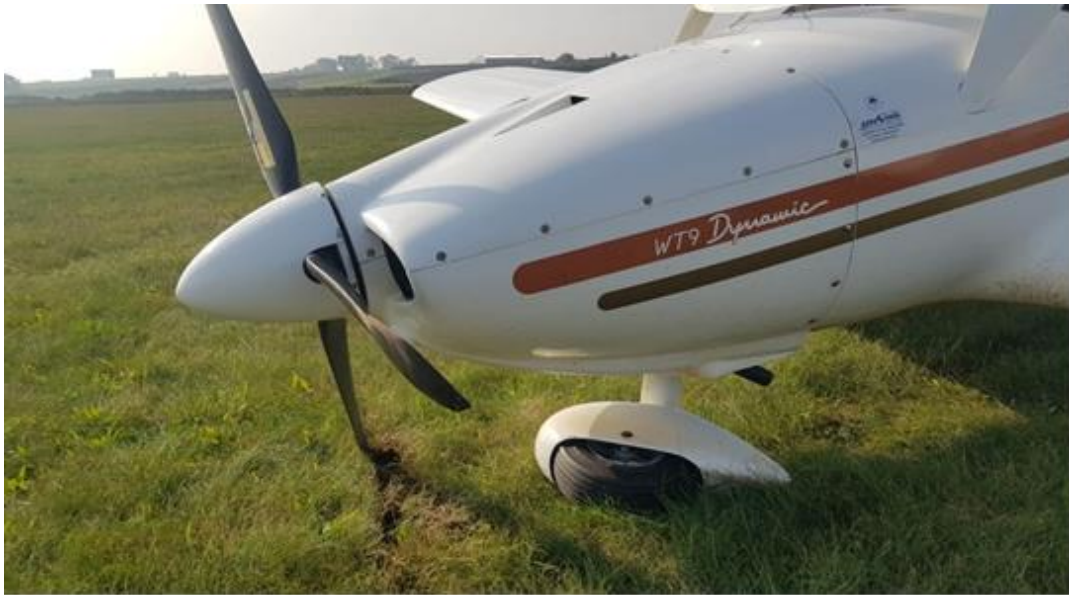
W chwili naprężania liny przy prędkości około 6 km/h nastąpiło złamanie przedniej gołeni podwozia samolotu i kontakt śmigła z ziemią (Rys. 1). Silnik wyłączył się. Pilot zamknął zawór paliwa, wyłączył zasilanie elektryczne i opuścił samolot nie doznając żadnych obrażeń.

Rys. 1 Złamana przednia goleń podwozia oraz widoczny kontakt łopatek śmigła z nawierzchnią lotniska (źródło: użytkownik).

W celu usunięcia samolotu z płaszczyzny lotniska, przednia goleń podwozia została naprawiona doraźnie przez użytkownika.

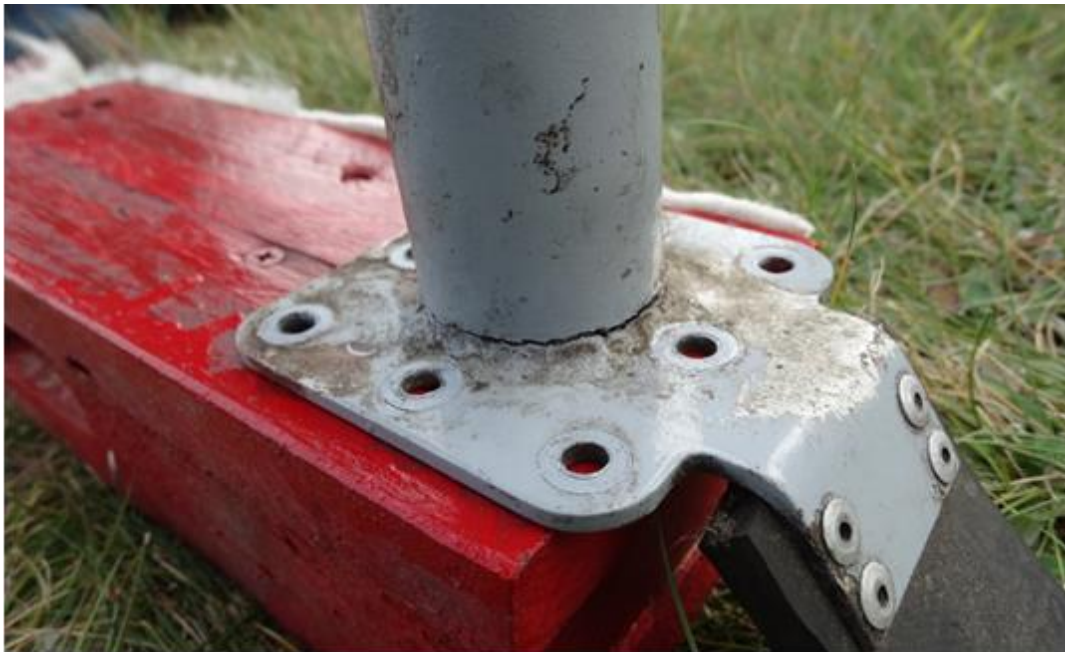
Pęknięcie gołeni nastąpiło w miejscu spawu, jak pokazano na rysunku (Rys. 2).

Pęknięcie prawdopodobnie zostało zainicjowane mikropęknięciem w miejscu koncentracji naprężenia tj. karbu geometrycznego, po czym nastąpił dołom.

Rys. 2 Pęknięcie przedniej goleni podwozia samolotu w miejscu połączenia (źródło użytkownik)

Przyczyną zdarzenia było pęknięcie połączenia spawanego przedniej goleni podwozia w wyniku długoletniej intensywnej eksploatacji samolotu.

Użytkownik proponuje, aby producent samolotu rozważył zasadność kontrolowania stanu elementów podwozia w zależności od liczby lądowań, a nie tylko w zależności od nalotu samolotu.
