Państwowa Komisja Badania Wypadków Lotniczych

RAPORT KOŃCOWY

2023-0026

S.C. Finist Sp. z o. o. Spółka Komandytowa
Spadochron, typu Wingsuit, model Squirrel
Freak 3

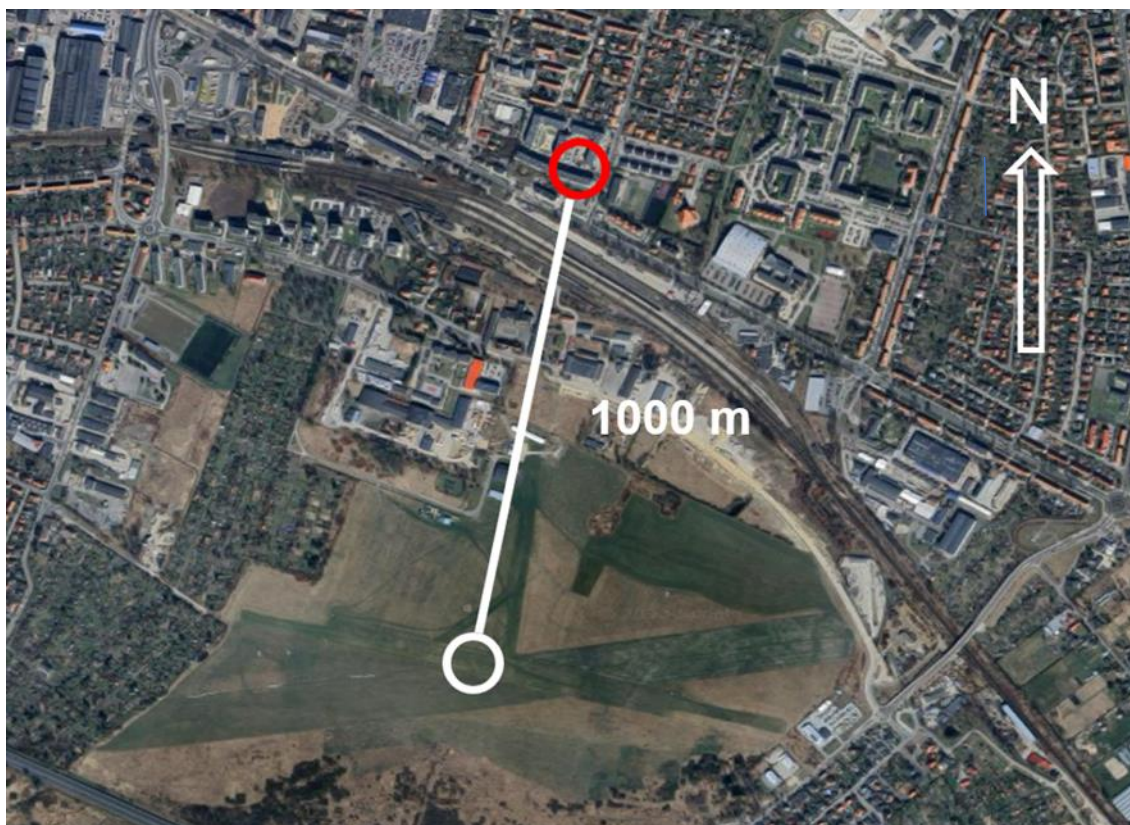
Rysunek 3. Lotnisko EPEL, miejsce planowanego lądowania oznaczone białym kółkiem, miejsce wypadku oznaczone czerwonym kółkiem (54°09'02"E, 10°25'32"E).

Skoczek uderzył w ścianę budynku w terenie zurbanizowanym miasta Elbląg, w odległości około jednego kilometra od planowanego miejsca lądowania. Po zderzeniu ze ścianą budynku mieszkalnego, skoczek spadł na trawnik pomiędzy budynkiem mieszkalnym a chodnikiem. Była to płaszczyzna około 15². Czasza główna spadochronu, uprząż wraz ze spadochronem zapasowym oraz kask znajdowały się w miejscu upadku. Uszkodzeniu uległ kask skoczka, taśmy uprząży, zostały przecięte podczas akcji ratowniczej.

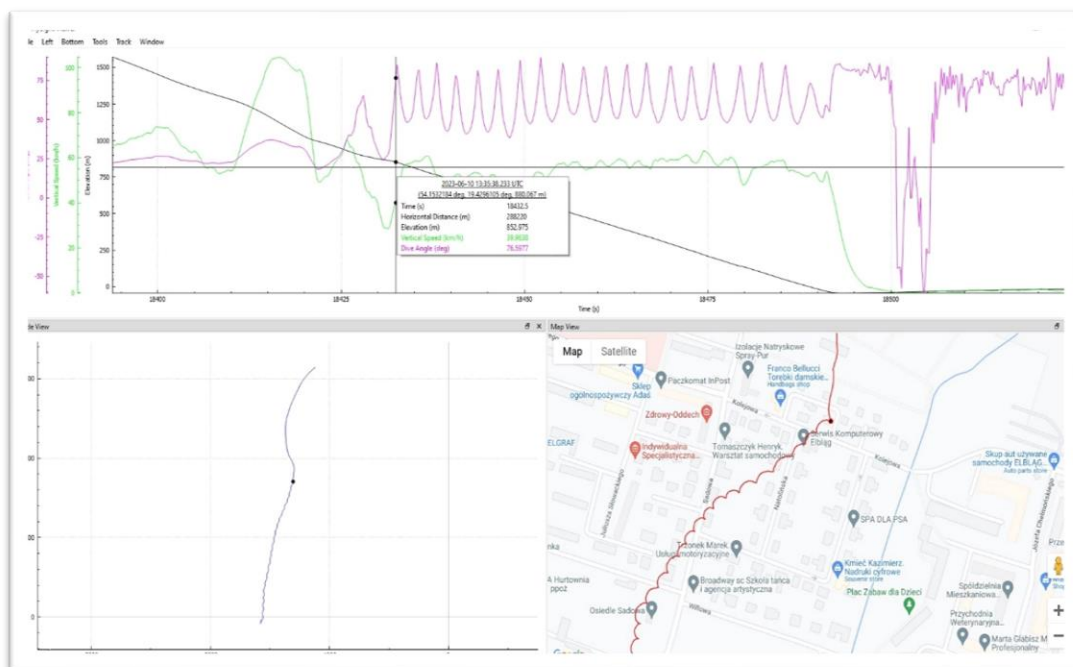
Rysunek 7. Moment rozpoczęcia pierwszego niekontrolowanego obrotu
[źródło: FlySight GPS]

Otwarcie czaszy głównej nastąpiło w zakresie wysokości 960 – 890 m, z tego wynika, że utrata wysokości to około 70 m. Pierwszy obrót o 360° nastąpił o godz. 15:35:38 i trwał od wysokości 880 m do wysokości 830 m 15:35:41 skoczek stracił około 50 m wysokości, w czasie 3 s (rys. 7).

Najbardziej prawdopodobną przyczyną wejścia w spiralę było skrócenie linii nośnych spadochronu głównego, spowodowane otwarciem czaszy głównej przy zbyt dużej prędkości postępowej lub niekorzystnym ustawieniu sylwetki (lotu w kombinezonie).
