Państwowa Komisja Badania Wypadków Lotniczych

RAPORT KOŃCOWY

2023-0031

Targor Aviation Sp. z o. o. Sp. k.
Piper Aircraft Inc., PA-34, PA-34-220T, SP-TFC
Lądowisko Grądy (EPGY), 25 czerwca 2023 r

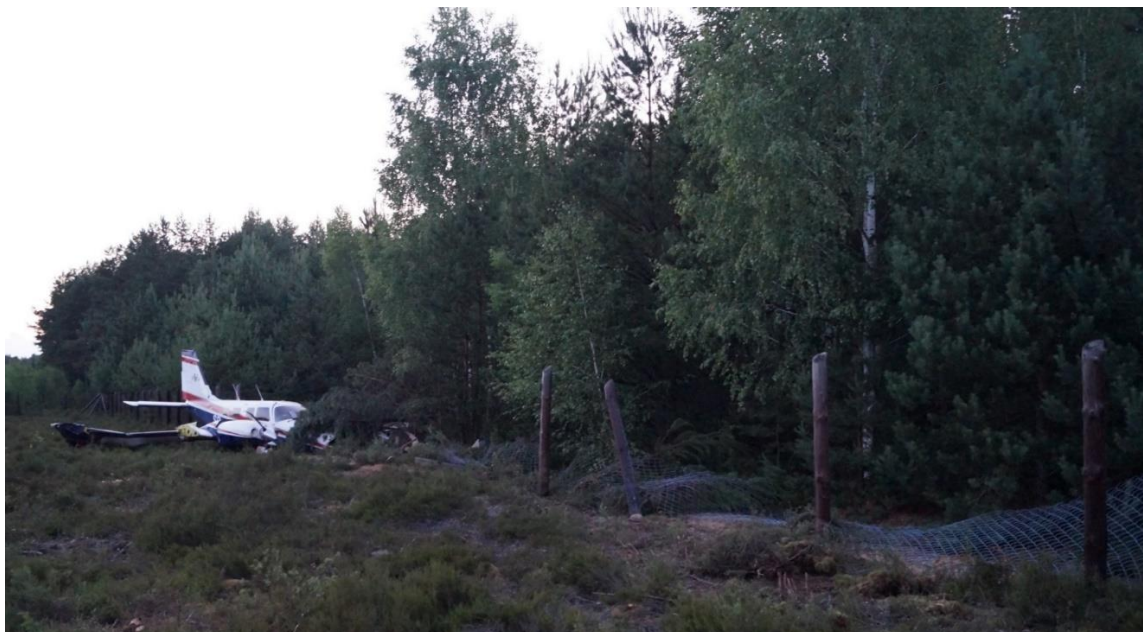
Rysunek 1. Samolot Piper PA-34-220T na miejscu wypadku

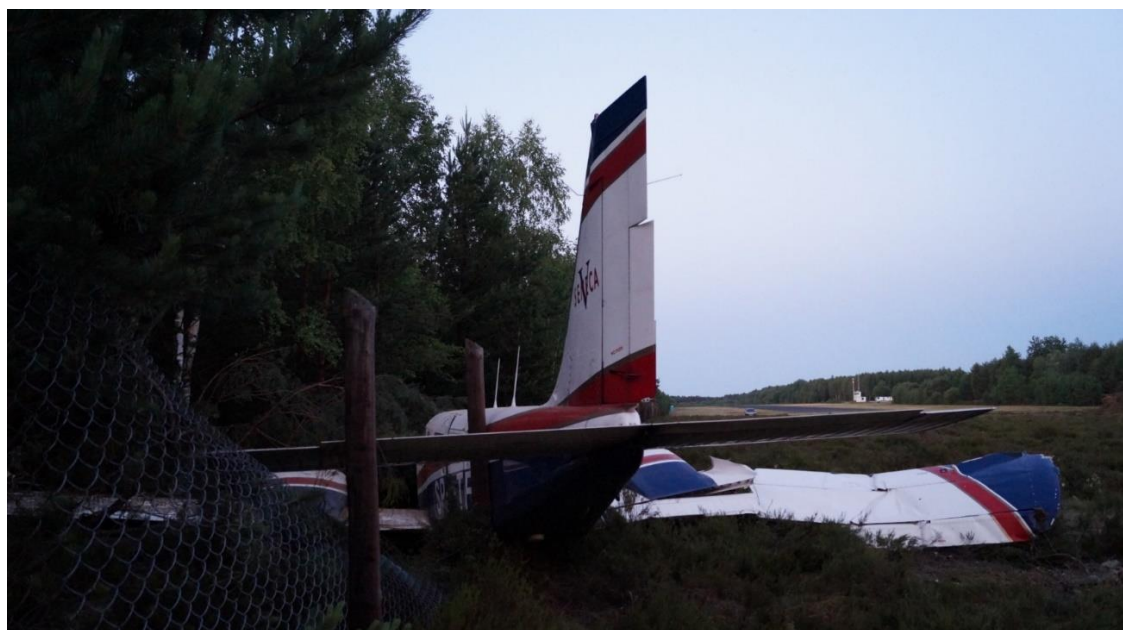
Rysunek 2. Samolot Piper PA-34-220T po zderzeniu z ogrodzeniem lądowiska. Na drugim planie widoczna RWY oraz zabudowania lądowiska

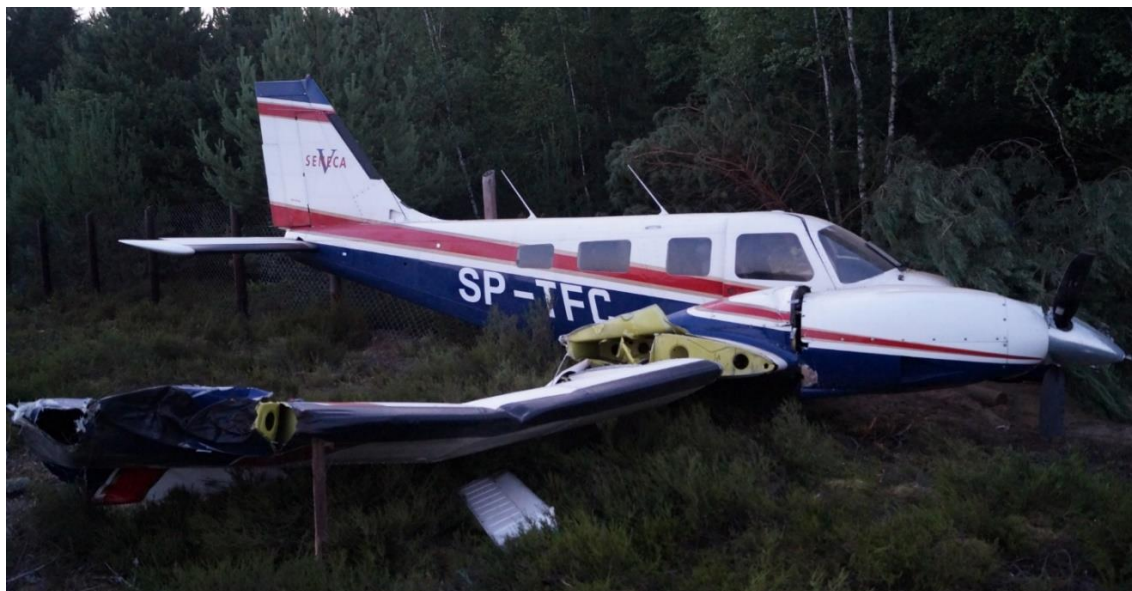
W wyniku zderzenia z RWY, nawierzchnią trawiastą, ogrodzeniem oraz lasem samolot uległ poważnym uszkodzeniom strukturalnym. Prawe skrzydło zostało zdeformowane i odłamane po zewnętrznej stronie zespołu napędowego (Rysunek 3). Końcówka lewego skrzydła, która zawadziła o drzewo, została zniszczona (Rysunek 4). Uszkodzeniom uległo również mocowanie łoża prawego silnika (Rysunek 3) oraz śmigło.

Rysunek 3. Zdeformowane i oderwane prawe skrzydło oraz naderwane łożo silnika

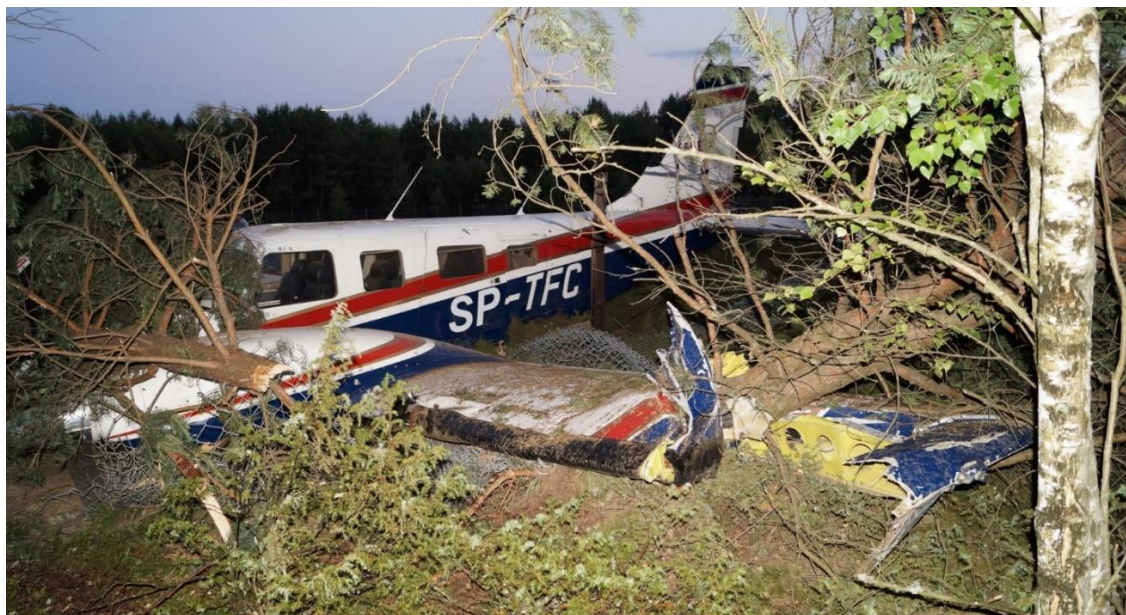
Rysunek 4. Zniszczenia lewego skrzydła

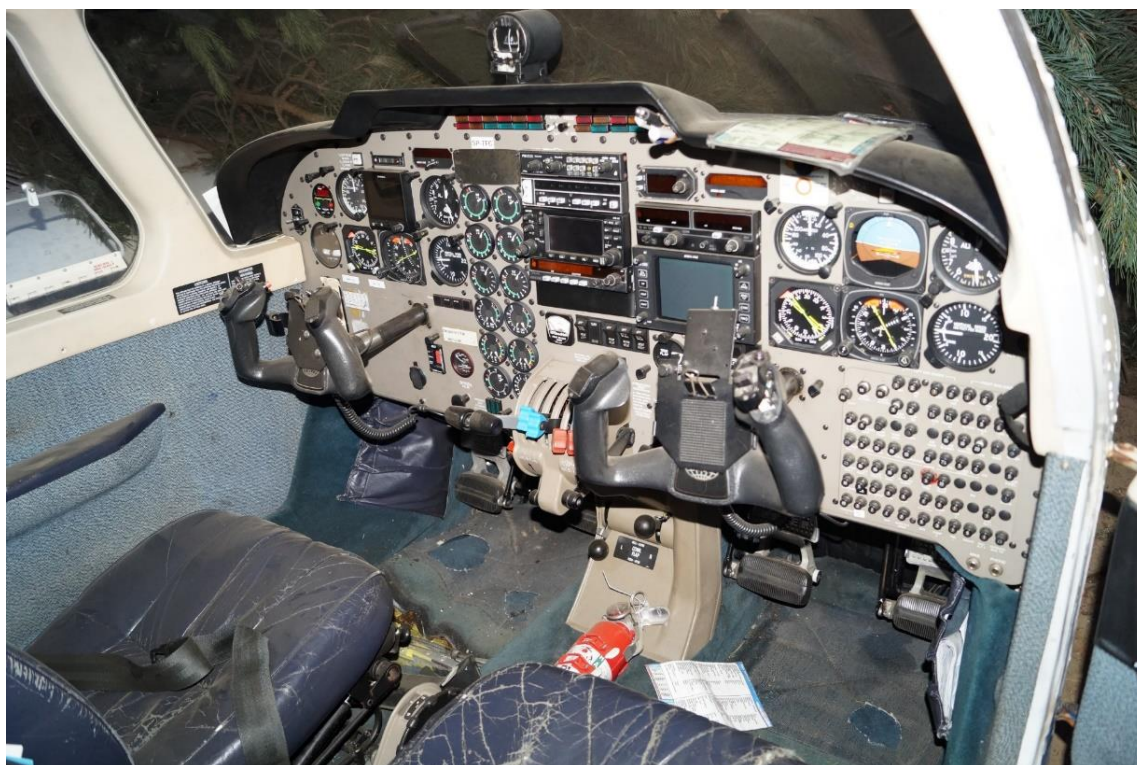
Rysunek 5. Widok wnętrza kabiny po wypadku

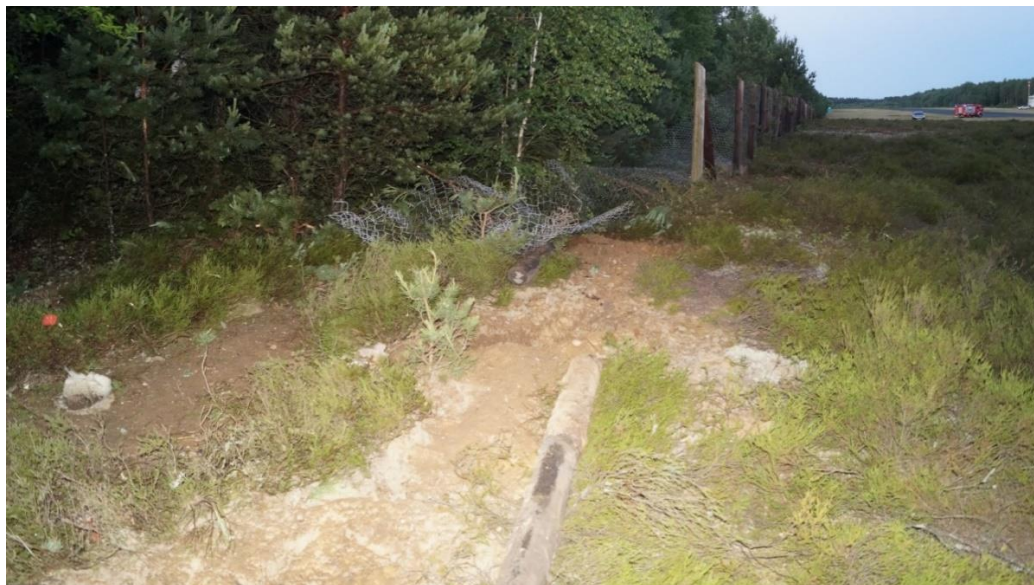
Zniszczone zostało ogrodzenie lądowiska na długości około 50 m (Rysunek 6).

Rysunek 6. Zerwana siatka ogrodzeniowa oraz wyrwany słup drewniany.

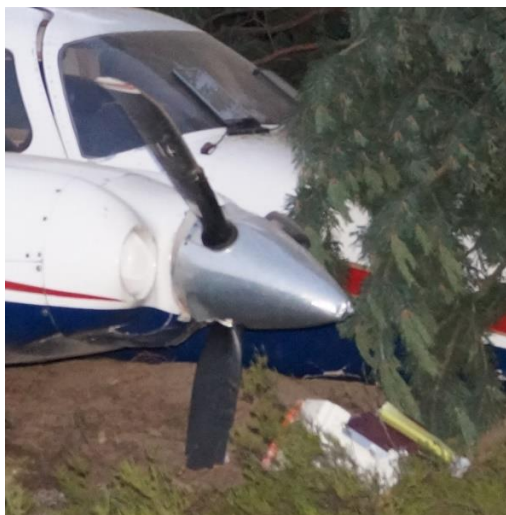
Rysunek 9. Śmigło prawego silnika

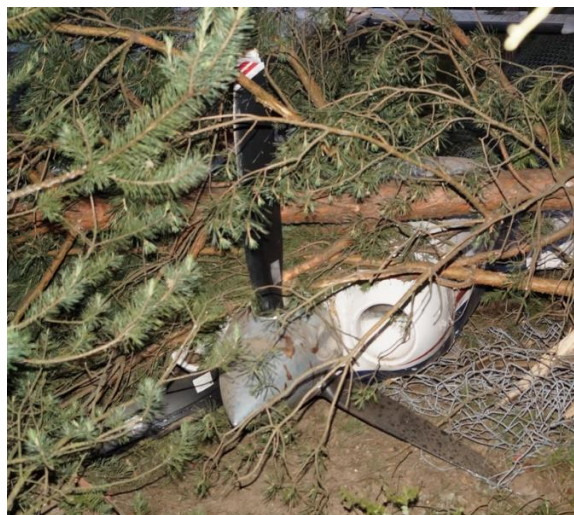
Rysunek 10. Śmigło lewego silnika

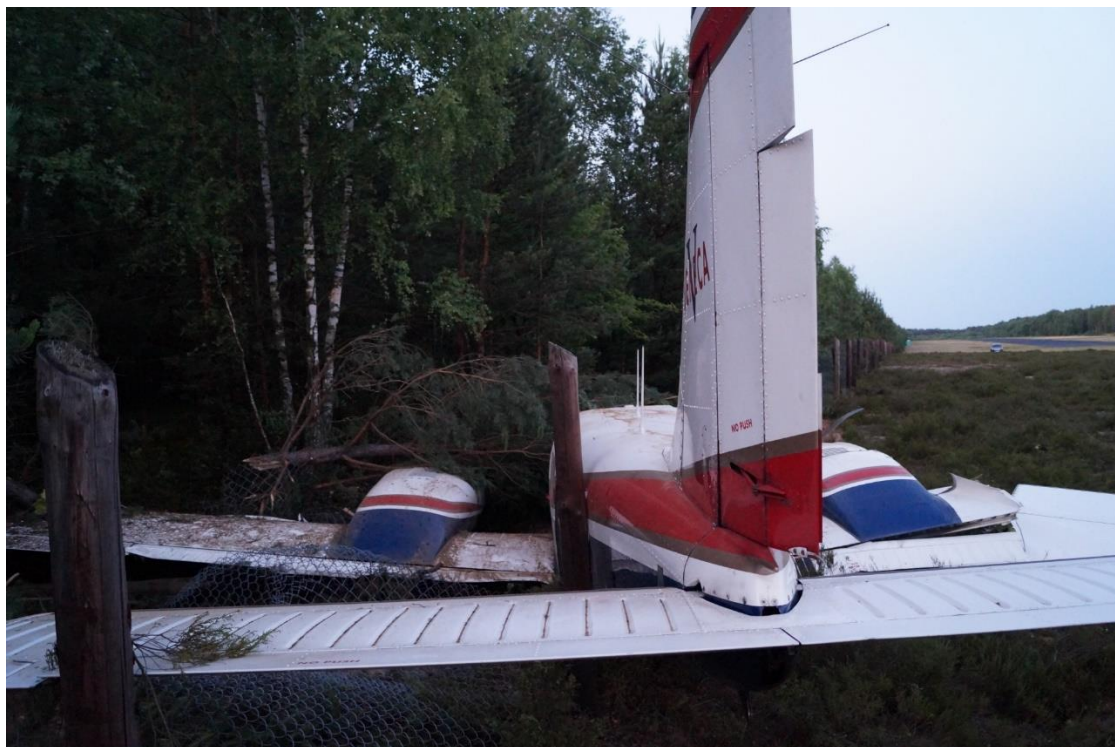
Po upadku na nieużytkowej części lądowiska, samolot wykonał obrót w prawo o ok. 170°. Sunąc w sposób niekontrolowany po nierównościach uderzył w masywny, drewniany słup ogrodzeniowy (Rysunek 11) a następnie w drzewo. Konstrukcja płatowca została zniszczona, co świadczy o znaczącej energii kinetycznej (a zatem pośrednio o prędkości) samolotu w chwili uderzenia o przeszkodę.

Rysunek 11. Unieruchomienie samolotu przez słup ogrodzeniowy

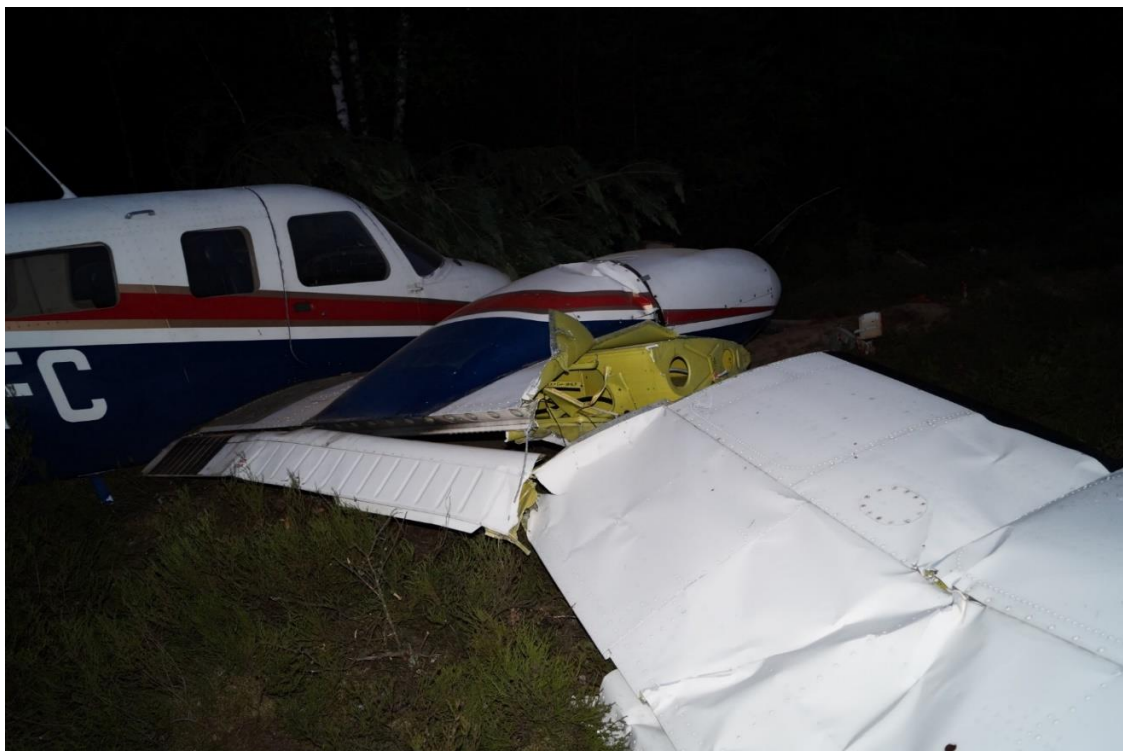
Rysunek 12. Zniszczenia prawego skrzydła

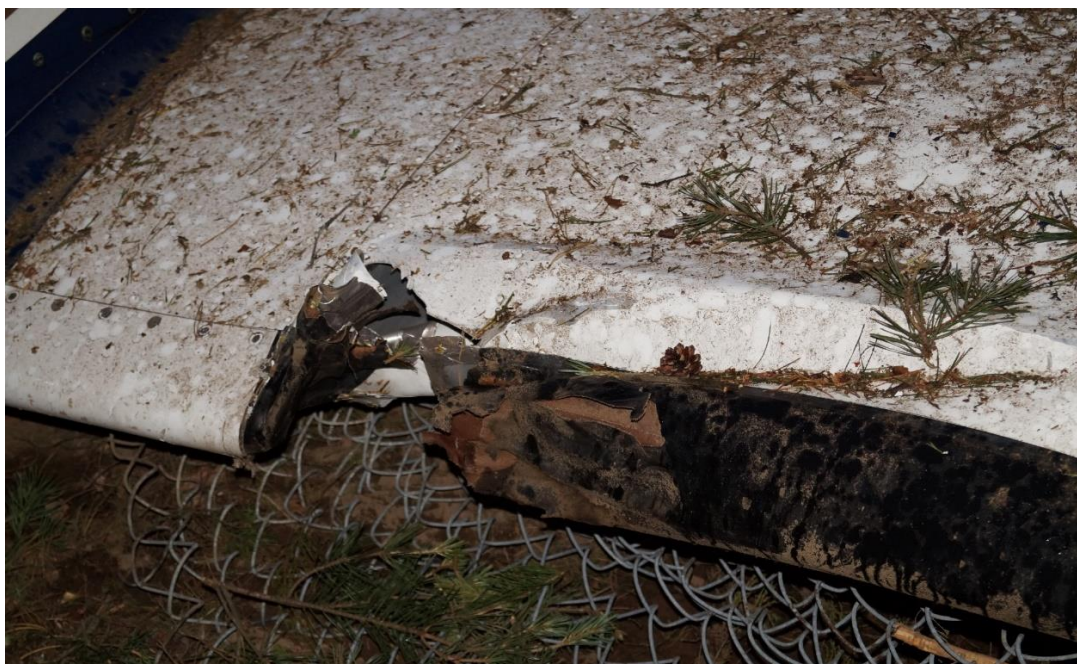
Rysunek 13. Uszkodzony keson lewego skrzydła w okolicy łoża silnika

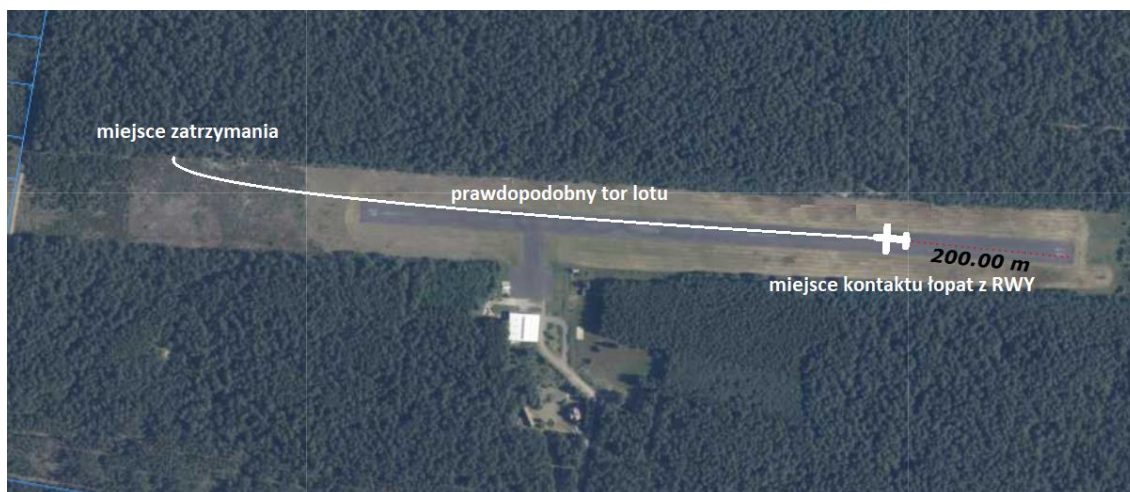
W fazie wytrzymania do lądowania, w odległości około 200 m od progu RWY 27, obracające się śmigło pracującego lewego silnika uderzyło o nawierzchnię drogi startowej. Instruktor-pilot przejął sterowanie, zwiększył obroty lewego silnika do maksymalnych z zamiarem przerwania lądowania i przejścia na wznoszenie. Samolot na bardzo małej wysokości wykonał przelot nad pasem i pomimo pełnej mocy lewego silnika, prędkość lotu spadła poniżej V_{MCA} .⁵ Samolot odchylił się w

prawo od kierunku drogi startowej co wynikało z asymetrii ciągu, generowanej przez tylko jeden pracujący silnik. Będąc poza pasem samolot znalazł się na okołokrytycznych kątach natarcia. Nastąpiło przeciągnięcie samolotu z jednoczesnym przechyleniem się na prawe skrzydło. Znajdujący się tuż nad ziemią samolot uderzył prawym skrzydłem o nieużytkową, nieutwardzoną część lądowiska w odległości około 200 m od krawędzi końcowej drogi startowej. (Rysunek 14) a następnie w ogrodzenie i drzewa.

Rysunek 14. Prawdopodobne miejsce kontaktu łopaty pracującego silnika i trajektoria dobiegu i miejsca zatrzymania samolotu po zderzeniu z ogrodzeniem i drzewem [źródło: <https://mapy.geoportal.gov.pl/>, PKBWL]
