## Państwowa Komisja Badania Wypadków Lotniczych

### POWAŻNY INCYDENT 2023-0033

#### UCHWAŁA

<b>Rodzaj, typ statku powietrznego:</b>	Tecnam P2008-JC
<b>Znaki rozpoznawcze SP:</b>	SP-MGT
<b>Data zdarzenia:</b>	22 czerwca 2023 r.
<b>Miejsce zdarzenia:</b>	Szymanów (EPWS)

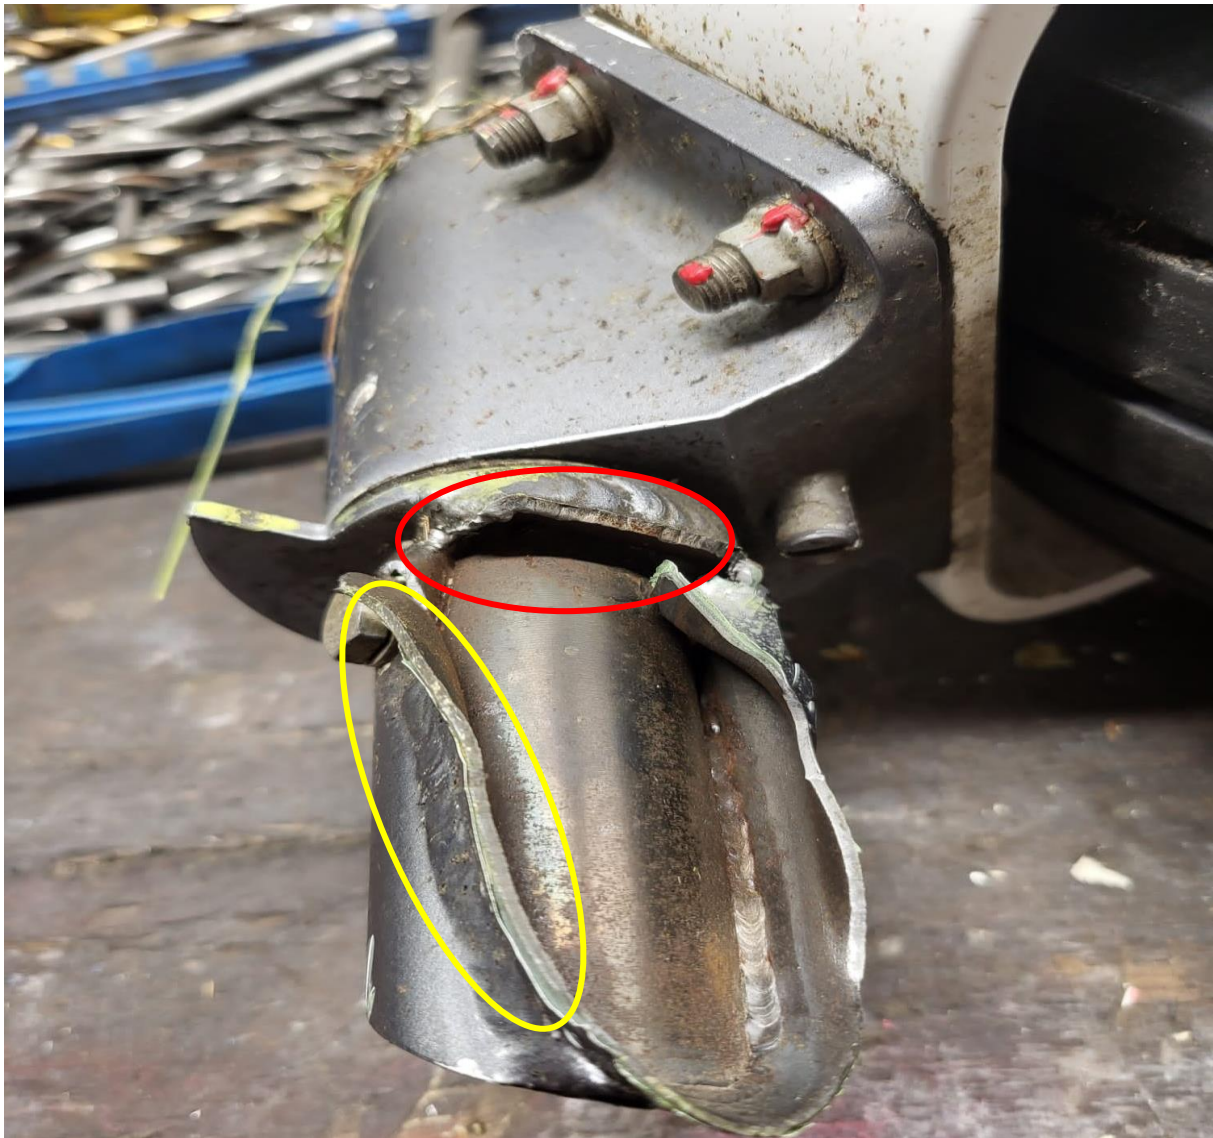
Podczas przeglądu uszkodzonej goleni wykryto korozję na wewnętrznej powierzchni i częściowo na przełomie pęknięcia (rys. 1).

Rysunek 1. Przełom wyłamanego elementu goleni.

W tym przypadku na wewnętrznej powierzchni ścianek widoczna jest korozja na dużej powierzchni, co świadczy o tym, że znacznie wcześniej przed zdarzeniem nastąpiło miejscowe pęknięcie (mikropęknięcie) ścianki i rozszczelnienie zamkniętej części goleni.

Doraźny charakter przełomów na pęknięciach wskazuje, że powstały one podczas lądowań nadmiernie obciążających przednią goleń.

Ślady korozji na przełomie pęknięcia (zaznaczone kolorem czerwonym) wzdłuż spawu mogą wskazywać, że było to miejsce pierwotnego pęknięcia goleni. Prawdopodobnie w następnej kolejności nastąpiło pęknięcie ścianki zaznaczone kolorem żółtym.

Jednoznaczne ustalenie czasu powstania pęknięć jest trudne, gdyż wielkość objętej korozją powierzchni zależała od ilości tlenu dostającego się do wewnątrz, a o tym decydowała długość pęknięcia, która mogła się zmieniać po każdym lądowaniu.

Przeprowadzić zajęcia z pilotami i personelem technicznym z metodyki sprawdzania podczas przeglądu przedlotowego stanu technicznego przedniej goleni na obecność pęknięć, szczególnie w miejscach połączeń spawanych.

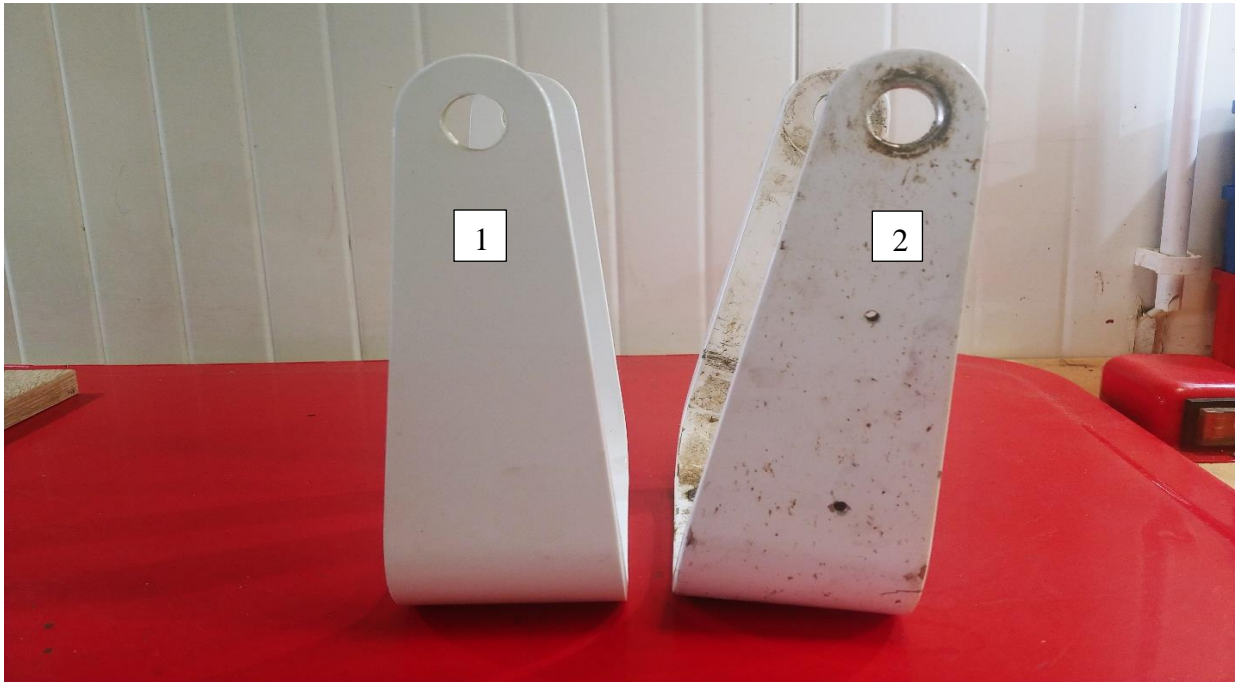
Rysunek 2. Porównanie widełek przedniego koła, widełki: 1 - sprawne, 2 - odkształcone.

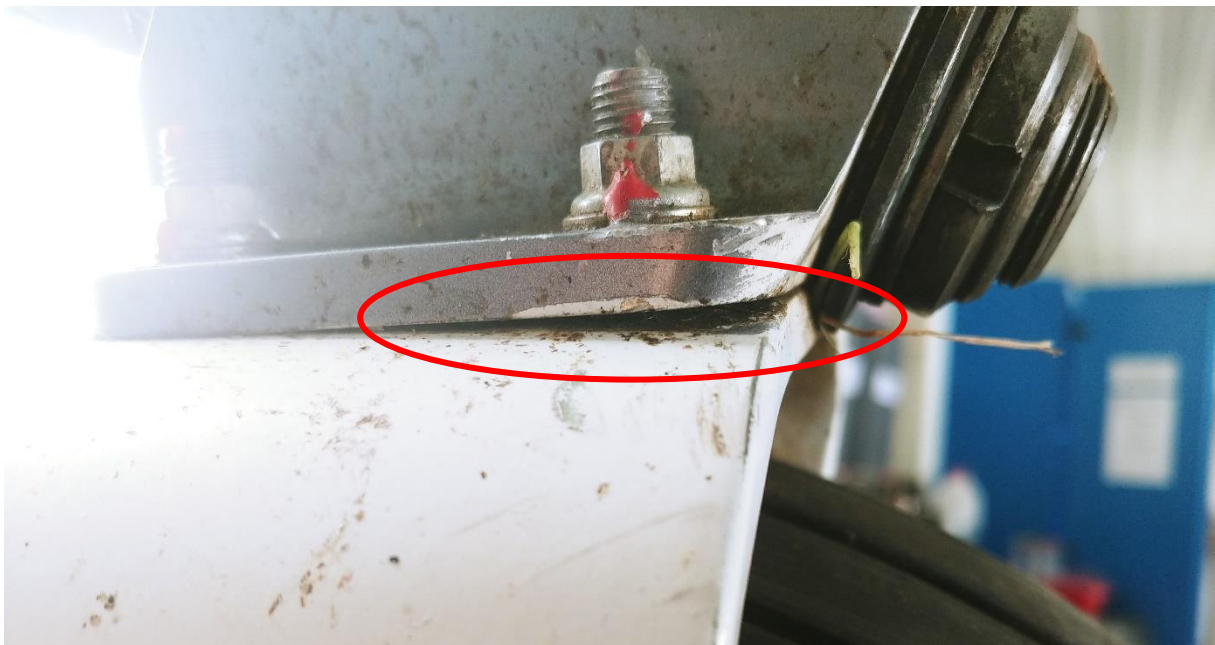
Rysunek 3. Odgięte widełki od konsoli w miejscu połączenia śrubowego.

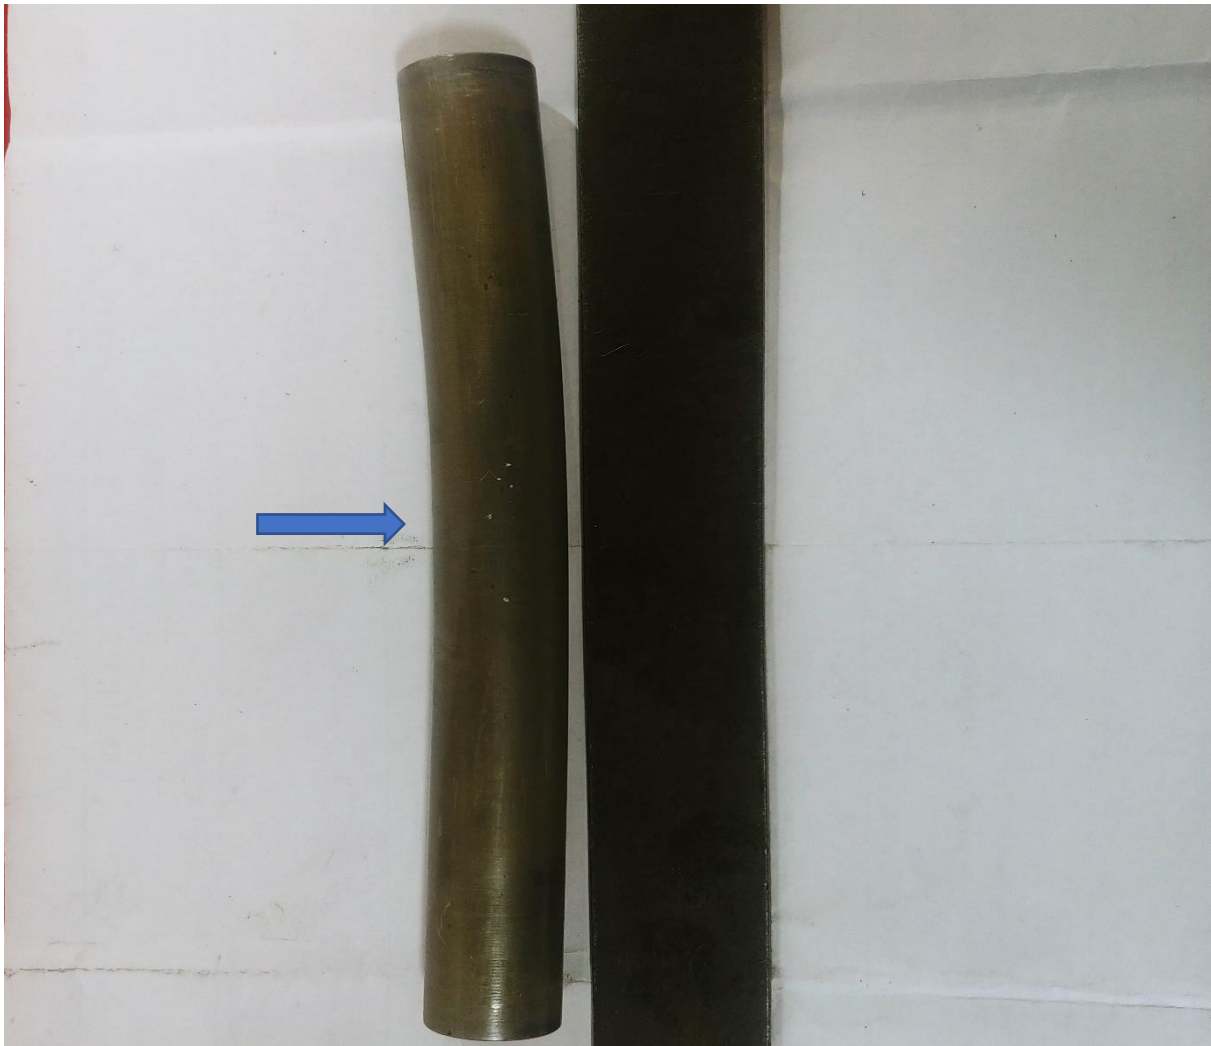
Rysunek 4. Wygięta oś przedniego koła.
