Państwowa Komisja Badania Wypadków Lotniczych

# RAPORT WSTĘPNY

2023-0035

**Użytkownik prywatny, lot po kręgu**  
**Petr Svoboda Vodova 6, 61200 Brno, Republika**  
**Czeska, samolot UL, Siemens Schukert D-1,**  
**SP- SYAN**  
**Sławno, 28.06.2023 r**

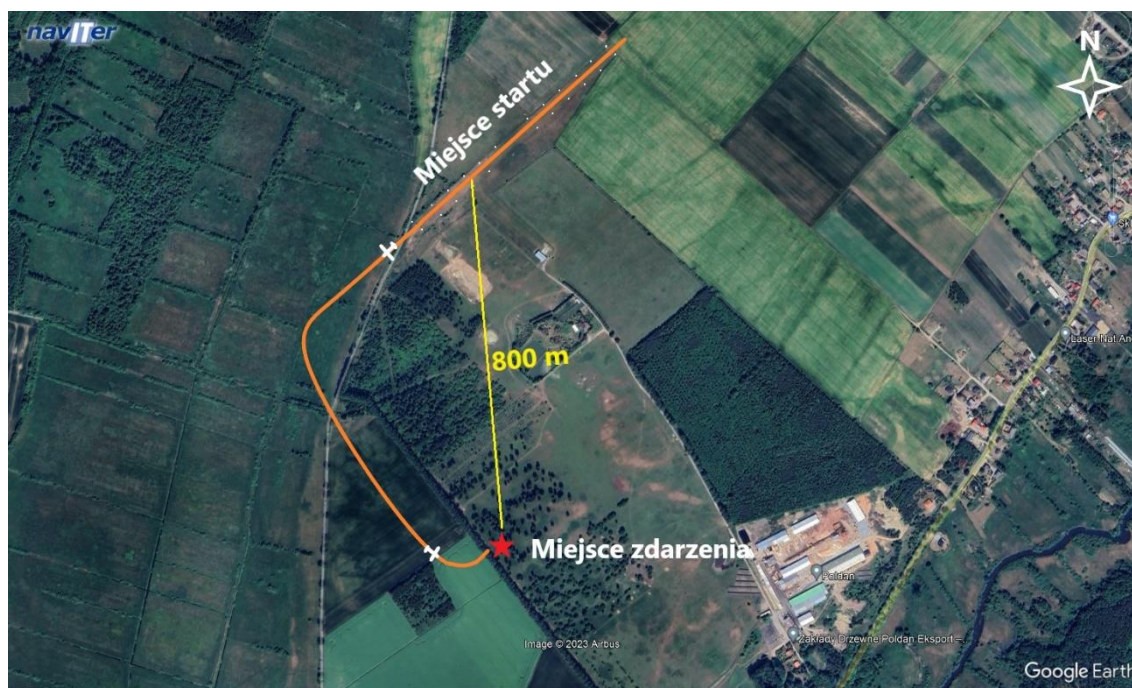
Poszukiwania samolotu początkowo prowadzono w kierunku Ustki. Położenie samolotu ustalono korzystając z aplikacji „znajdź mój telefon”. Rozbity samolot odnaleziono około północy w obrębie kręgu nadlotniskowego w okolicy drugiego zakrętu (Rys. 1).

Rysunek 1. Szkic prawdopodobnego przebiegu końcowej fazy lotu.

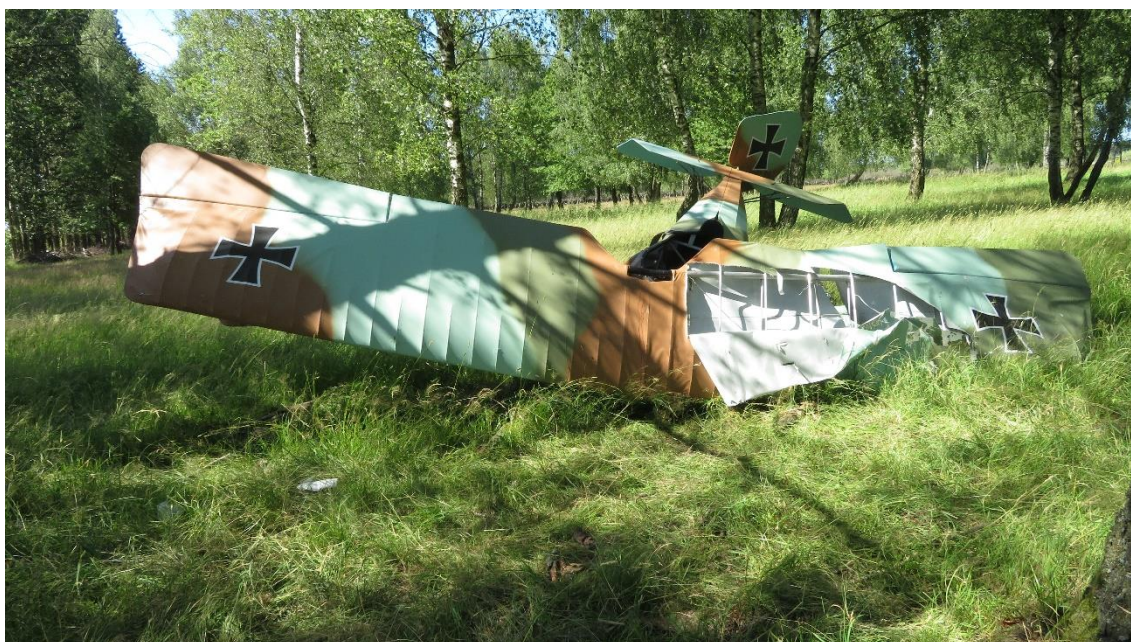
Samolot uległ zniszczeniu. Zniszczona została przednia część kadłuba łącznie z kabiną pilota. Uszkodzone zostały górne i dolne skrzydła, podwozie, silnik oraz śmigło.

Rysunek 2. Samolot po zdarzeniu widok z przodu

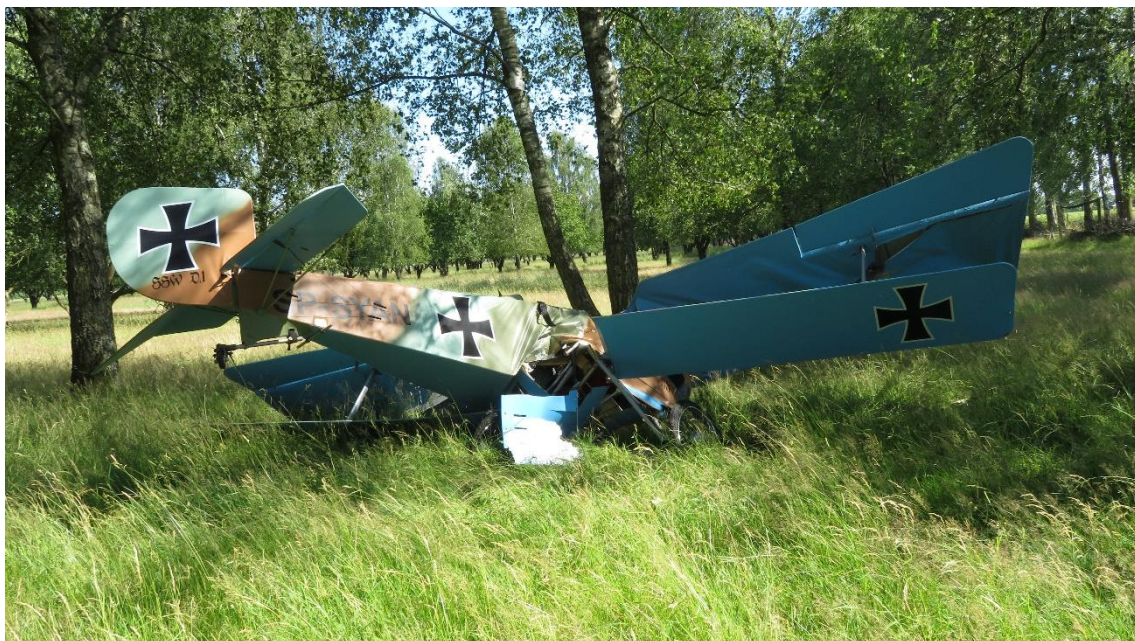
Rysunek 3. Samolot po zdarzeniu widok z prawej strony od tyłu

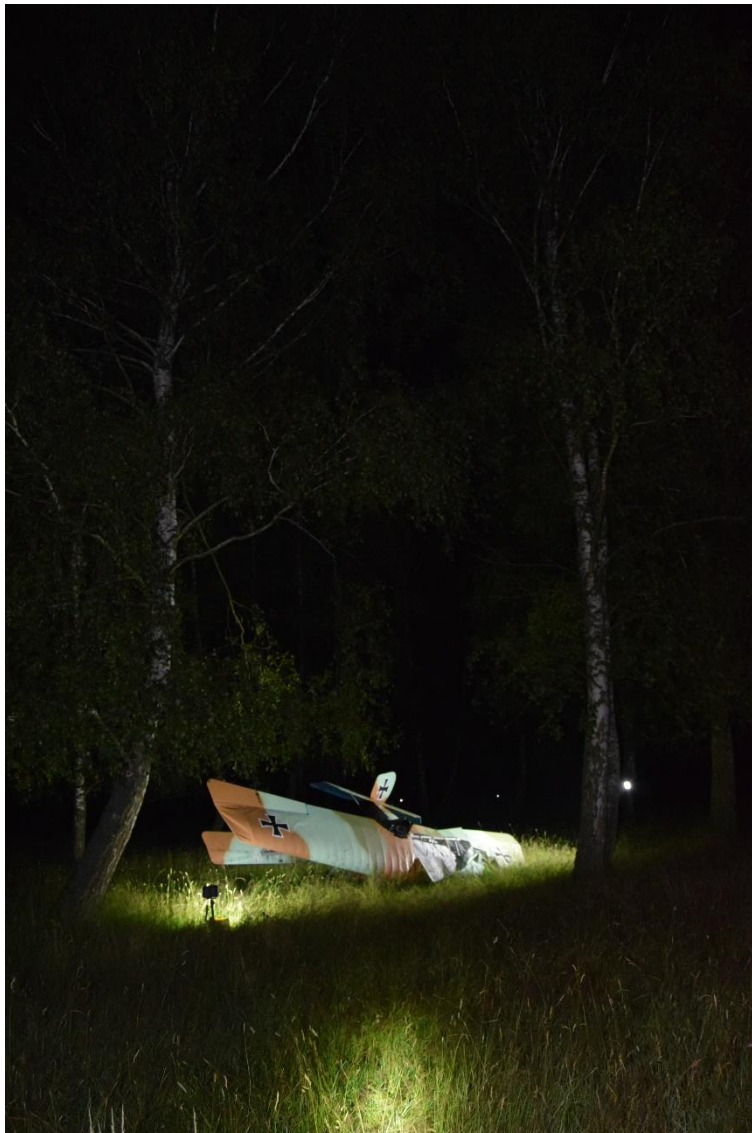
Wrak samolotu odnaleziono w rejonie kręgu nadlotniskowego pomiędzy wysokimi brzożami (Rys. 6).

Uszkodzenia samolotu oraz brak śladów dobiegu świadczą o tym, że samolot spadał praktycznie pionowo, a zderzenie z ziemią nastąpiło z pochyleniem pod kątem około 70°. Pierwszy z ziemią zderzył się przód samolotu, a następnie lewe skrzydło. Kadłub złamał się za kabiną pilota, a ogon odchylił się w lewą stronę. Świadczy to o tym, że zderzenie z ziemią nastąpiło bez rotacji. Nie stwierdzono, aby jakkolwiek element samolotu oddzielił się od niego przed zderzeniem

z ziemią. Na prawych skrzydłach (górnym i dolnym) znajdowały się rozdarcia poszycia powstałe w wyniku kontaktu z gałęziami brzozy. Wszystkie elementy samolotu, które oddzieliły się od niego w trakcie wypadku znajdowały się w pobliżu wraku.

Rysunek 6. Miejsce wypadku [Źródło: Policja]
