# UCHWAŁA

**Państwowej Komisji Badania Wypadków Lotniczych**

## 2023-0029

Samolot, Cessna F152, SP-CKP

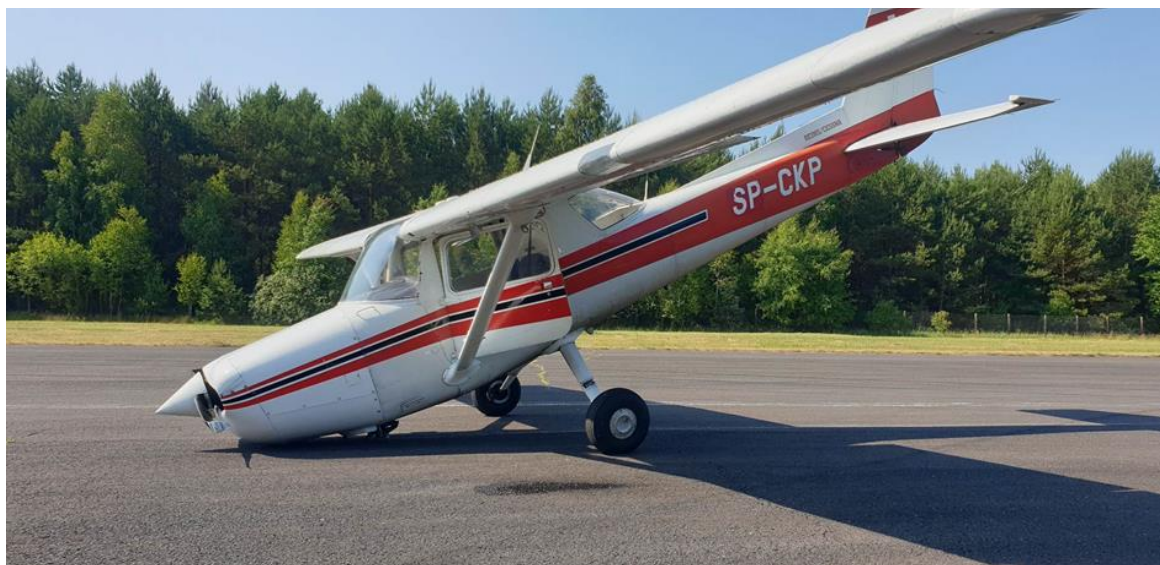
Pilot nie opanował równowagi podłużnej samolotu, nastąpiły dwa kolejne odbicia skutkujące w konsekwencji wyłamaniem przedniej stójki, kontaktem śmigła z podłożem i wyłączeniem silnika. Samolot zatrzymał się około 200 metrów przed końcem drogi startowej.

Rys. 1 Pozycja samolotu po zakończonym nieudanym starcie (źródło użytkownik)

W zdarzeniu pilot nie odniósł obrażeń ciała. Samolot uległ znacznym uszkodzeniom (wyłamana przednia stójka podwozia, zniszczone śmigło oraz uszkodzona rama silnika).

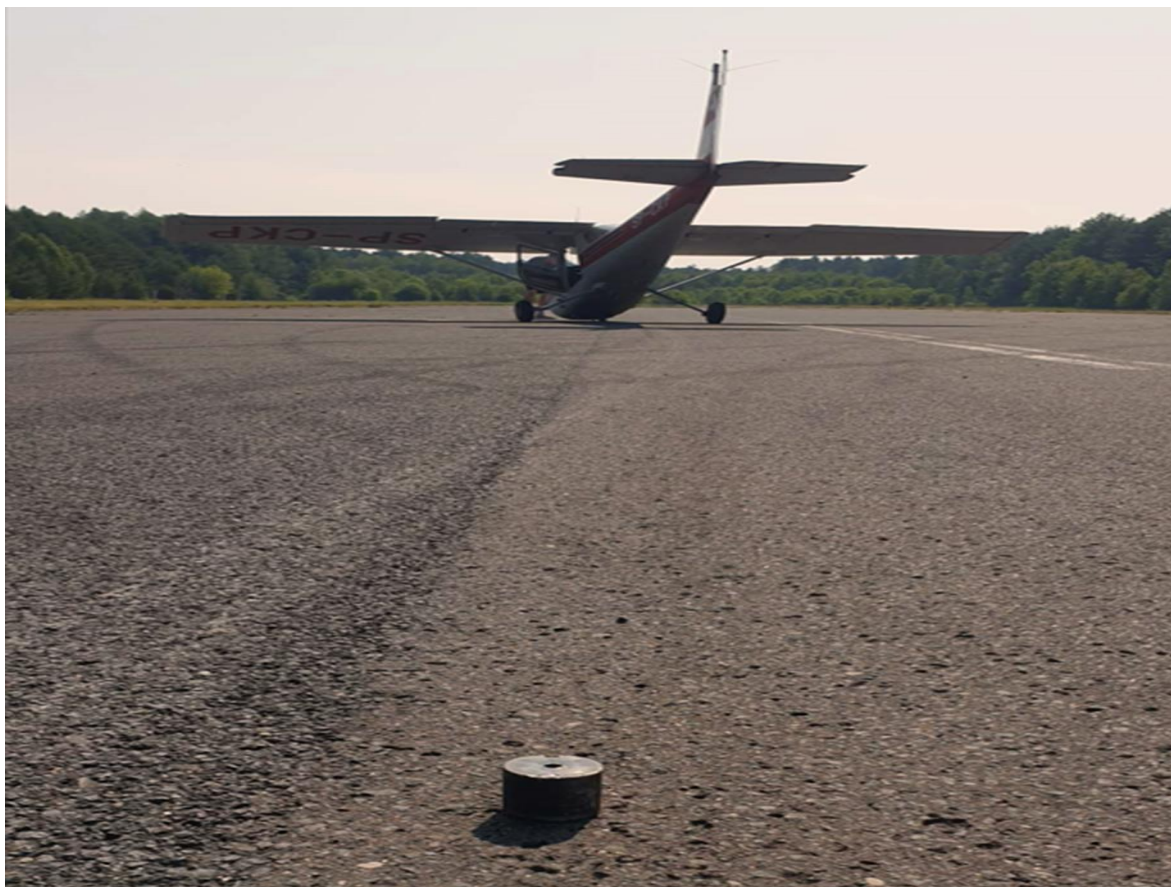
Rys. 2 Samolot po zakończonym nieudanym starcie, ujęcie na kierunku startu (źródło użytkownik)
